LAVORI DI RESTAURO CONSERVATIVO DEI 4 PORTONI D'INGRESSO DEL PALAZZO CAMERALE

1) Progetto definitivo - Relazione tecnico descrittiva

PROGETTO DEFINITIVO
PER IL **RESTAURO CONSERVATIVO**
DEI PORTONI
DEL PALAZZO CAMERALE DI BARI

Bari, 01/09/2017

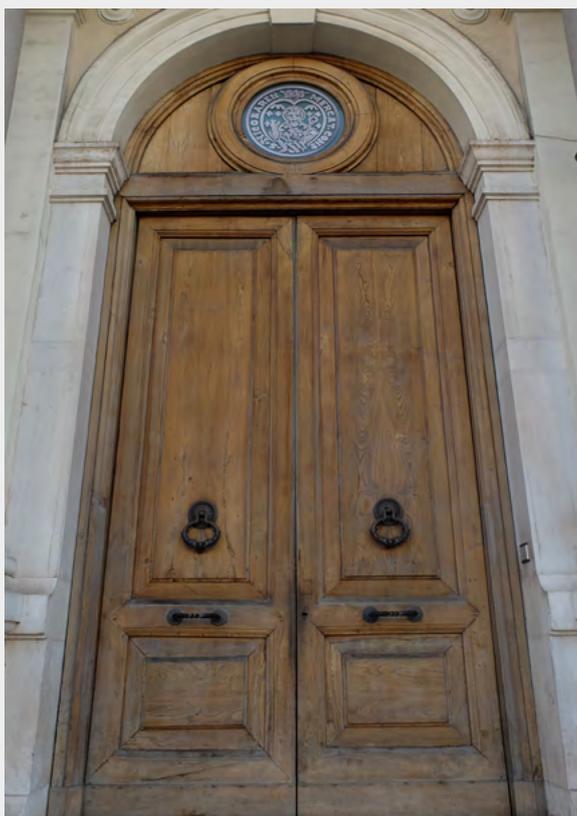
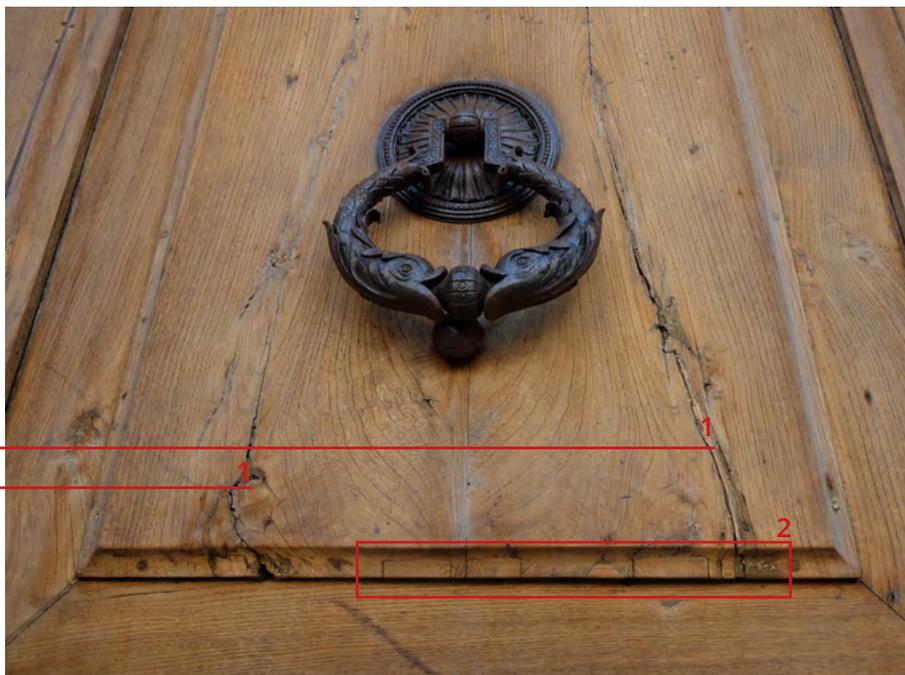
1. PORTONE ad OVEST | CORSO CAVOUR

A) Le intere superfici interne del portone, riportano una **PATINATURA OPACA disomogenea di colore scuro** - effetto finto legno, evidenti sono le pennellate - attribuibile ad una vernice adoperata durante una semplice manutenzione, che ha compromesso l'originale colorazione e superficie materica.

B) **DISIDRATAZIONE/ RITIRO/ INGRIGIMENTO DEL LEGNO** diretta e violenta sulla parte esterna del portone, a causa di agenti atmosferici (arsura da esposizione a raggi ultravioletti, pioggia e agenti marini).

C) Presenza di un **BATTISCOPA LIGNEO**, con molta probabilità applicato in un restauro successivo e non durante il progetto originario. Inserito per tamponare la parte sottostante degradata dall'usura e dagli agenti atmosferici. Allo stato attuale presenta lo stesso degrado della porta.

D) Presenza omogenea di **AGENTI AMBIENTALI**: polveri, insetti e di **DEGRADO ANTROPICO**: atti vandalici (scritte e bruciature).

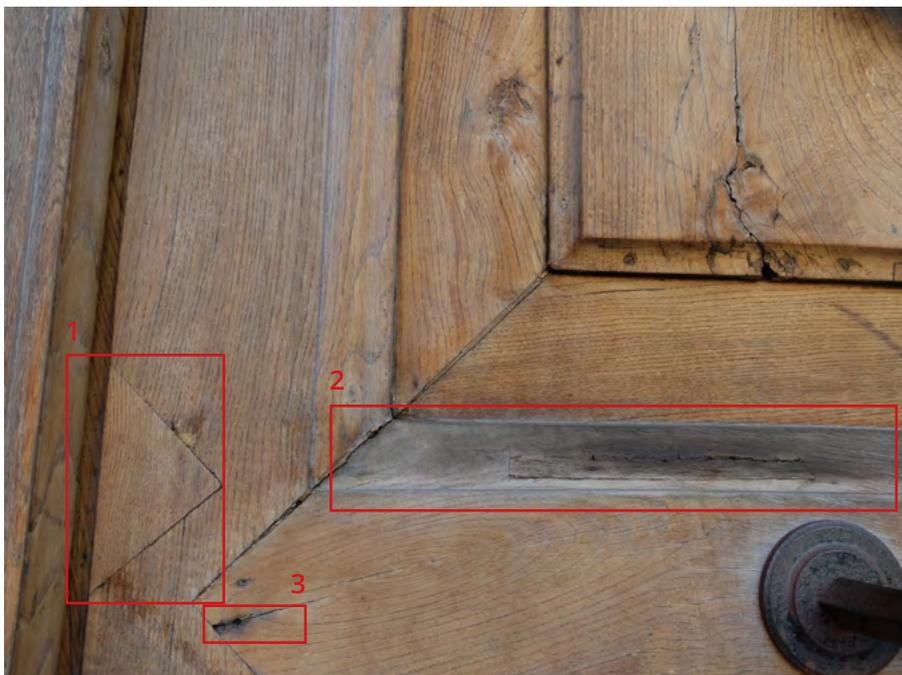
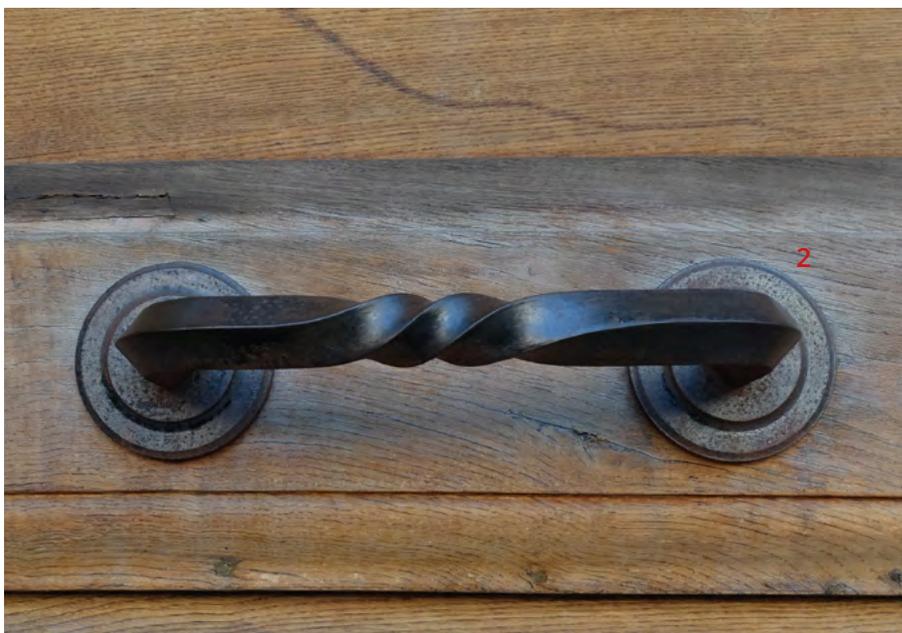
1. OSSIDAZIONE del serramento

2. Fenomeno di PITTING sulla maniglia e sul battiporta, inteso come alterazione disomogenea della vernice nera originaria, a causa dell'ossidazione del ferro sottostante.

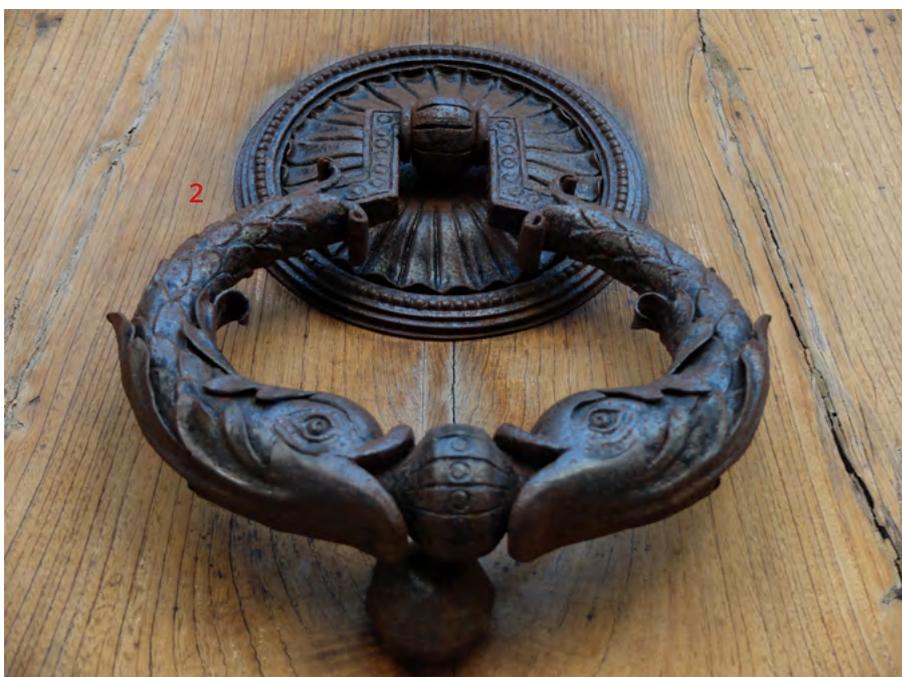
1. DEGRADO ANTROPICO: scritte vandaliche con gesso bianco.
2. CRETTATURA dello stucco color marro-ne.

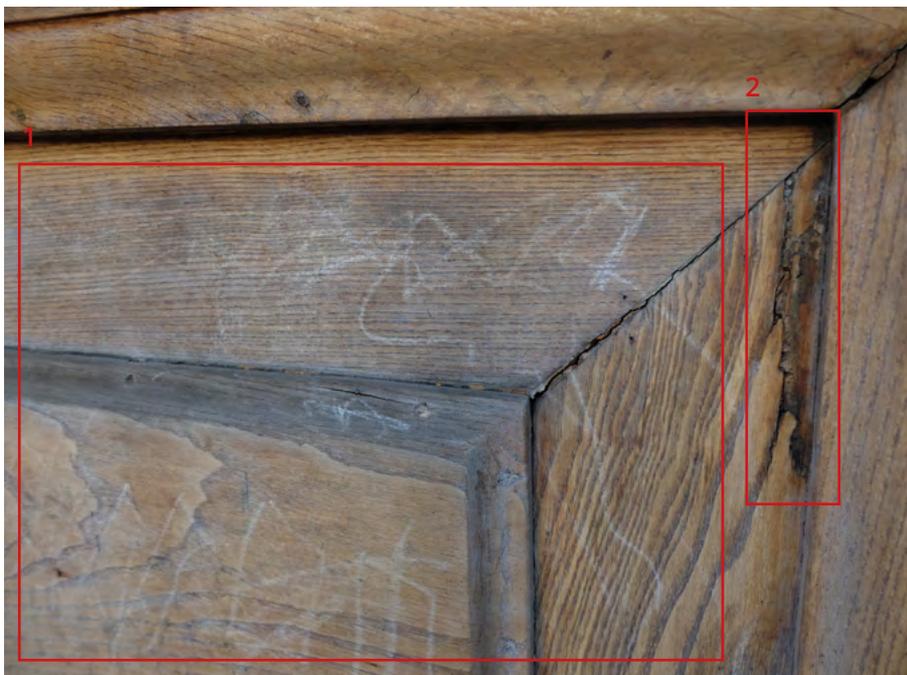
3. FESSURAZIONE generata dal ritiro del legno per disidratazione, in corrispondenza dei nodi del legno e nel punto di giunzione di due porzioni di telaio.
4. TASSELLO derivato da precedenti interventi di restauro da sistemare con nuova stuccatura.

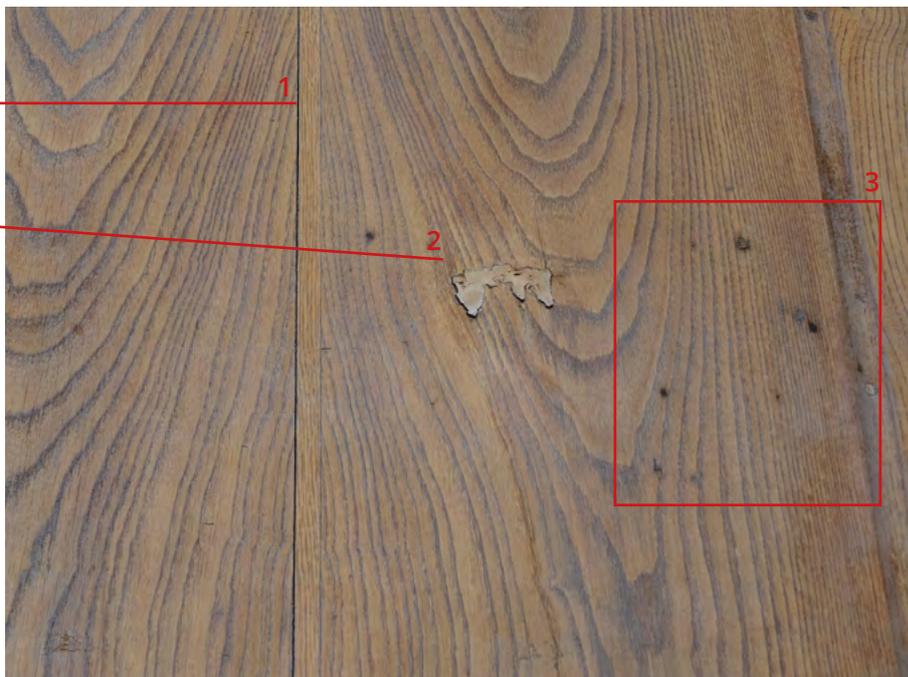
1. FESSURAZIONE generata dal ritiro del legno per disidratazione, in corrispondenza del punto di giunzione di due porzioni di telaio (uguali e simmetriche tra loro) o per venature del legno.

2. CRETTATURA DELLO STUCCO (un'alterazione e distacco dello stucco colore GRIGIO).

3. OSSIDAZIONE di chiodi in ferro distribuiti in modo disomogeneo su tutta la superficie del legno, utilizzati in precedenza per il montaggio dei pannelli in legno

4. TASSELLO derivato da precedenti interventi di restauro da sistemare con nuova stuccatura.

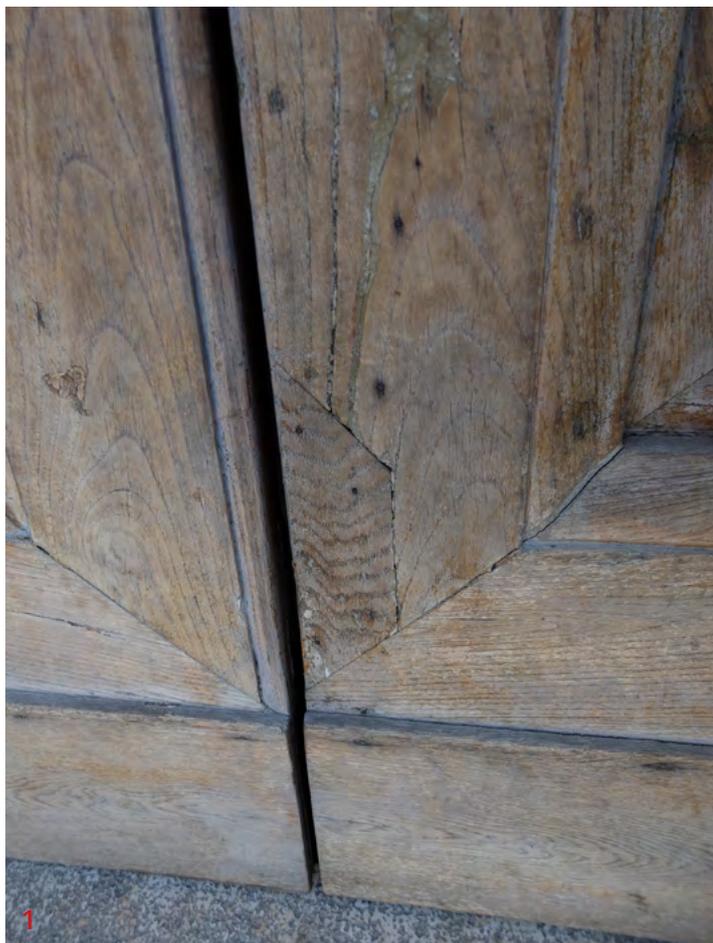
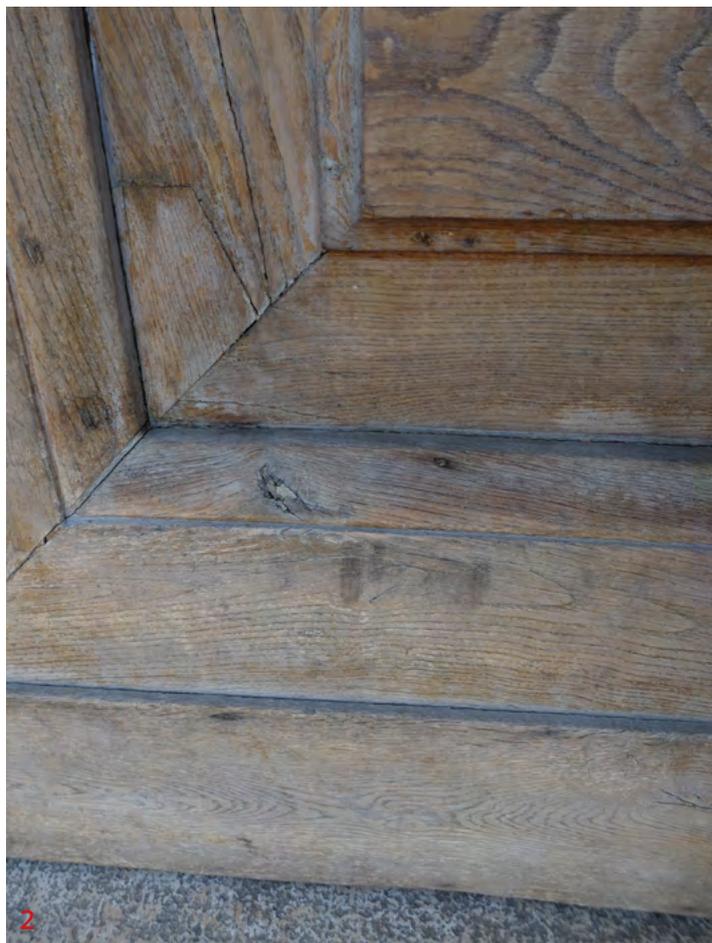
fig. 1 Presenza di FESSURAZIONI da giunzione e venatura del legno, causate dalla disidratazione con conseguente ritiro del materiale originario con CRETTATURA dello stucco di colore grigio.
OSSIDAZIONE dei chiodi utilizzati per il montaggio.
PATINA GIALLA, probabilmente trattasi di un fissatore protettivo (vernice) ossidato e quindi cristallizzato.

fig. 2 Presenza di FESSURAZIONI da giunzione e venatura del legno, causate dalla disidratazione con conseguente ritiro del materiale originario con CRETTATURA dello stucco di colore grigio.
TASSELLI derivati da precedenti interventi di restauro da sistemare.
OSSIDAZIONE dei chiodi utilizzati per il montaggio.

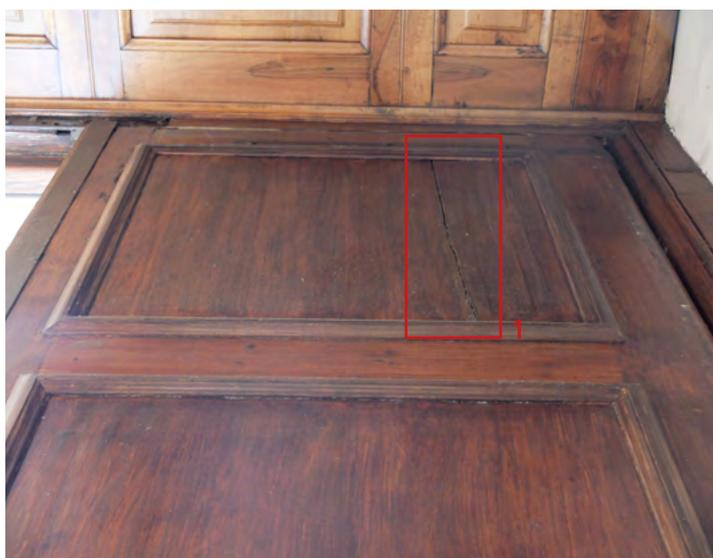
1. FESSURAZIONE generata dal ritiro del legno per disidratazione, in corrispondenza di una venatura del legno.
2. ABRASIONE della superficie lignea causata dal serramento.
3. STUCCO beige di precedente intervento di restauro visibile, da modificare.
4. Battiscopa, probabilmente aggiunto in intervento di restauro successivo, per sopperire a mancanze/degrado dovute al legno sottostante. La posizione bassa, favorisce l'assorbimento delle acque piovane.

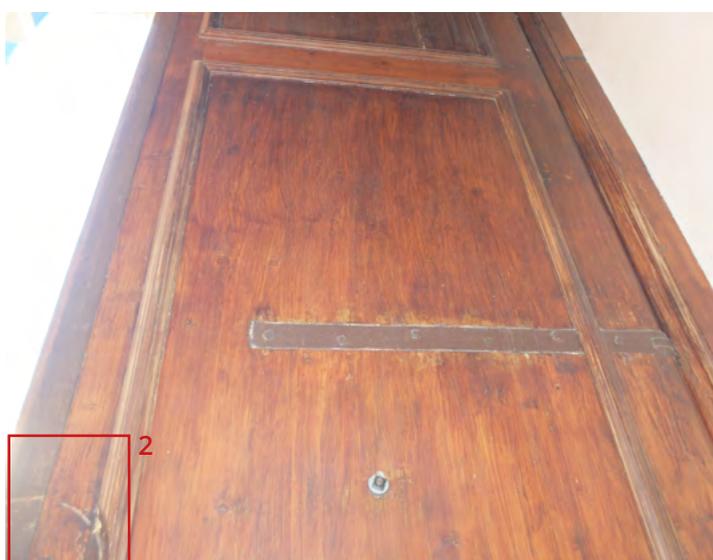
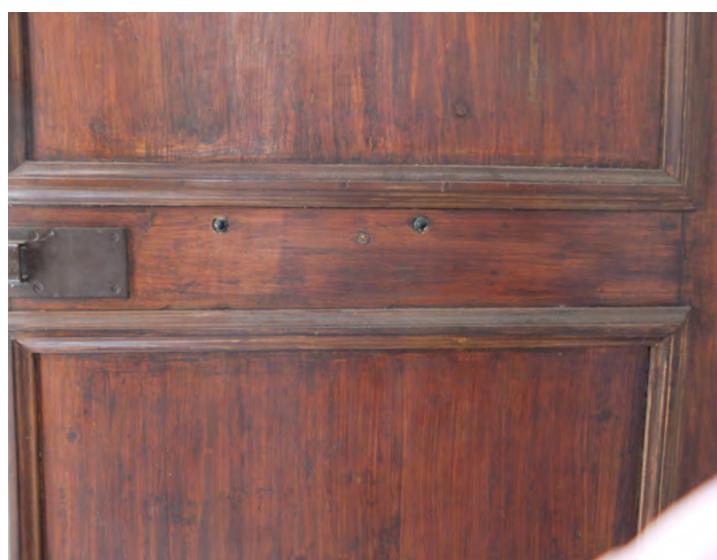
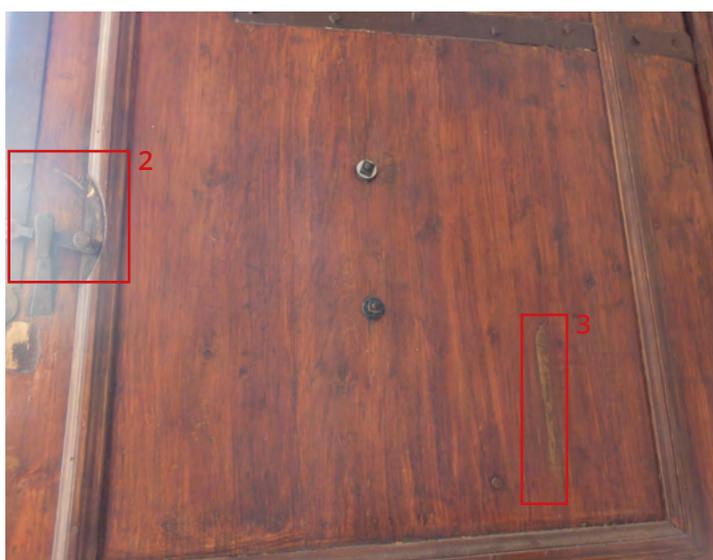
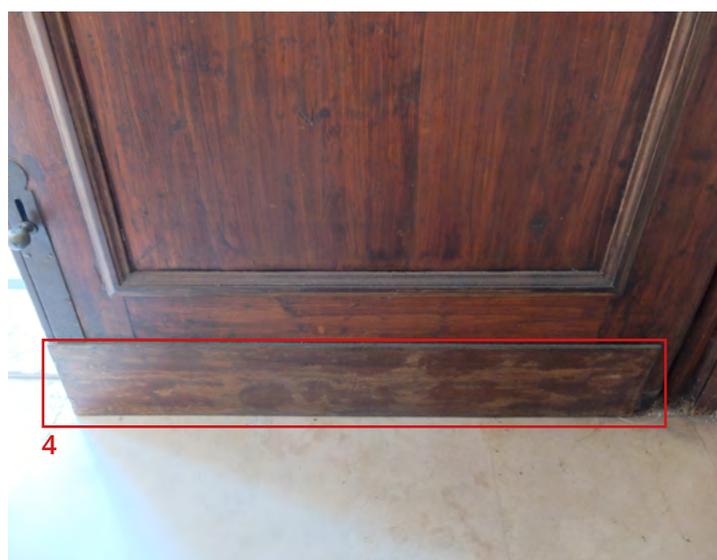
L'intera superficie interna della porta è stata ricoperta di vernice color marrone assorbente, di cui sono ancora visibili le tracce delle pennellate. L'operazione ha completamente alterato l'aspetto originale della superficie lignea.

1. Tracce di ABRASIONE in corrispondenza dei cardine del telaio, dovuto al non registro della porta. Visibile sia esternamente che internamente, lungo tutto il margine di chiusura della parte mediana.
2. TOPPA di STUCCO in corrispondenza della serratura, con tracce di stucco beige e tassello in legno, inseriti per tamponare il foro di una serratura precedente.

I dettagli relativi ai SERRAMENTI INTERNI in ferro risultano ossidati e soggetti al fenomeno di PITTING, nei casi in cui è presente una vernice di colore marrone.

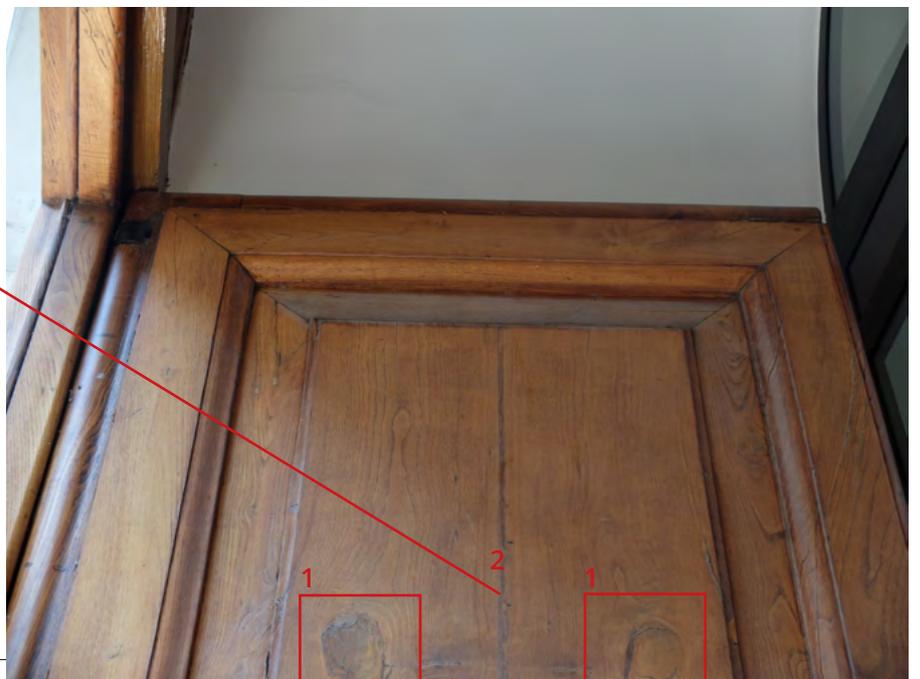
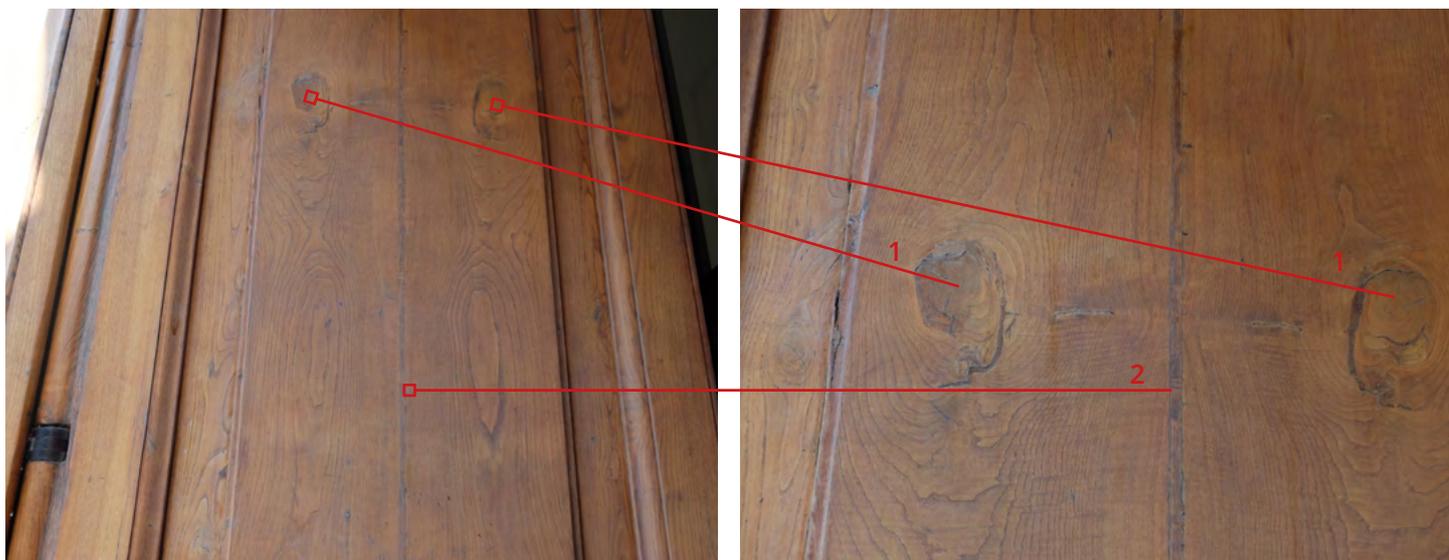
BATTENTE SINISTRO / ESTERNO

1. Tracce di STUCCO MARRONE risalenti ad un precedente intervento di restauro, collocate per risarcire fessurazioni del legno, causate da nodi nella trama lignea.
2. FESSURAZIONE CENTRALE, causata dall'accostamento di due pannelli lignei simmetrici e uguali, discostati nel tempo. Si evidenzia la presenza di STUCCO MARRONE, utilizzato per risarcirne il distacco.

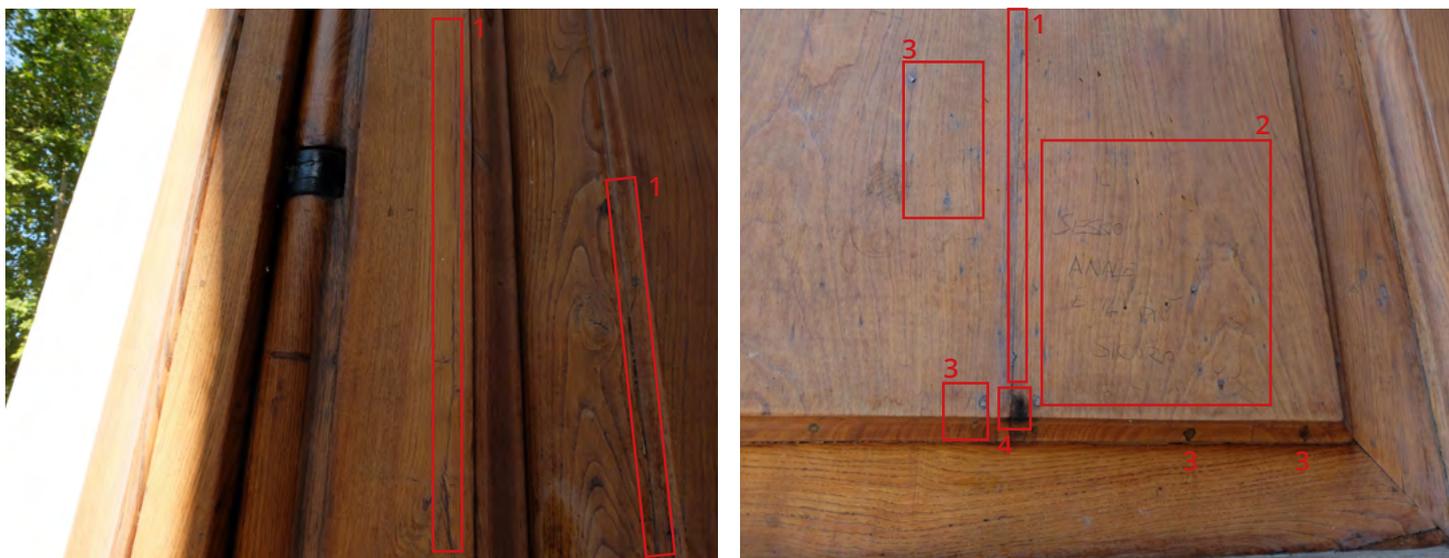
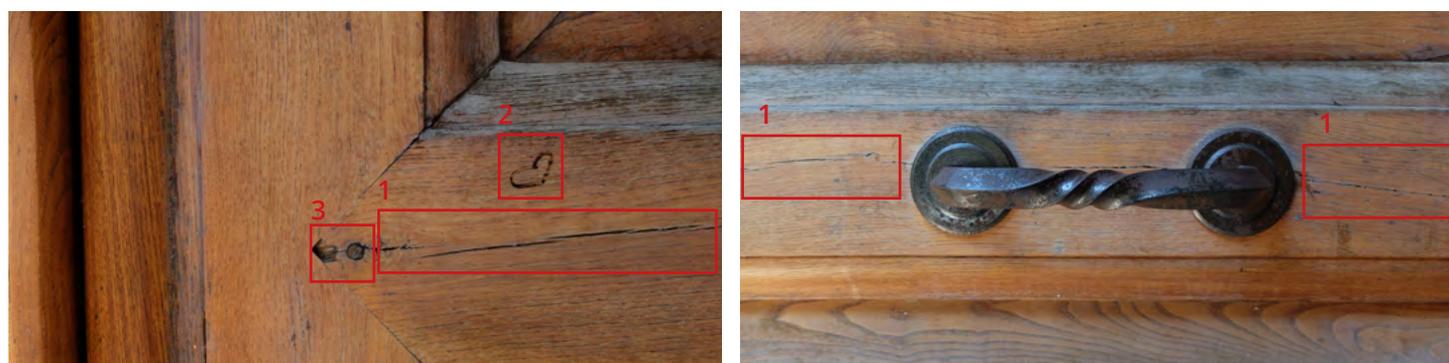
1. FESSURAZIONI generate dai nodi e dalla trama del legno o dall'accostamento (non incastro) di pannelli di legno simmetrici e uguali, a causa del ritiro del legno. Piccole presenze di stucco GRIGIO che fanno ipotizzare un precedente intervento di risanamento della fenditura.
2. DEGRADO ANTROPICO: presenza di scritte con penna a biro/pennarello
3. CRETTATURA DELLO STUCCO (color marrone) utilizzato per occultare la presenza chiodi. L'ossidazione dei chiodi in ferro ha alterato la presenza dello stucco, causandone il distacco.
4. DEGRADO ANTROPICO: bruciatura.

La maniglia in ferro risulta ossidata e soggetta al fenomeno di PITTING, alterazione della vernice color nero.

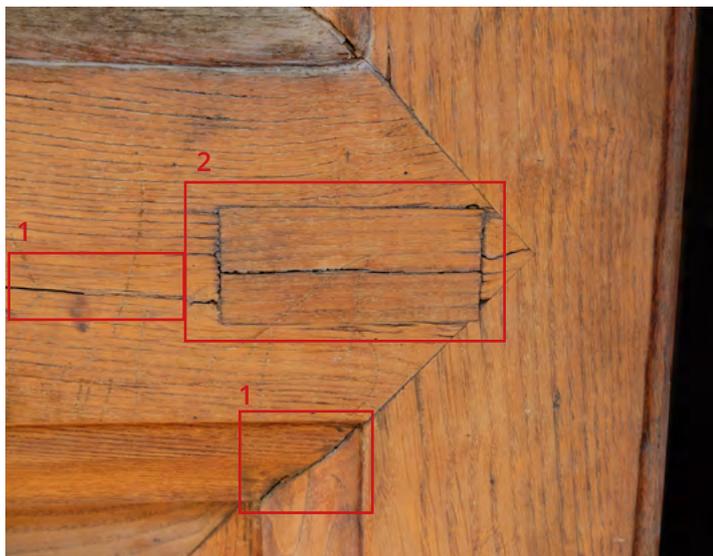
1. FESSURAZIONI generate dai nodi e dalla trama del legno a causa del ritiro del legno, per prolungata esposizione ad agenti atmosferici. Piccole presenze di stucco GRIGIO che fanno ipotizzare un precedente intervento di risanamento della fenditura.

2. TASSELLO probabilmente inserito in un precedente restauro per risarcire il vuoto lasciato dall'asportazione di una vecchia serratura.

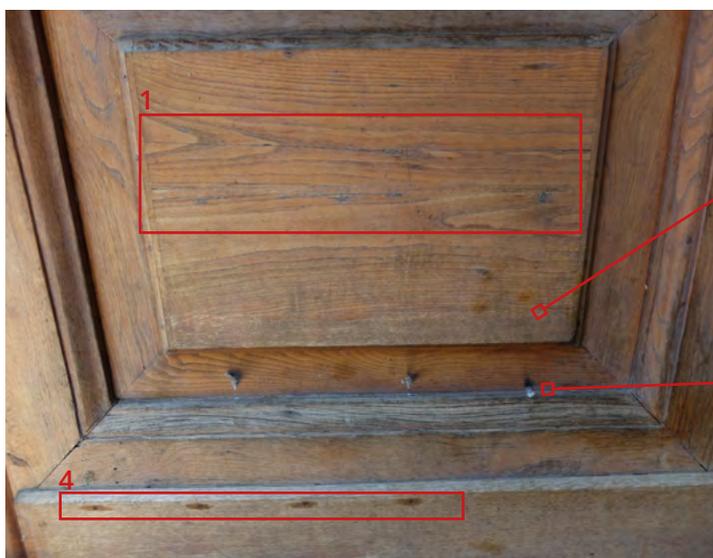
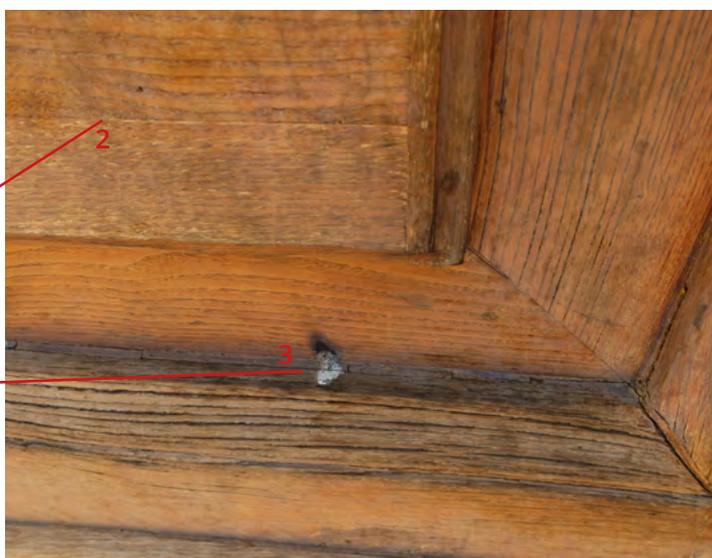
1. FESSURAZIONI generate dai nodi e dalla trama del legno a causa del ritiro del materiale, per prolungata esposizione ad agenti atmosferici. Piccole presenze di stucco GRIGIO che fanno ipotizzare un precedente intervento di risanamento della fenditura.

2. FESSURAZIONE generata dall'accostamento (non incastro) di pannelli di legno disposti orizzontalmente (altezze differenti), a causa del ritiro del materiale, per prolungata esposizione ad agenti atmosferici.

3. DEGRADO ANTROPICO: bruciatura in corrispondenza dei chiodi di ferro. L'ossidazione dei chiodi e la combustione degli stucchi che lo oscuravano, hanno determinato una reazione chimica con conseguente patina bianca, oltre che colorazione scura del legno circostante.

4. OSSIDAZIONE dei chiodi utilizzati per il fissaggio del battiscopa.

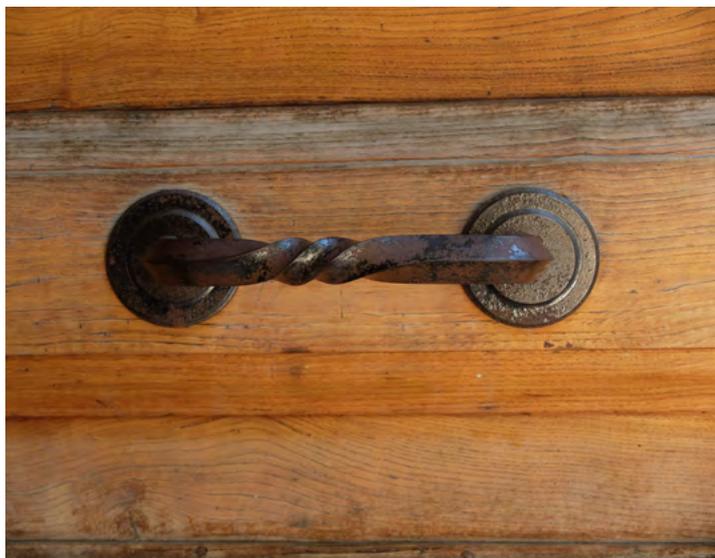
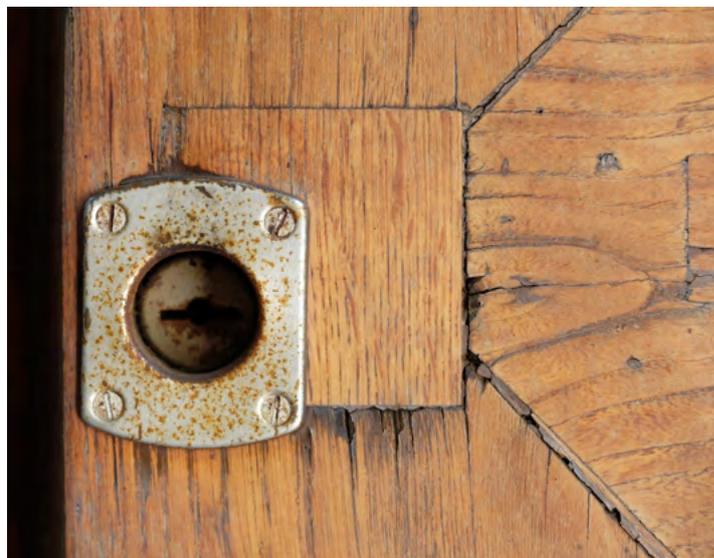
La MANIGLIA IN FERRO E SERRATURA risultano ossidate e soggette al fenomeno di PITTING, alterazione della vernice color nero. TASSELLO probabilmente inserito in un precedente restauro per risarcire il vuoto lasciato dall'asportazione di una vecchia serratura.

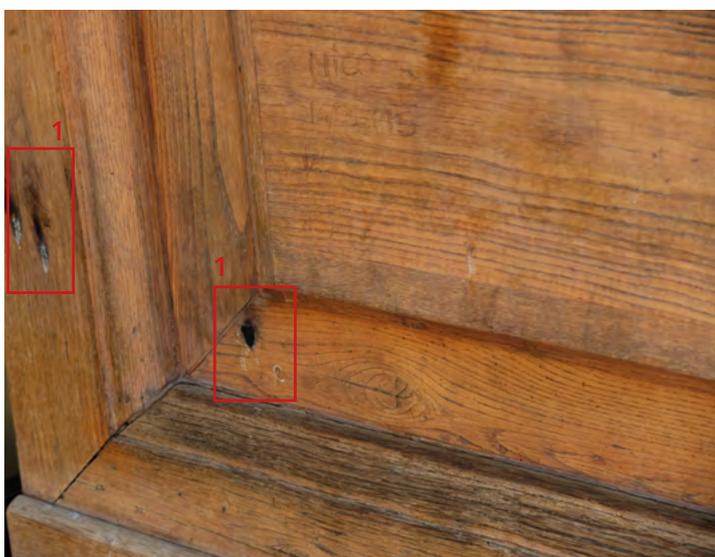
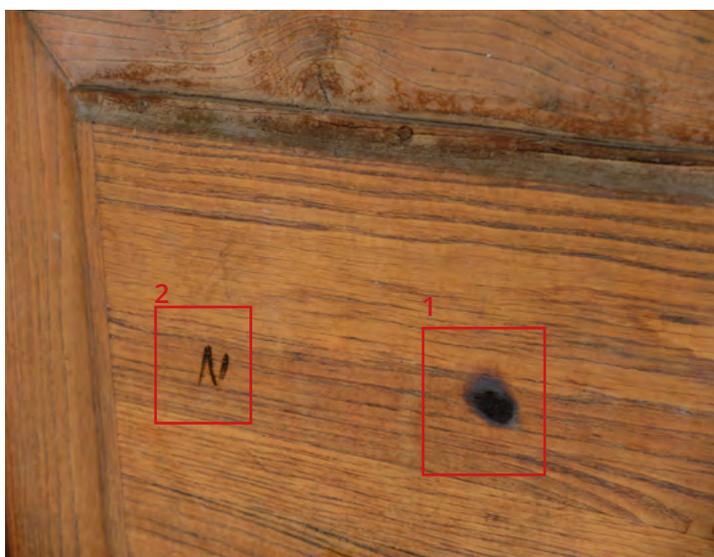
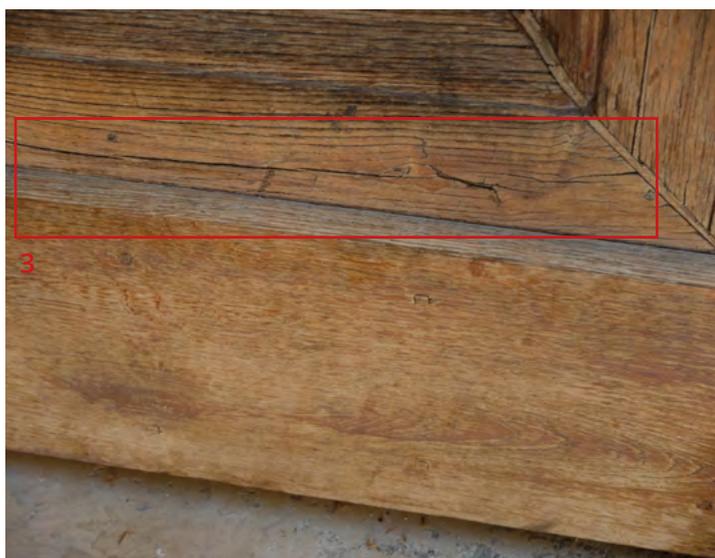
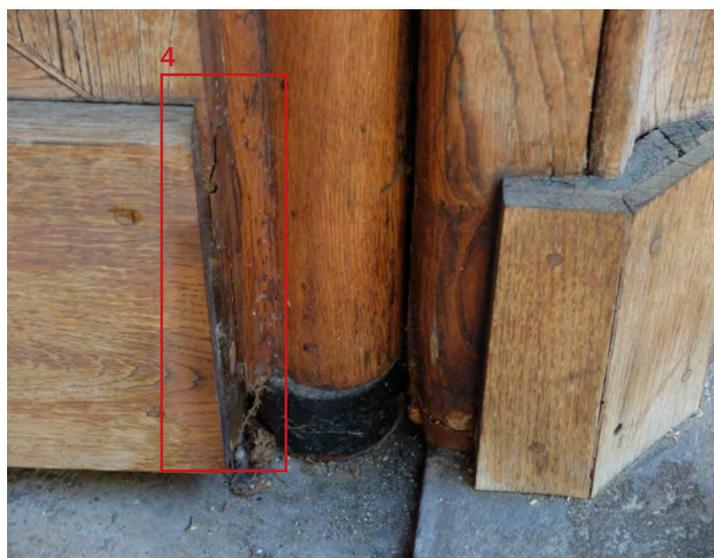
1. DEGRADO ANTROPICO: bruciatura in corrispondenza dei chiodi di ferro. L'ossidazione dei chiodi e la combustione degli stucchi che lo oscuravano, hanno determinato una reazione chimica con conseguente patina bianca, oltre che colorazione scura del legno circostante.

2. DEGRADO ANTROPICO: scritte.

3. FESSURAZIONI generate dai nodi e dalla trama del legno a causa del ritiro del materiale, per prolungata esposizione ad agenti atmosferici.

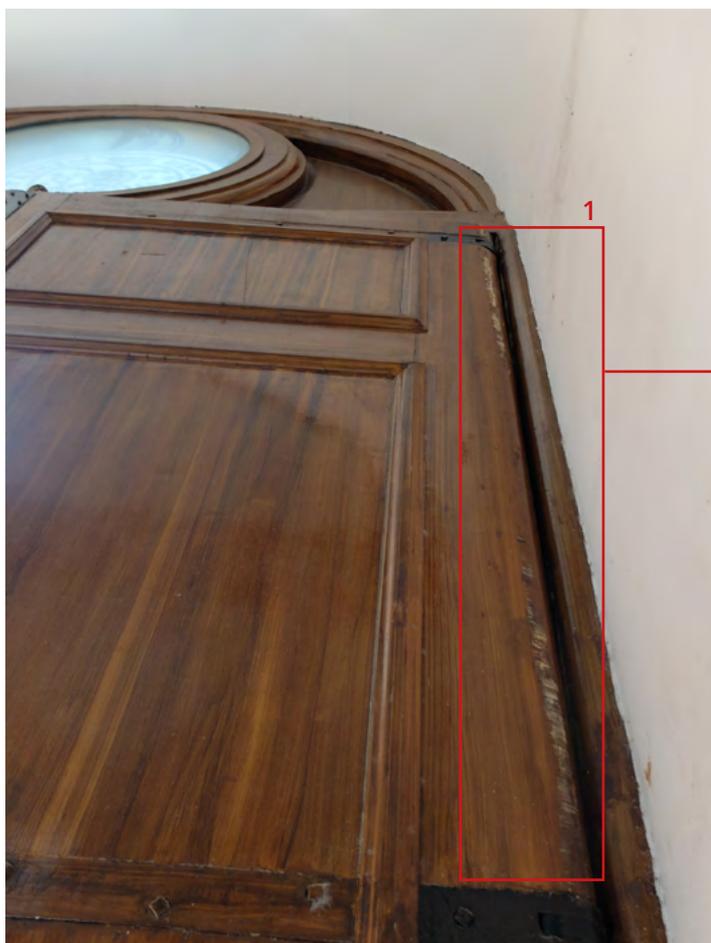
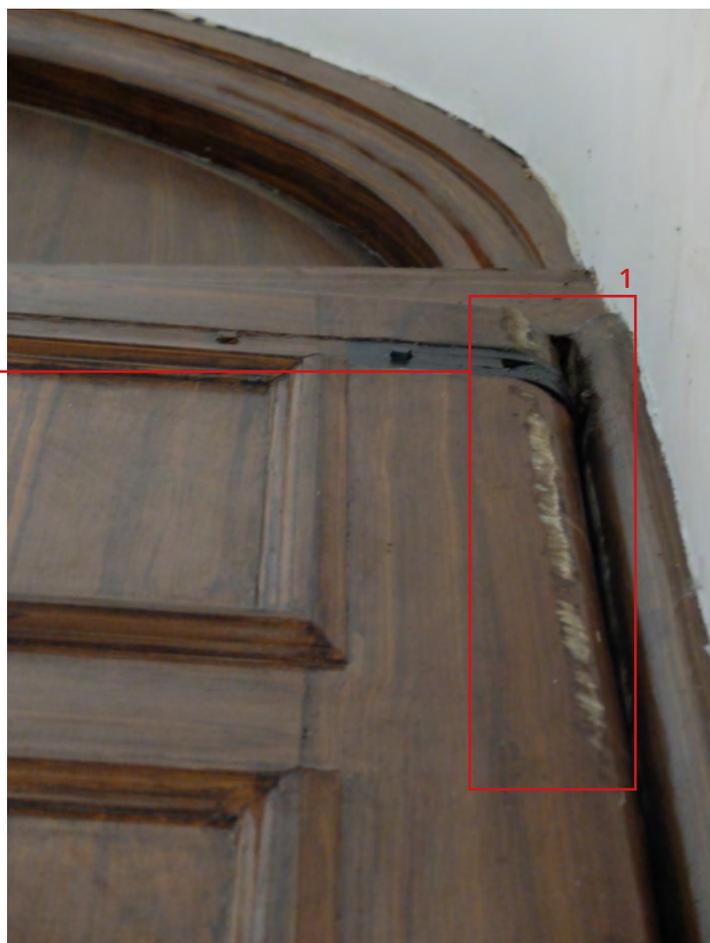
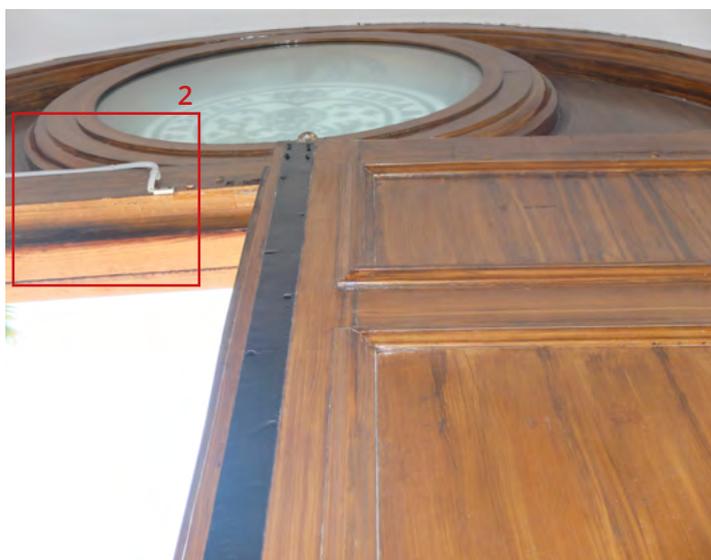
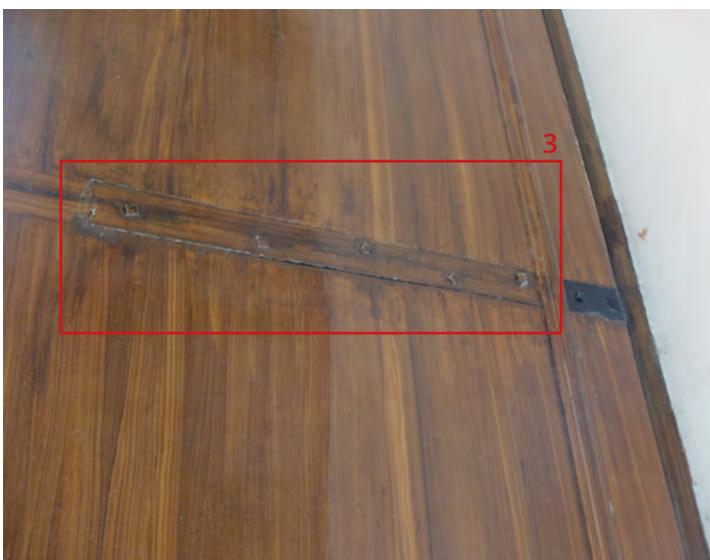
La facciata interna del battente sinistro verte in uno stato di conservazione migliore. In ogni modo sono presenti tracce di ABRASIONE in corrispondenza dei cardini de telaio , dovuti ad una non adeguata regolazione dei battenti. Visibile sia esternamente che internamente, lungo tutto il margine di chiusura della parte alta e mediana (1).

Il tubo per il passaggio dei fili elettrici, andrebbe oscurato (2).

Inoltre la vernice lucida - effetto finto legno (di cui sono visibili le pennellate su tutta la superficie interna del portone), ricopre anche il serramento in ferro, di cui si può constatare l'originale colorazione nel suo stesso attacco al telaio (3).

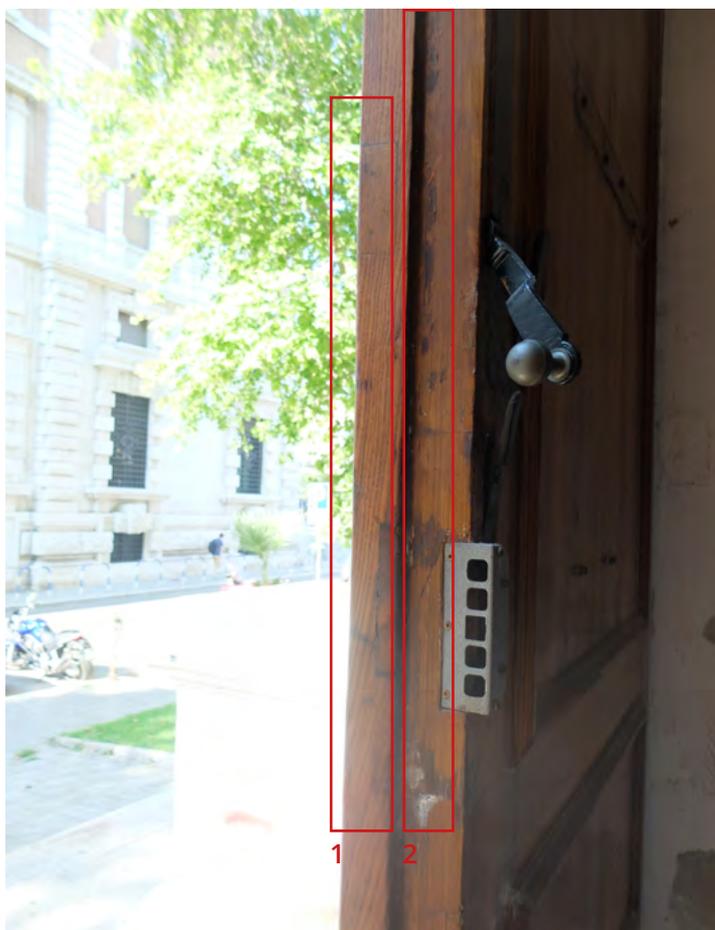
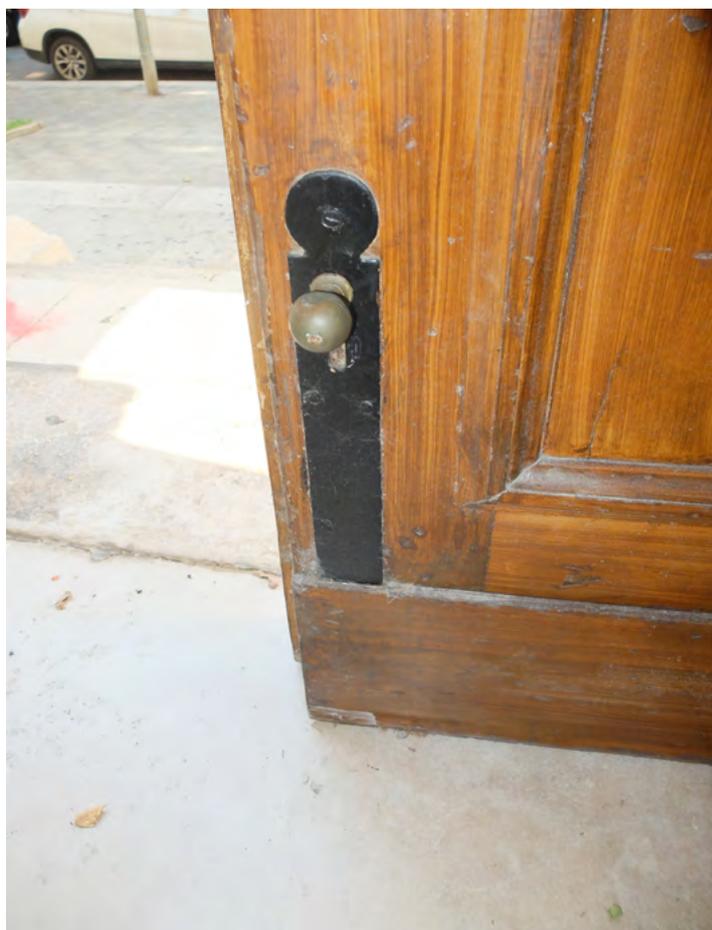
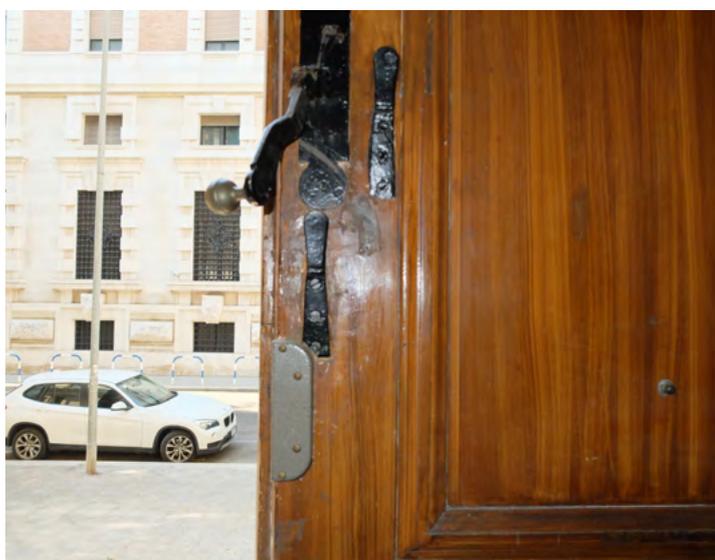
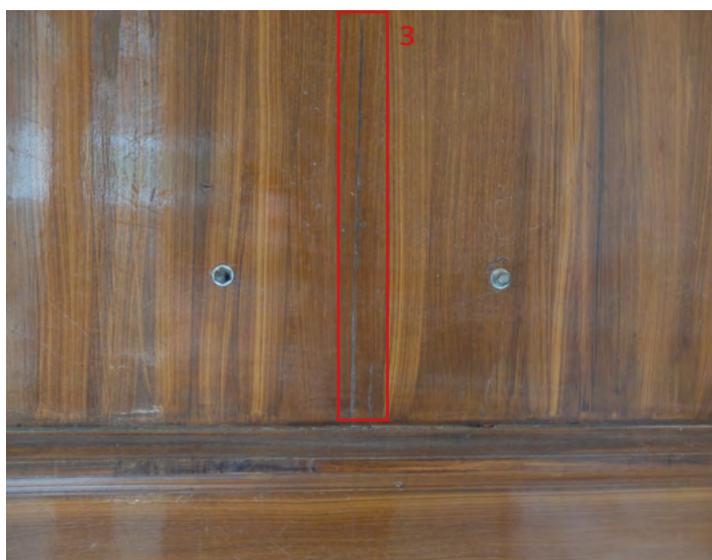
1. TASSELLI probabilmente inseriti in un precedente restauro per risarcire il vuoto lasciato dall'asportazione di una vecchia serratura.
2. STUCCHI (colori beige e marrone) in corrispondenza di fenditure di precedente formazione.
3. FESSURAZIONE generata dall'accostamento (non incastro) di pannelli di legno disposti orizzontalmente (simmetrici e uguali), a causa del ritiro del legno in corrispondenza della facciata esterna. E' visibile lo stucco color marrone utilizzato per risarcire la fenditura, durante un precedente restauro.

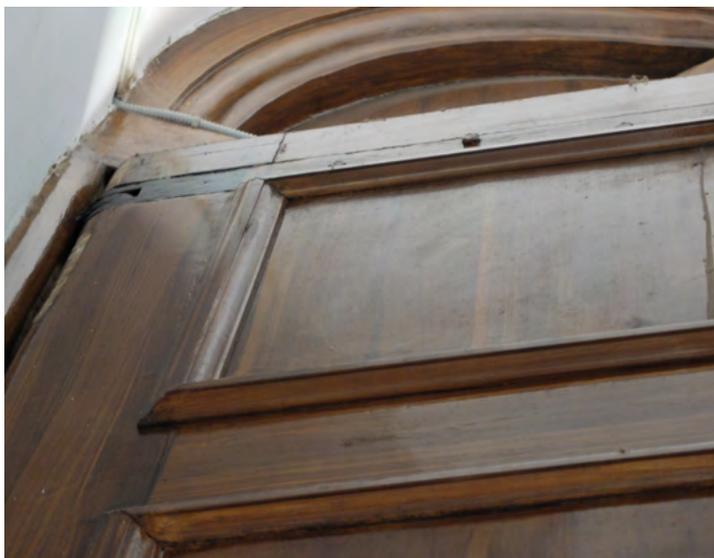
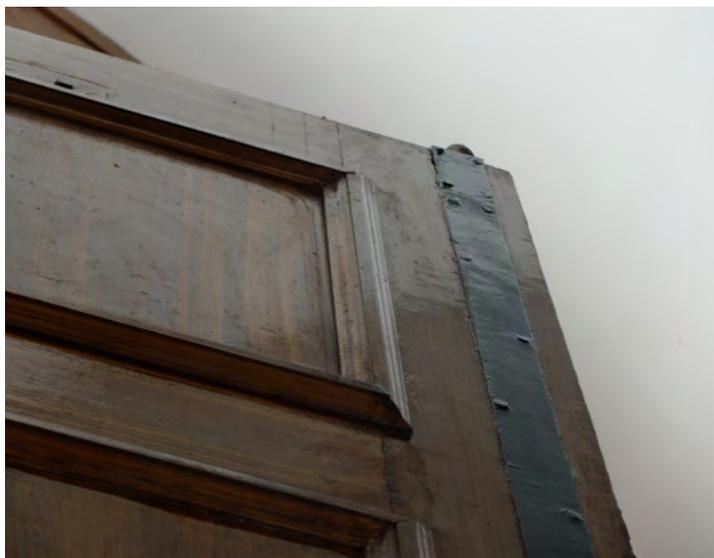
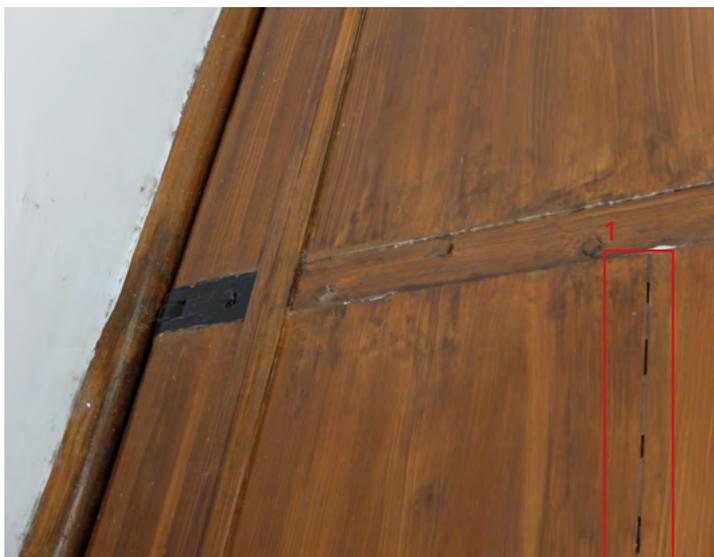
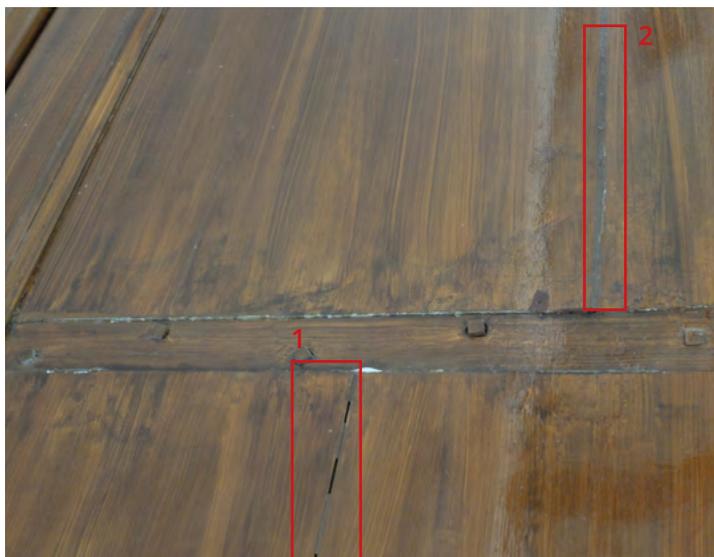
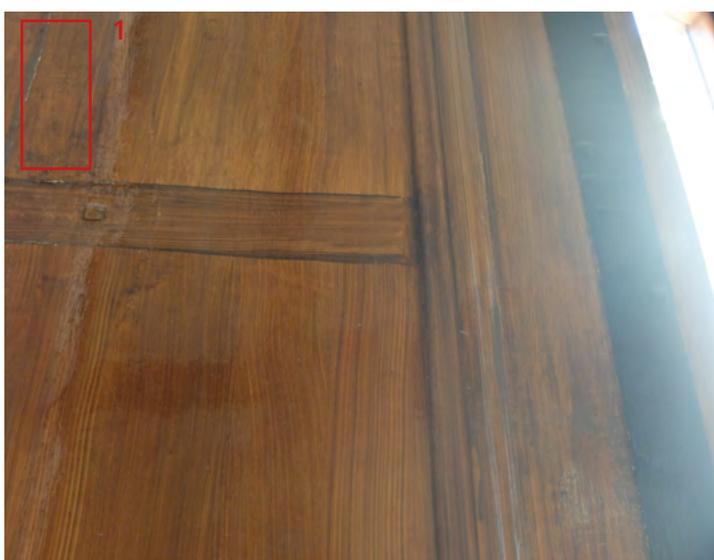
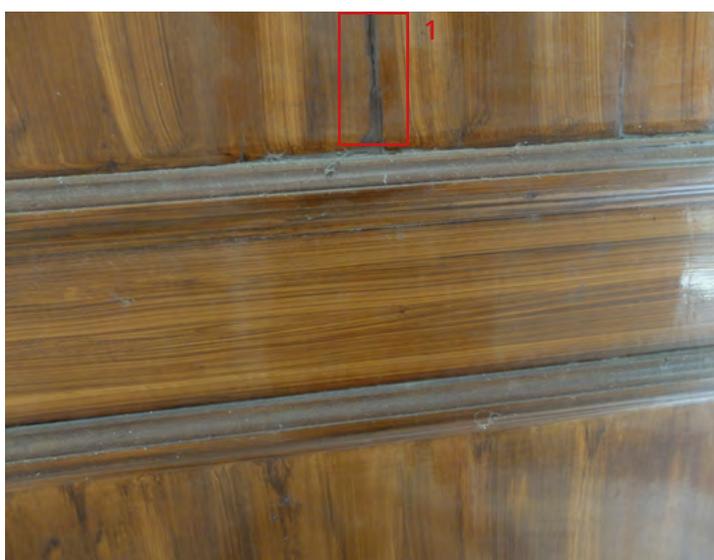
1. FESSURAZIONE generata dall'accostamento (non incastro) di pannelli di legno disposti orizzontalmente (simmetrici e uguali), a causa del ritiro del legno in corrispondenza della facciata esterna. E' visibile lo stucco color marrone utilizzato per risarcire la fenditura, durante un precedente restauro.

2. STUCCO color marrone visibile.

Inoltre la vernice lucida - effetto legno - (di cui sono visibili le pennellate su tutta la superficie interna del portone), ricopre anche il serramento in ferro, di cui si può constatare l'originale colorazione nel suo stesso attacco al telaio (3).
