LAVORI DI RESTAURO CONSERVATIVO DEI 4 PORTONI D'INGRESSO DEL PALAZZO CAMERALE

1) Progetto definitivo - Relazione tecnico descrittiva

PROGETTO DEFINITIVO
PER IL **RESTAURO CONSERVATIVO**
DEI PORTONI
DEL PALAZZO CAMERALE DI BARI

Bari, 01/09/2017

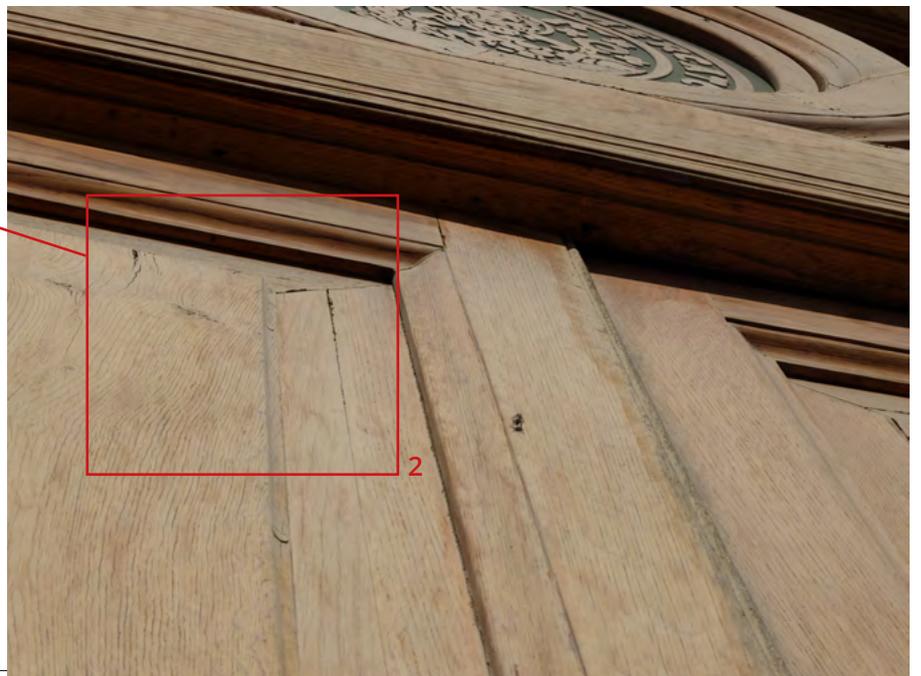
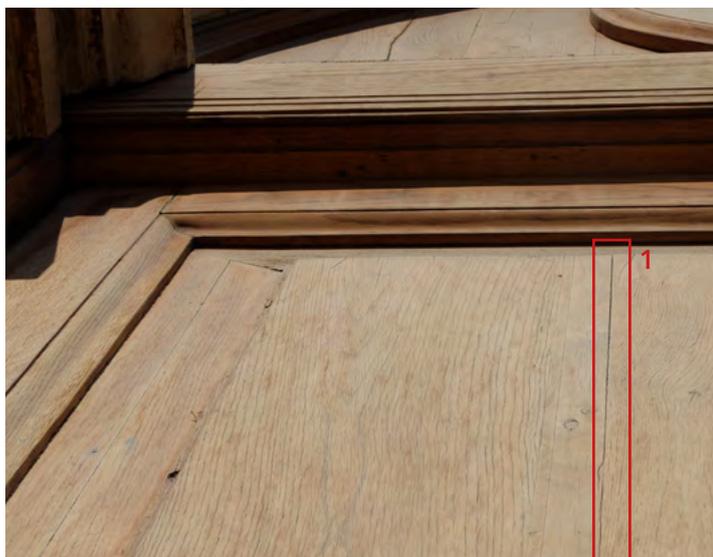
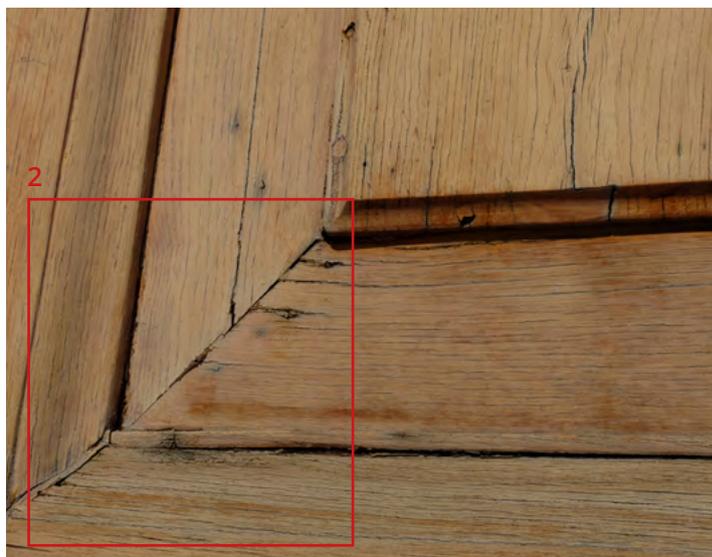
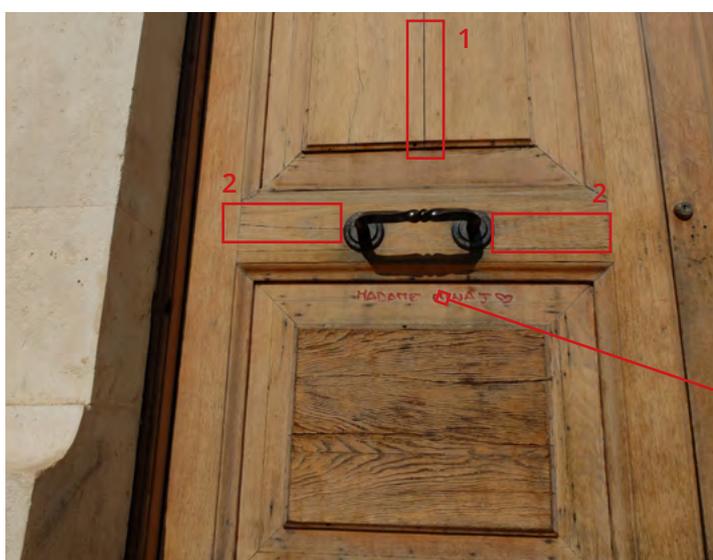
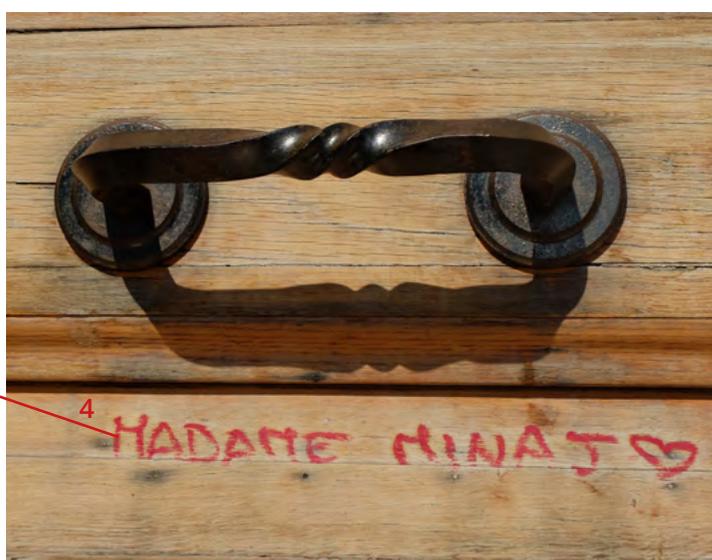
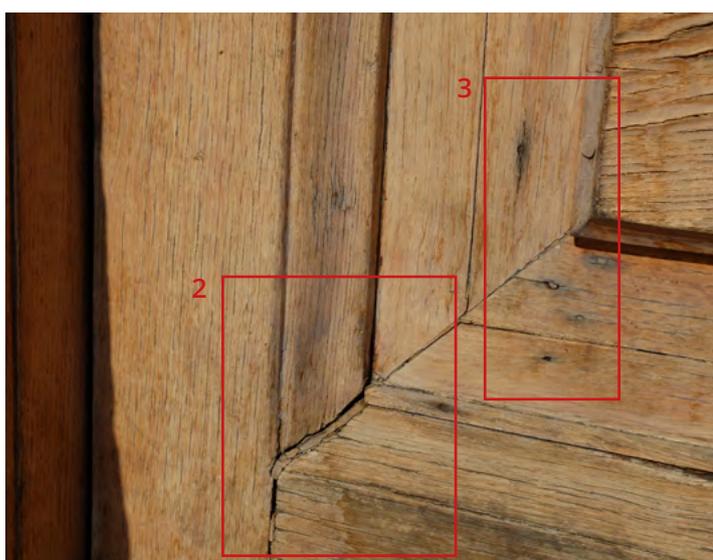
BATTENTE SINISTRO / ESTERNO

1. FESSURAZIONE generata dall'accostamento (non incastro) di pannelli di legno uguali e simmetrici, a causa del ritiro del legno in corrispondenza della facciata esterna.
2. FESSURAZIONI generate dai nodi e dalla trama del legno a causa del ritiro del materiale, per prolungata esposizione ad agenti atmosferici.
3. OSSIDAZIONE dei chiodi in ferro utilizzati per l'assemblaggio dei pannelli. Il processo ha modificato la superficie cromatica del legno.
4. DEGRADO ANTROPICO: scritte.

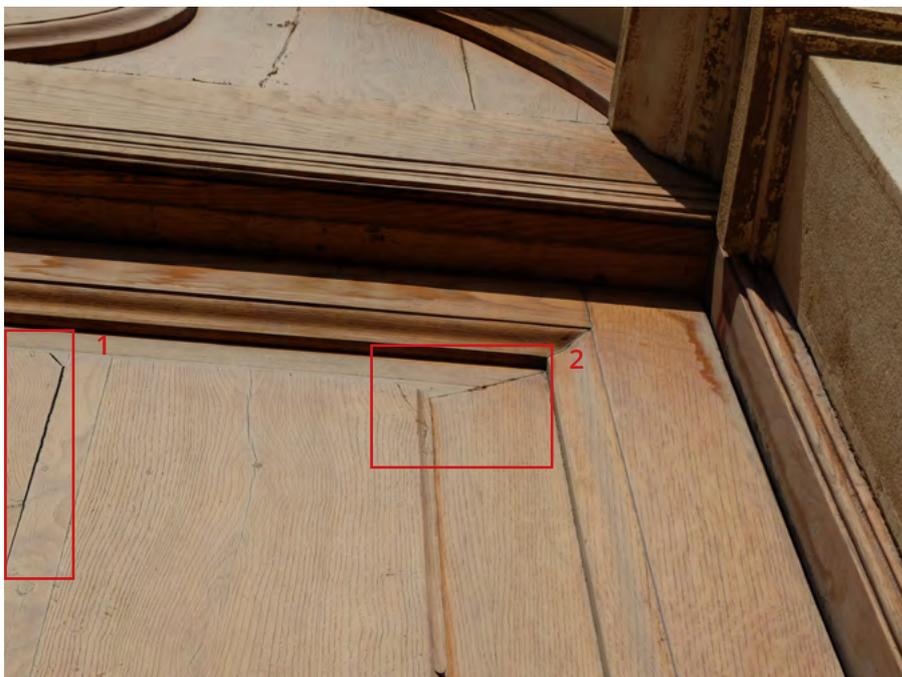
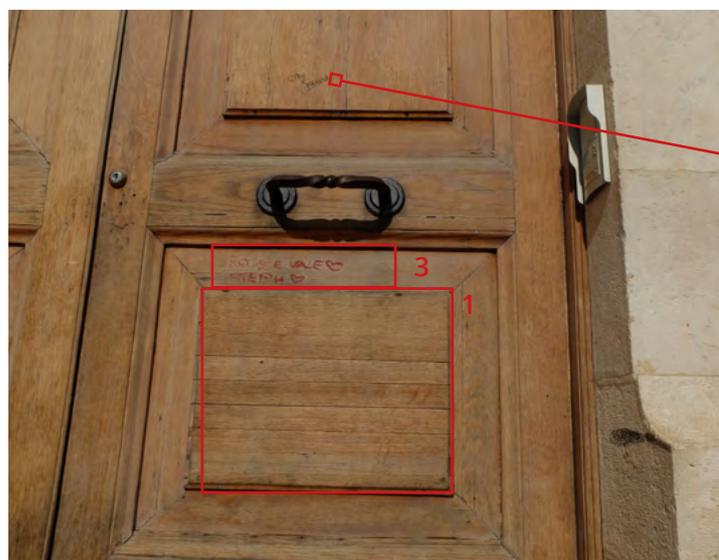
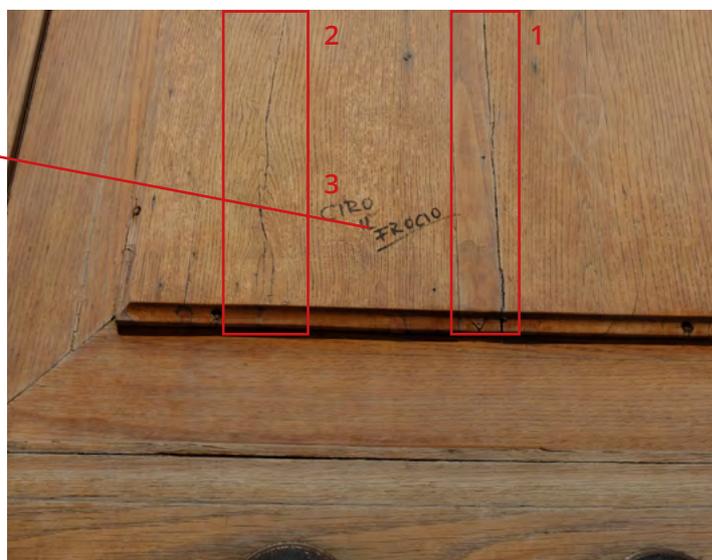
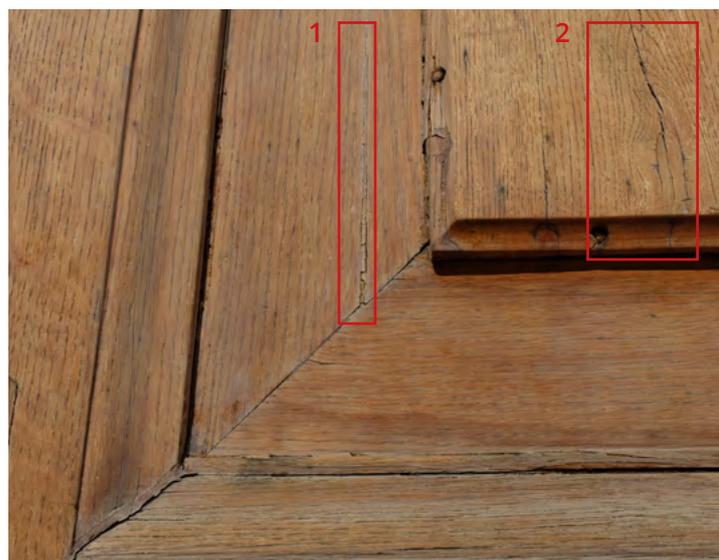
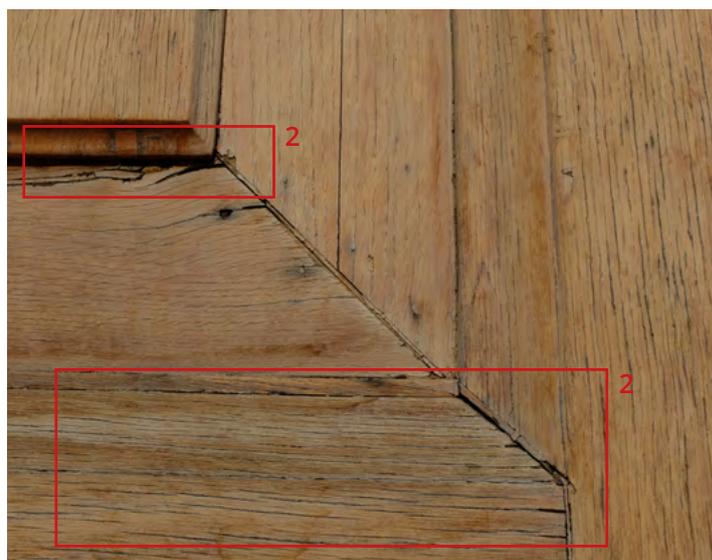
1. FESSURAZIONE generata dall'accostamento (non incastro) di pannelli di legno uguali e simmetrici, a causa del ritiro del legno in corrispondenza della facciata esterna. Il tamponamento inferiore è costituito da listelli orizzontali di ugual misura.
2. FESSURAZIONI generate dai nodi e dalla trama del legno a causa del ritiro del materiale, per prolungata esposizione ad agenti atmosferici.
3. DEGRADO ANTROPICO: scritte.

Ci sono alcuni sporadici casi di OSSIDAZIONE dei chiodi in ferro.

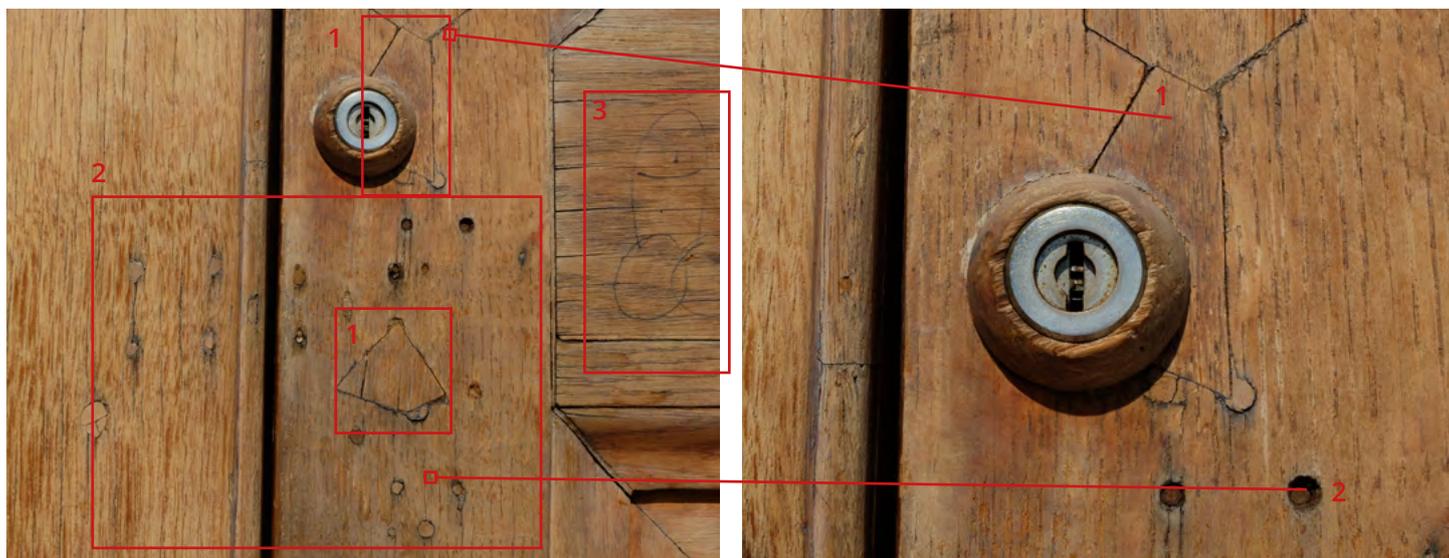
1. TASSELLI probabilmente inseriti in un precedente restauro per risarcire il vuoto lasciato dall'asportazione di una vecchia serratura.
2. CRETTATURA DEGLI STUCCHI color marrone utilizzati per tamponare i fori causati dai chiodi a causa dell'alterazione chimica causata dall'ossidazione.
3. DEGRADO ANTROPICO: scritte.

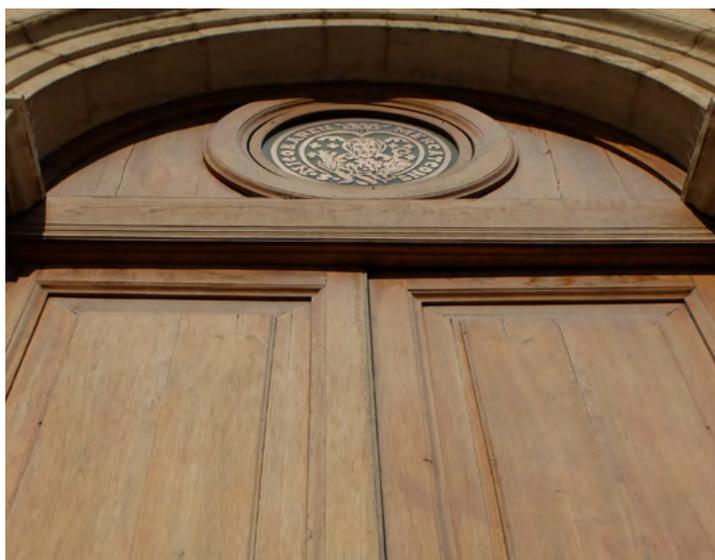
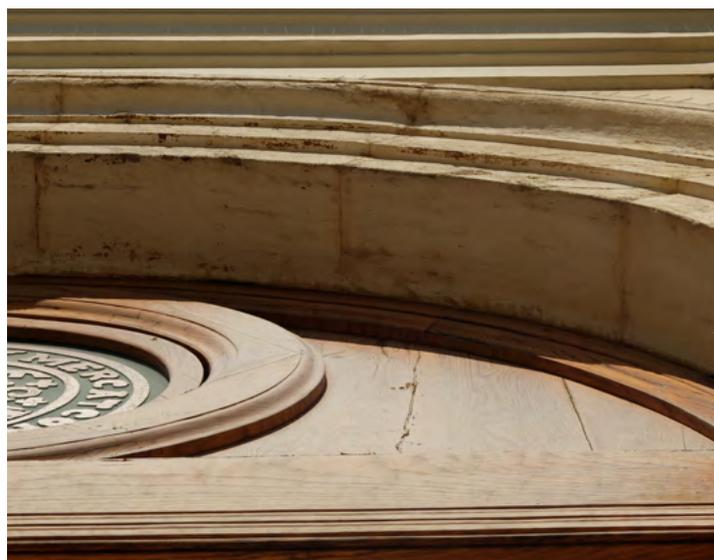
Sulla centina superiore sono presenti sia FESSURAZIONE generata dall'accostamento (non incastro) di pannelli di legno uguali e simmetrici, a causa del ritiro del legno in corrispondenza della facciata esterna, che FESSURAZIONI generate dai nodi e dalla trama del legno, sempre a causa del ritiro del materiale.

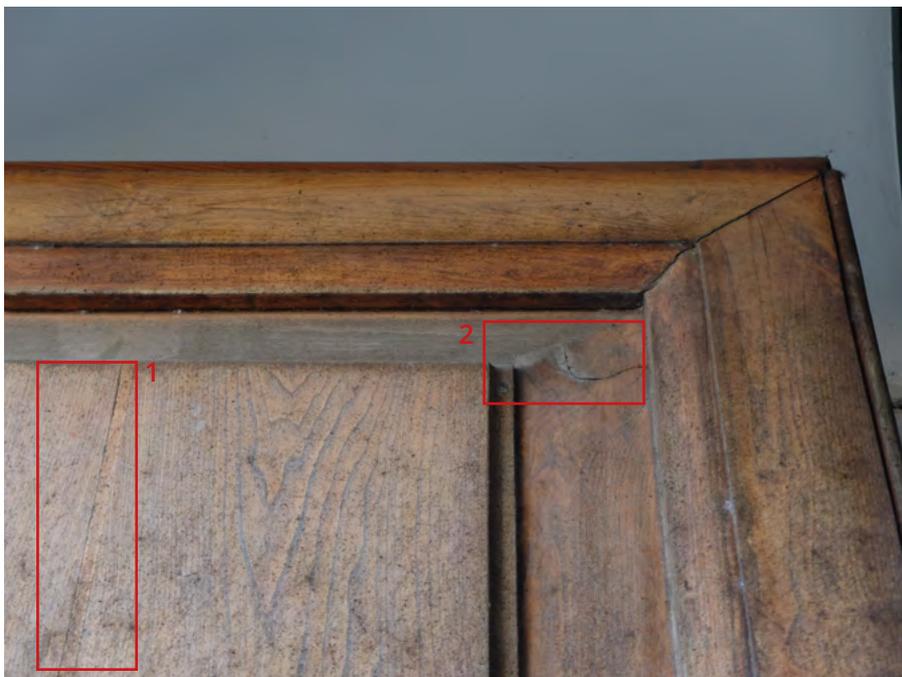
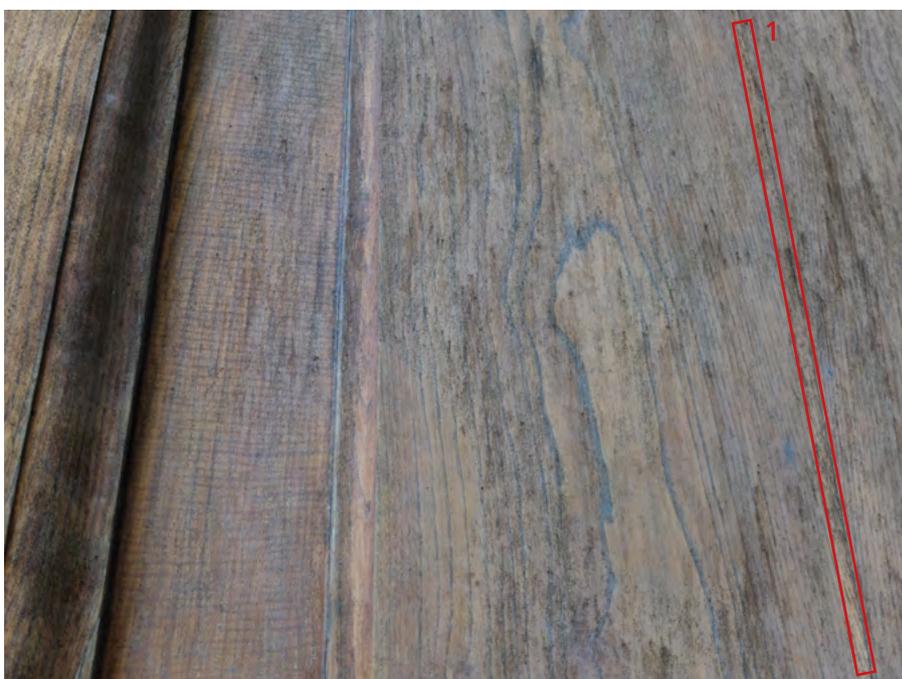
L'intero battente, poichè posizionato a Nord, è interessato in modo omogeneo da una alterazione cromatica (ingrigimento) e materica poichè esposto agli agenti marini (salsedine, acqua, vento) oltre che ai raggi ultravioletti. 1. FESSURAZIONE generata dall'accostamento (non incastro) di pannelli di legno uguali e simmetrici, a causa del ritiro del legno in corrispondenza della facciata esterna. 2. FESSURAZIONI generate dai nodi e dalla trama del legno a causa del ritiro del materiale, per prolungata esposizione ad agenti atmosferici. 3. TASSELLI probabilmente inseriti in un precedente restauro per sanare il vuoto lasciato dall'asportazione di una vecchia serratura.

1. FESSURAZIONI generate dai nodi e dalla trama del legno a causa del ritiro del materiale, per prolungata esposizione ad agenti atmosferici.
2. FESSURAZIONE in prossimità dei giunti di montaggio dei pannelli, a causa del ritiro del legno in corrispondenza della facciata esterna. In alcuni casi è visibile uno STUCCO di color grigio utilizzato per colmare il distacco.
3. OSSIDAZIONE dei chiodi utilizzati per il montaggio.

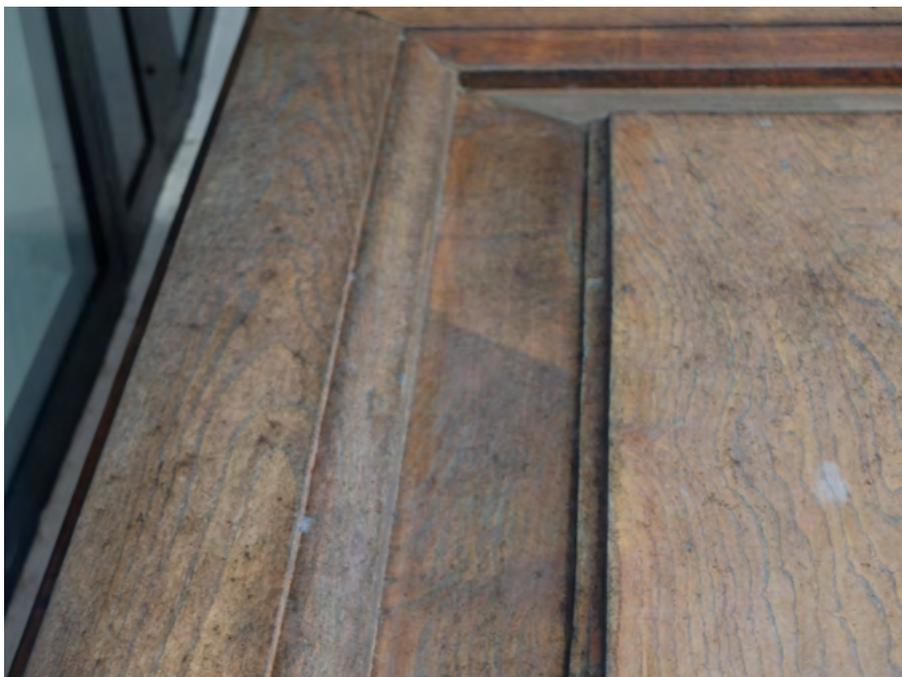
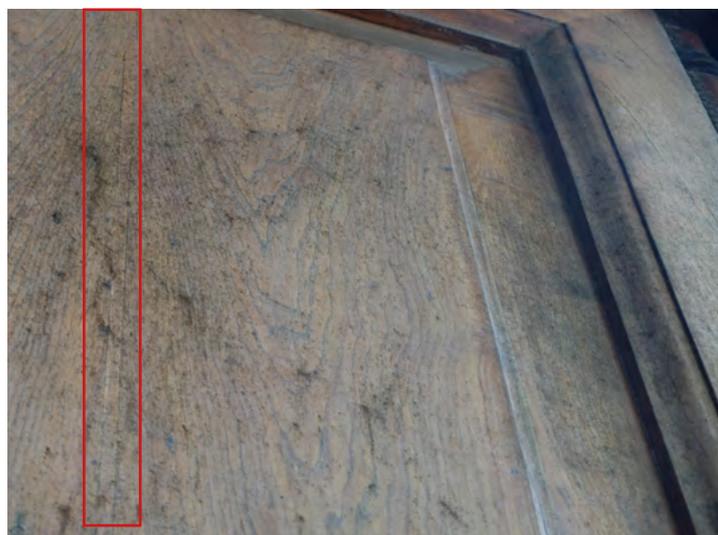
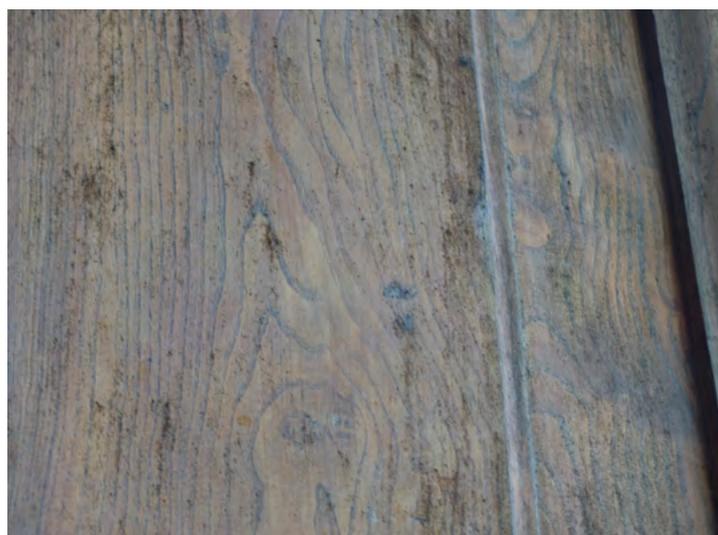
L'intero battente, poichè posizionato a Nord, è interessato in modo omogeneo da una alterazione cromatica (ingrigimento) e materica poichè esposto agli agenti marini (salsedine, acqua, vento) oltre che ai raggi ultravioletti.

E' possibile riscontrare la presenza di FESSURAZIONI generate dai nodi e dalla trama del legno a causa del ritiro del materiale, per prolungata esposizione ad agenti atmosferici.

1. TASSELLI probabilmente inseriti in un precedente restauro per risarcire il vuoto lasciato dall'asportazione di una vecchia serratura.
2. FESSURAZIONI generate dai nodi e dalla trama del legno a causa del ritiro del materiale, per prolungata esposizione ad agenti atmosferici.
3. STUCCO color marrone per colmare vuoti del legno in un precedente restauro.
4. DEGRADO ANTROPICO: scritte
5. OSSIDAZIONE del chiodi utilizzati per il montaggio.

I SERRAMENTI in ferro risultano ossidati e soggetti al fenomeno di PITTING, per alterazione della vernice sovrastante.

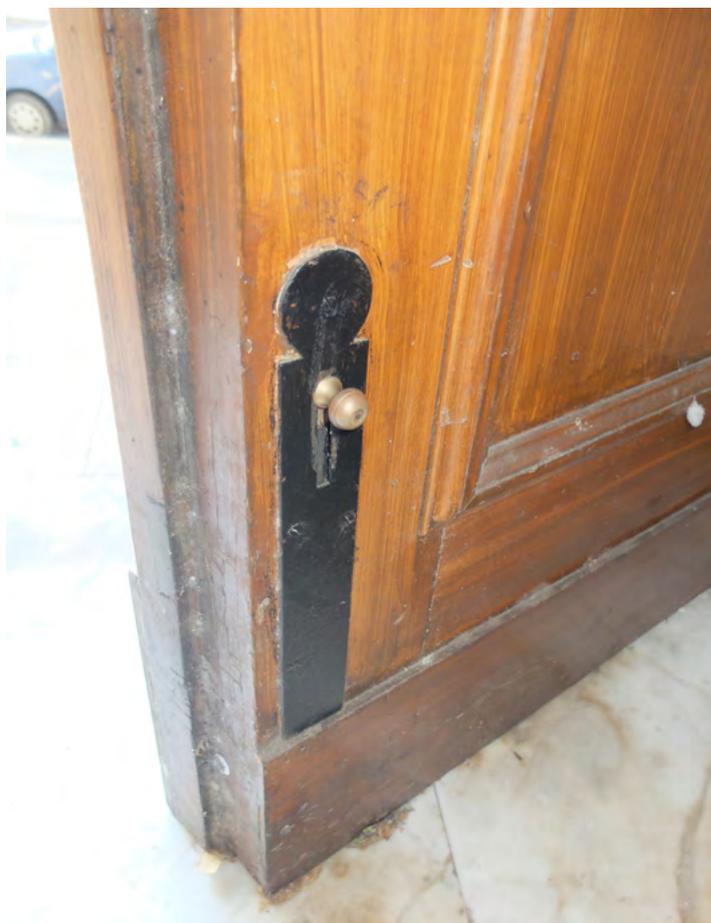
Il battente sinistro interno, verte in un buon stato di conservazione rispetto ai precedenti, ad eccezione della patina di vernice lucida e marrone - effetto legno - con cui è stato ricoperto (anche sui serramenti) e di cui sono i visibili anche le pennellate. Presente forme di DEGRADO AMBIENTALE, causato da polveri e insetti.

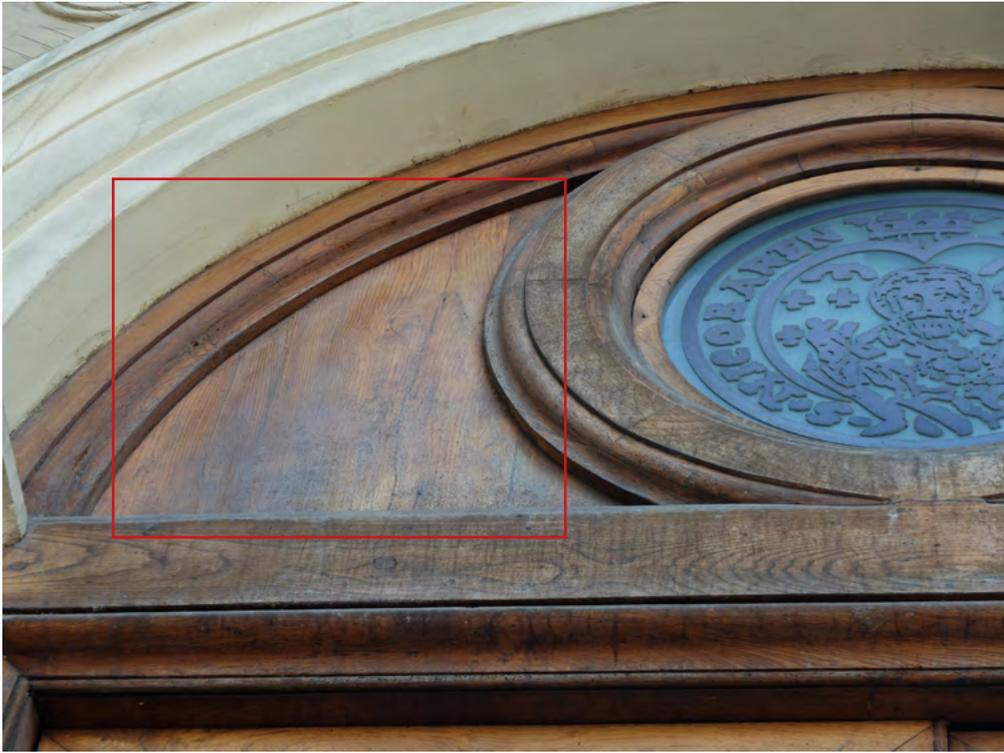
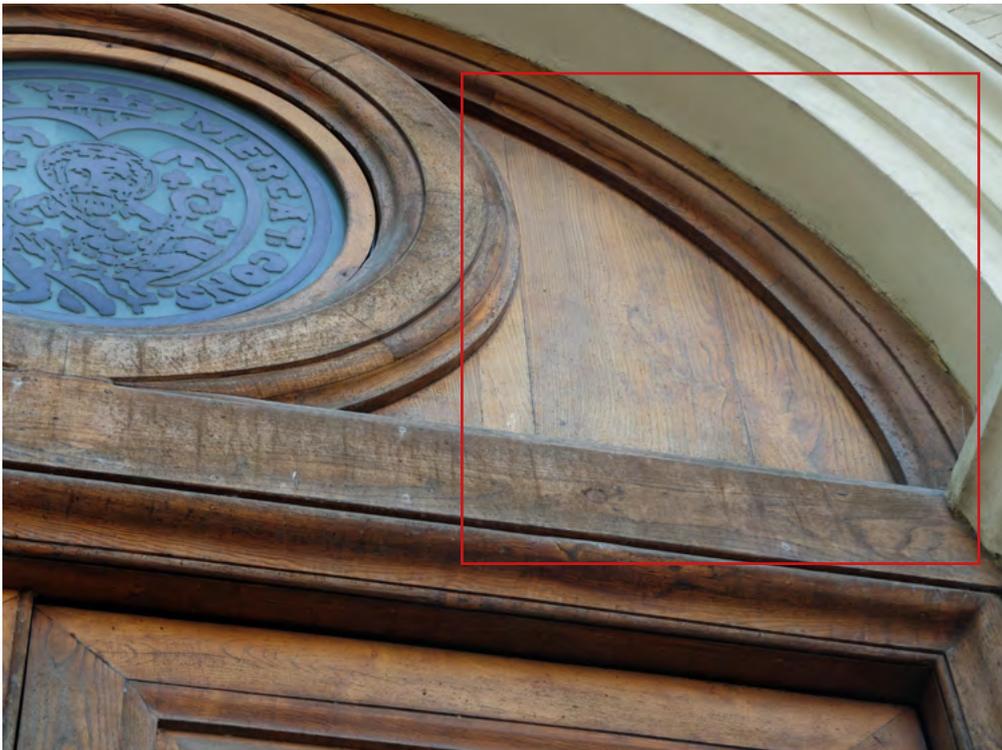
Il battente destro interno, verte in un buon stato di conservazione rispetto ai precedenti, ad eccezione della patina di vernice lucida e marrone con cui è sttao ricoperto (anche sui serramenti) e di cui sono i visibili anche le pennellate. Presente forme di DEGRADO AMBIENTALE, causato da polveri e insetti.

1. FESSURAZIONE generata dall'accostamento (non incastro) di pannelli di legno uguali e simmetrici, a causa del ritiro del legno in corrispondenza della facciata esterna.
