Restauro conservativo delle facciate del Palazzo della Camera di Commercio di Bari

PROGETTO ESECUTIVO

PROSPETTO NORD SU LARGO EROI DEL MARE

TAVOLA R2

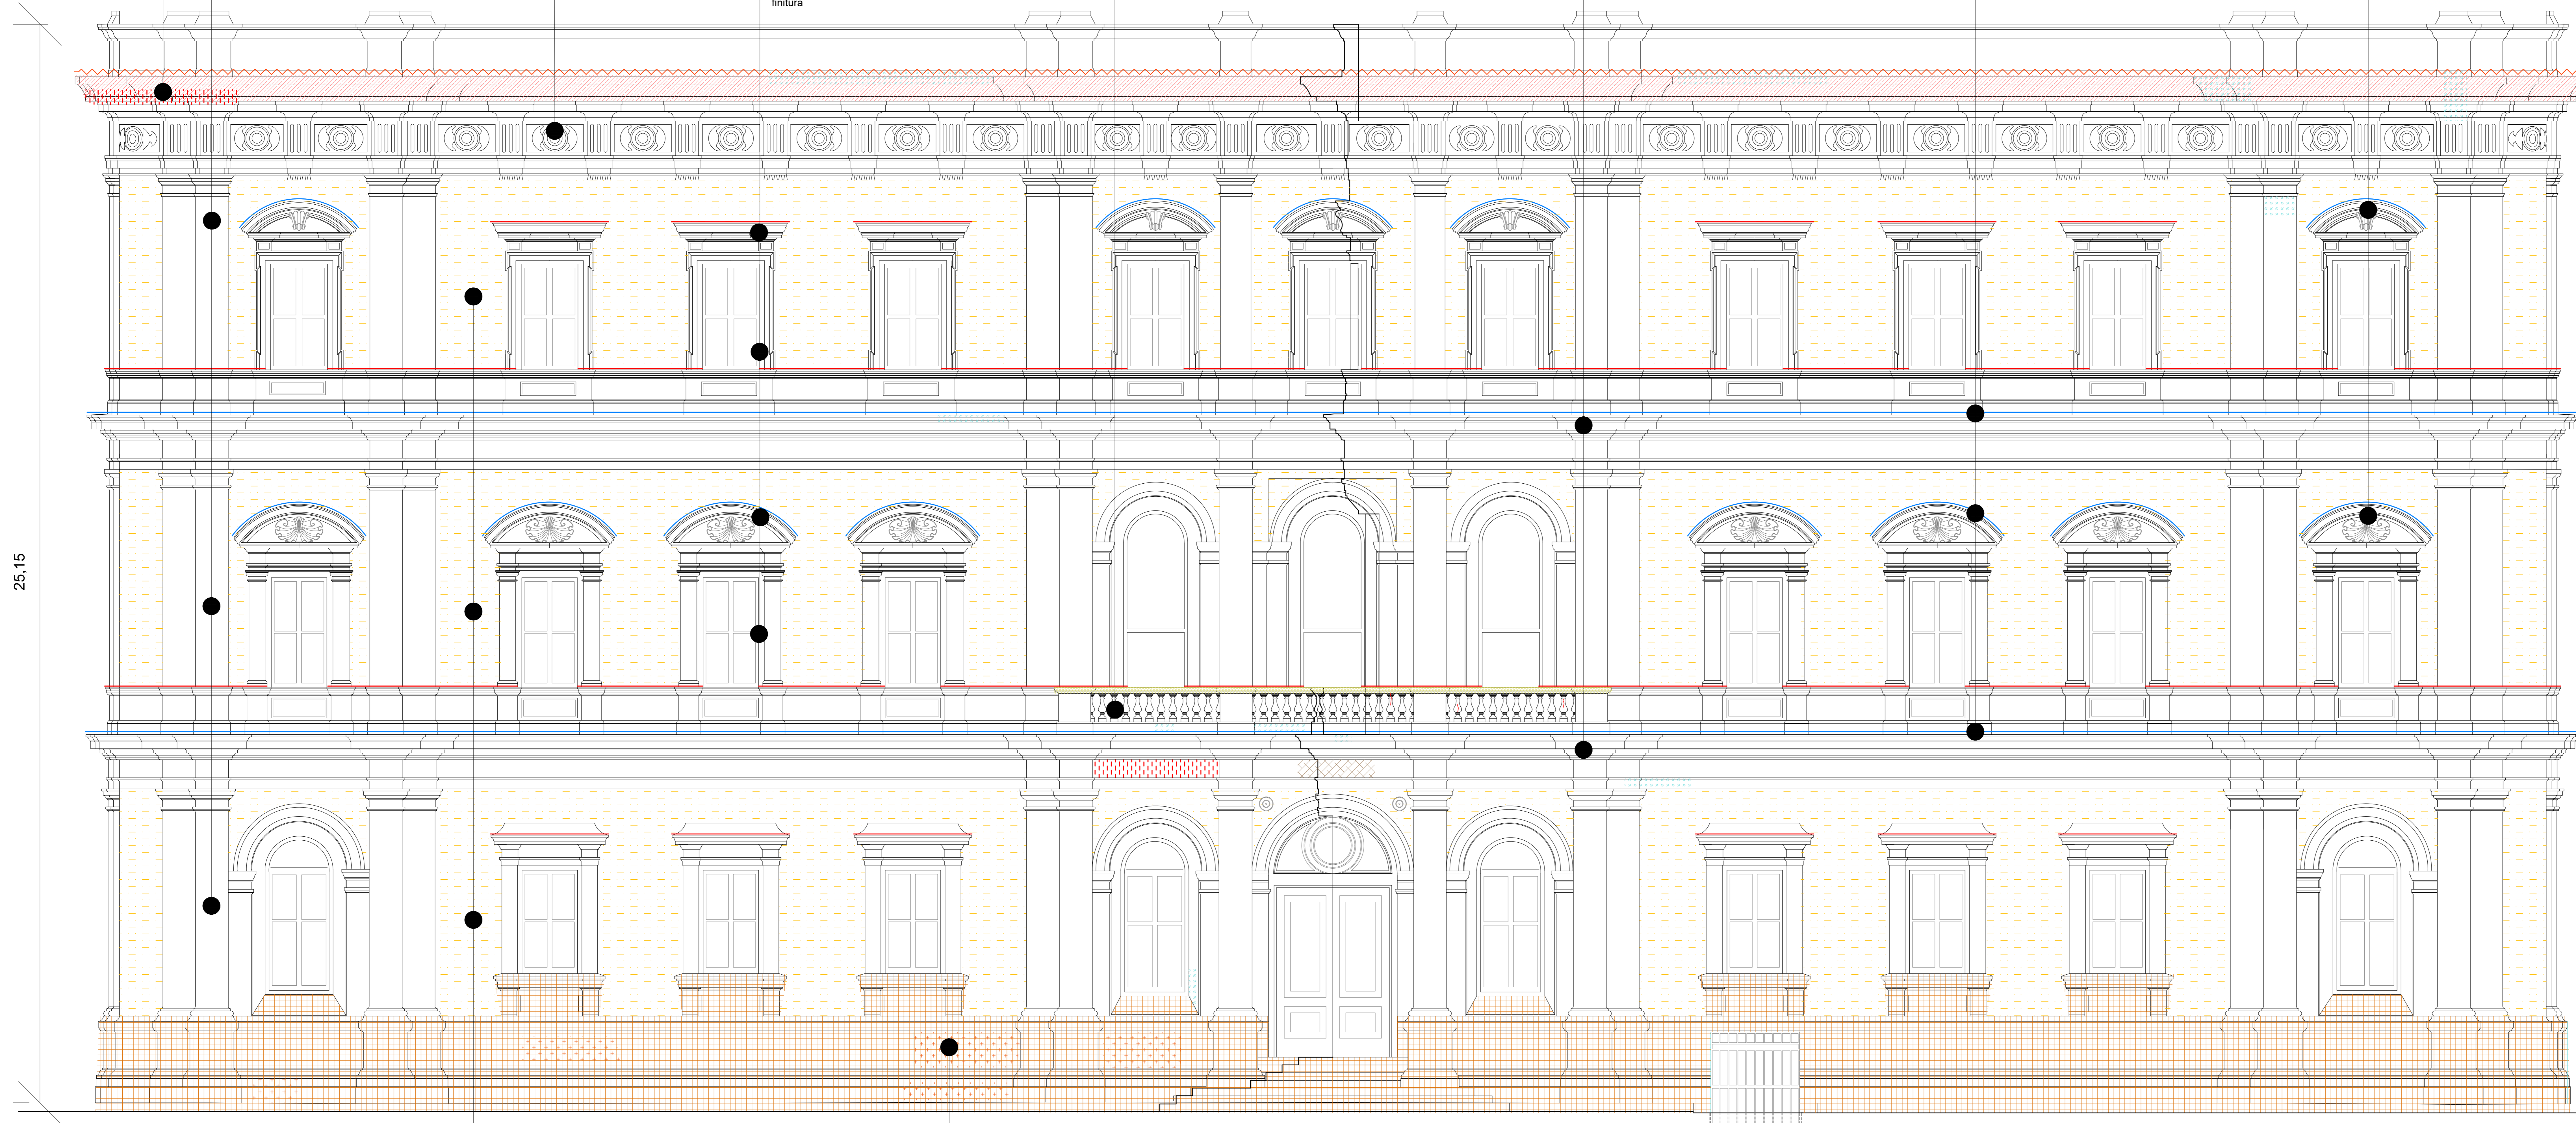
cornicione sommitale in c.a. interessato da infiltrazioni e fessurazioni in diversi punti con ossidazione delle armature espulsione del copriferro. Nella parte sommitale è protetto da tegole marsigliesi in cotto, alcune risultano ammalorate. Presenta localizzati ripristini con materiale cementizio

fregio sottostante il cornicione sommitale costituito da triglifi in carparo sagomato e intonato e da metope in malta. Si presenta ammalorato con fessurazioni e localizzati distacchi oltreché presentare depositi polverulenti

balcone con soletta in pietra e balaustra con colonnine in pietra artificiale interessato da depositi superficiali polverulenti e alterazioni cromatiche, con degrado delle colonnine, esfoliazione della superficie pittoria e fessurazioni. La porzione sommitale del parapetto è interessata da patina biologica, e da localizzate scagliature della superficie

lastre in amianto sagomate sui timpani di terzo e secondo piano e sui cornicioni marcapiano di primo e secondo piano, alcune parti risultano sostituite in precedenti interventi

motivi ornamentali interni ai timpani:
- baccelli con anima in carparo e sagomati con malta
- conchiglie costituite da malta sagomate
Alcuni presentano ammaloramenti della malta di finitura e ossidazione degli ancoraggi in ferro

lesene modanate costituite da elementi sagomati in carparo e stato di finitura in malta, presentano microcavillature, esfoliazione e distacco dello strato di finitura

timpani, cornici e lesene delle finestre modanate costituite da elementi sagomati in carparo e stato di finitura in malta, presentano microcavillature, esfoliazione e distacco dello strato di finitura

cornicioni marcapiano modanati in conglomerato cementizio di primo e secondo piano. Sono presenti esfoliazioni e diffuse microlesioni

superfici intonacate e tinteggiate presentano fenomeni di degrado delle finiture caratterizzate da cavillature, localizzati rigonfiamenti dovuti al distacco dell'intonaco e diffusi depositi superficiali polverulenti

superficie basamentale lapidea a faccia vista, interessata da degrado con depositi superficiali polverulenti, alterazioni cromatiche e presenza di graffi ed imbrattamenti
