Restauo conservativo delle facciate del Palazzo della Camera di Commercio di Bari

PROGETTO ESECUTIVO

RILIEVO PROSPETTO EST SU PIAZZA EROI DEL MARE
 scala 1:50

TAVOLA R3

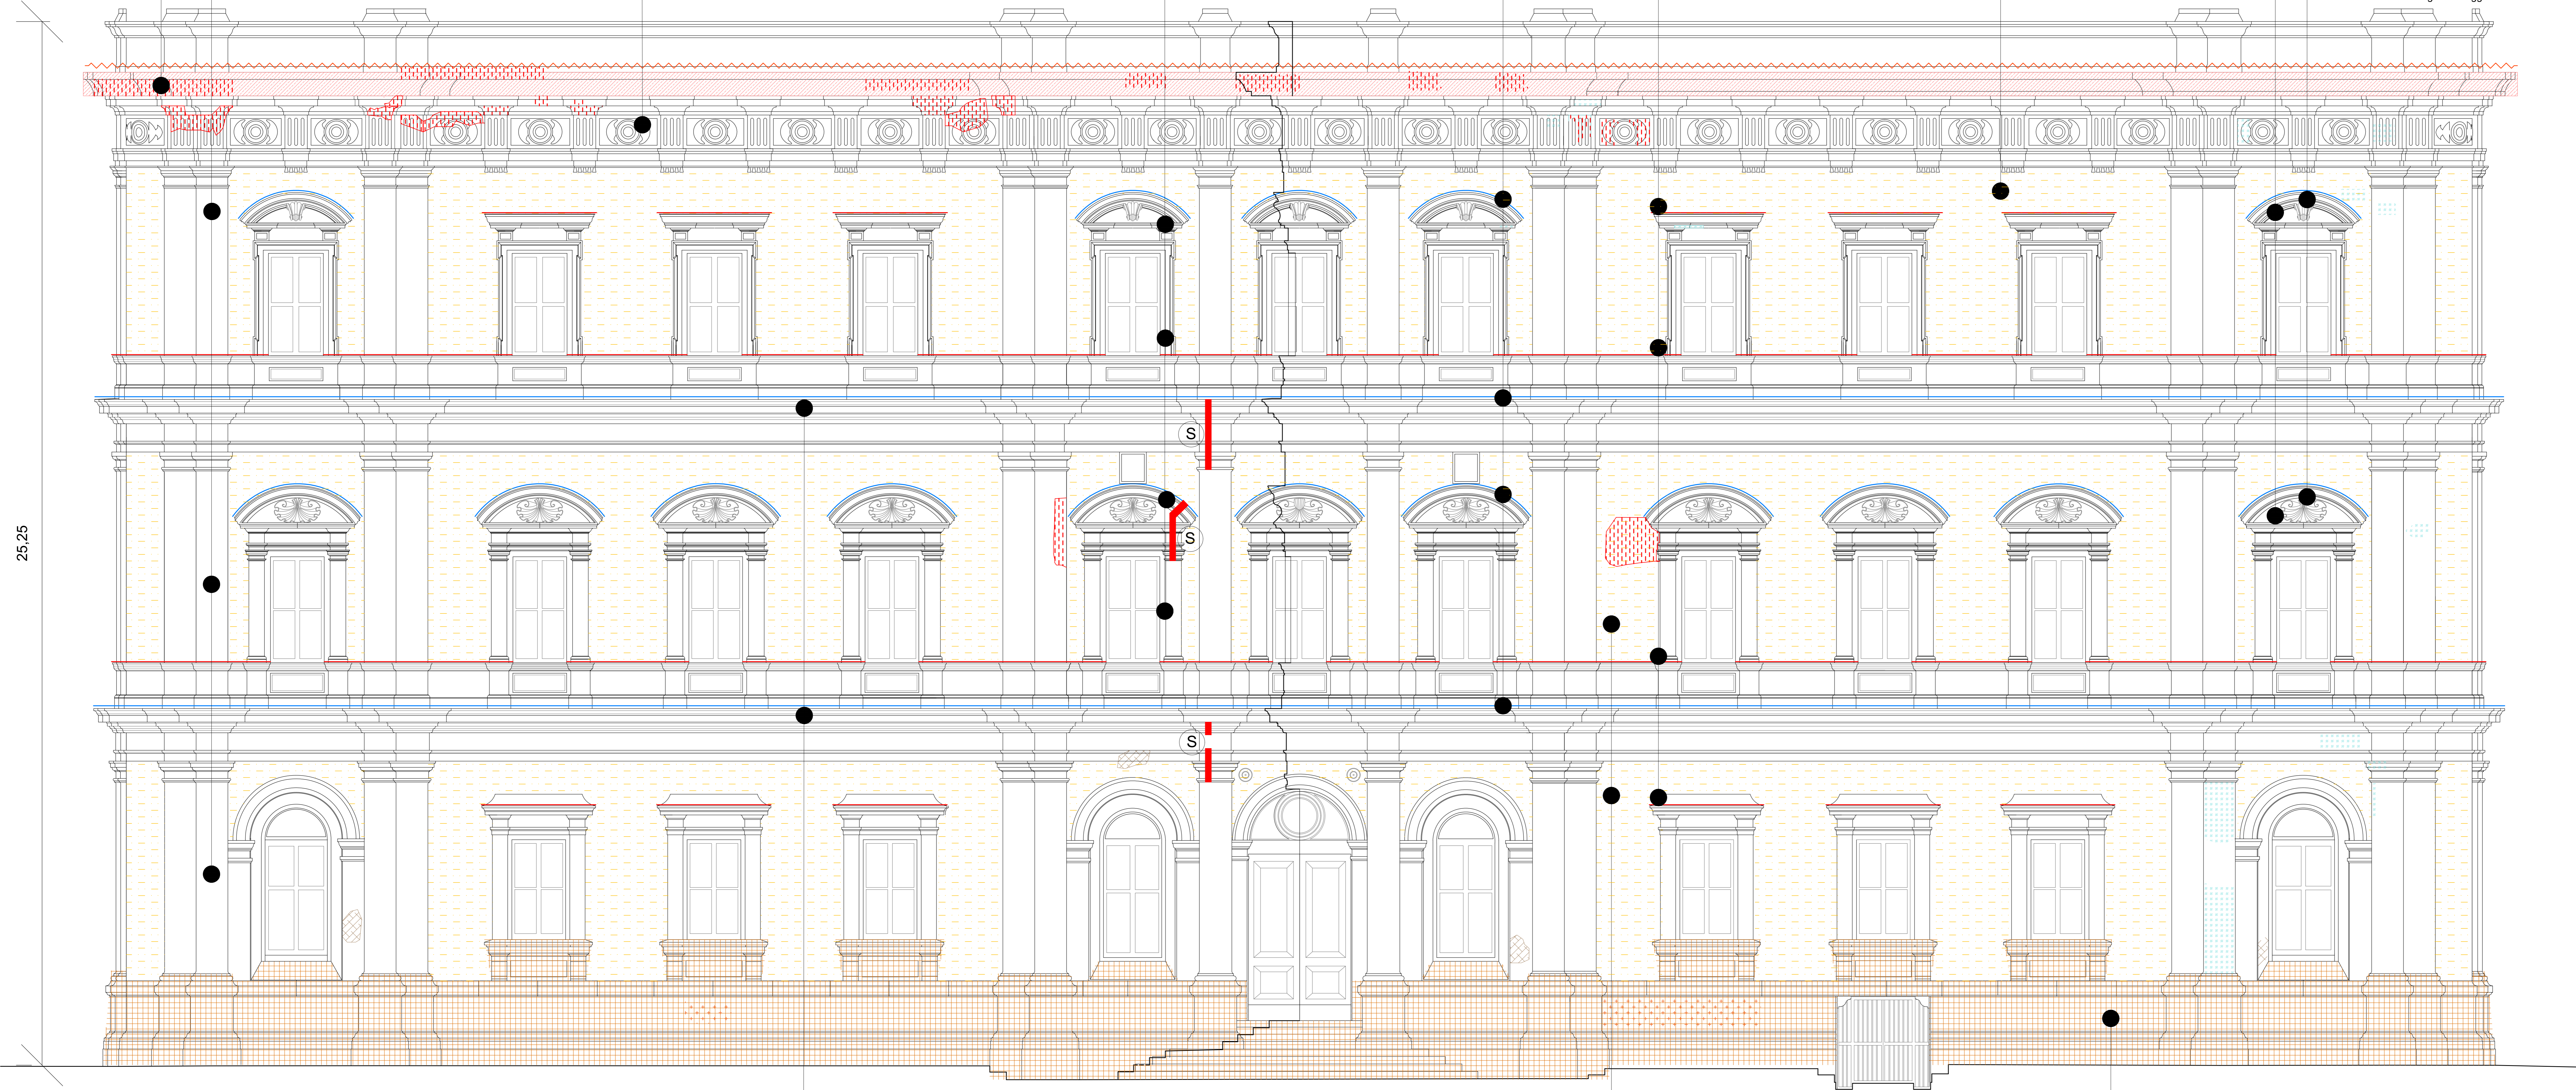
cornicione sommitale in c.a. interessato da infiltrazioni e fessurazioni in diversi punti con ossidazione delle armature espulsione del coprifero. Nella parte sommitale è protetto da tegole marsigliesi in cotto, alcune risultano ammalorate. Presenta localizzati ripristini con materiale cementizio

lesene modanate costituite da elementi sagomati in carparo e stato di finitura in malta, presentano microcavillature, esfoliazione e distacco dello strato di finitura

fregio sottostante il cornicione sommitale costituito da triglifi in carparo sagomato e intonacato e da metope in malta. Si presenta ammalorato con fessurazioni e localizzati distacchi oltreché presentare depositi polverulenti

timpani, cornici e lesene delle finestre modanate costituite da elementi sagomati in carparo e stato di finitura in malta, presentano microcavillature, esfoliazione e distacco dello strato di finitura

lastre in amianto sagomate sui timpani di terzo e secondo piano e sui cornicioni marcapiano di primo e secondo piano, alcune parti risultano sostituite in precedenti interventi

elementi di protezione sulle trabeazioni delle finestre di primo e terzo piano e sulle cornici marcadavanzale delle aperture di secondo e terzo piano

superfici intonacate e tinteggiate presentano fenomeni di degrado delle finiture caratterizzate da cavillature, localizzati rigonfiamenti dovuti al distacco dell'intonaco e diffusi depositi superficiali polverulenti

timpani delle finestre modanate costituite da elementi sagomati in carparo e strato di finitura in malta, presentano cavillature e localizzati ripristini con materiale cementizio

motivi ornamentali interni ai timpani:
- bacelli con anima in carparo e sagomati con malta
- conchiglie costituite da malta sagomate
Alcuni presentano ammaloramenti della malta di finitura e ossidazione degli ancoraggi in ferro

cornicioni marcapiano modanati in conglomerato cementizio di primo e secondo piano. Sono presenti esfoliazioni e diffuse microlesioni

superfici intonacate e tinteggiate presentano fenomeni di degrado delle finiture caratterizzate da cavillature, localizzati rigonfiamenti con distacco dell'intonaco e diffusi depositi superficiali polverulenti

superficie basamentale lapidea a faccia vista, interessata da degrado con depositi superficiali polverulenti, alterazioni cromatiche e presenza di graffiti ed imbrattamenti
