Restauro conservativo delle facciate del Palazzo della Camera di Commercio di Bari

RILIEVO: ABACO DEI DEGRADI  
 scale 1:50 - 1:20

TAVOLA R5  
 DATA: OTTOBRE 2020  
 AGS.

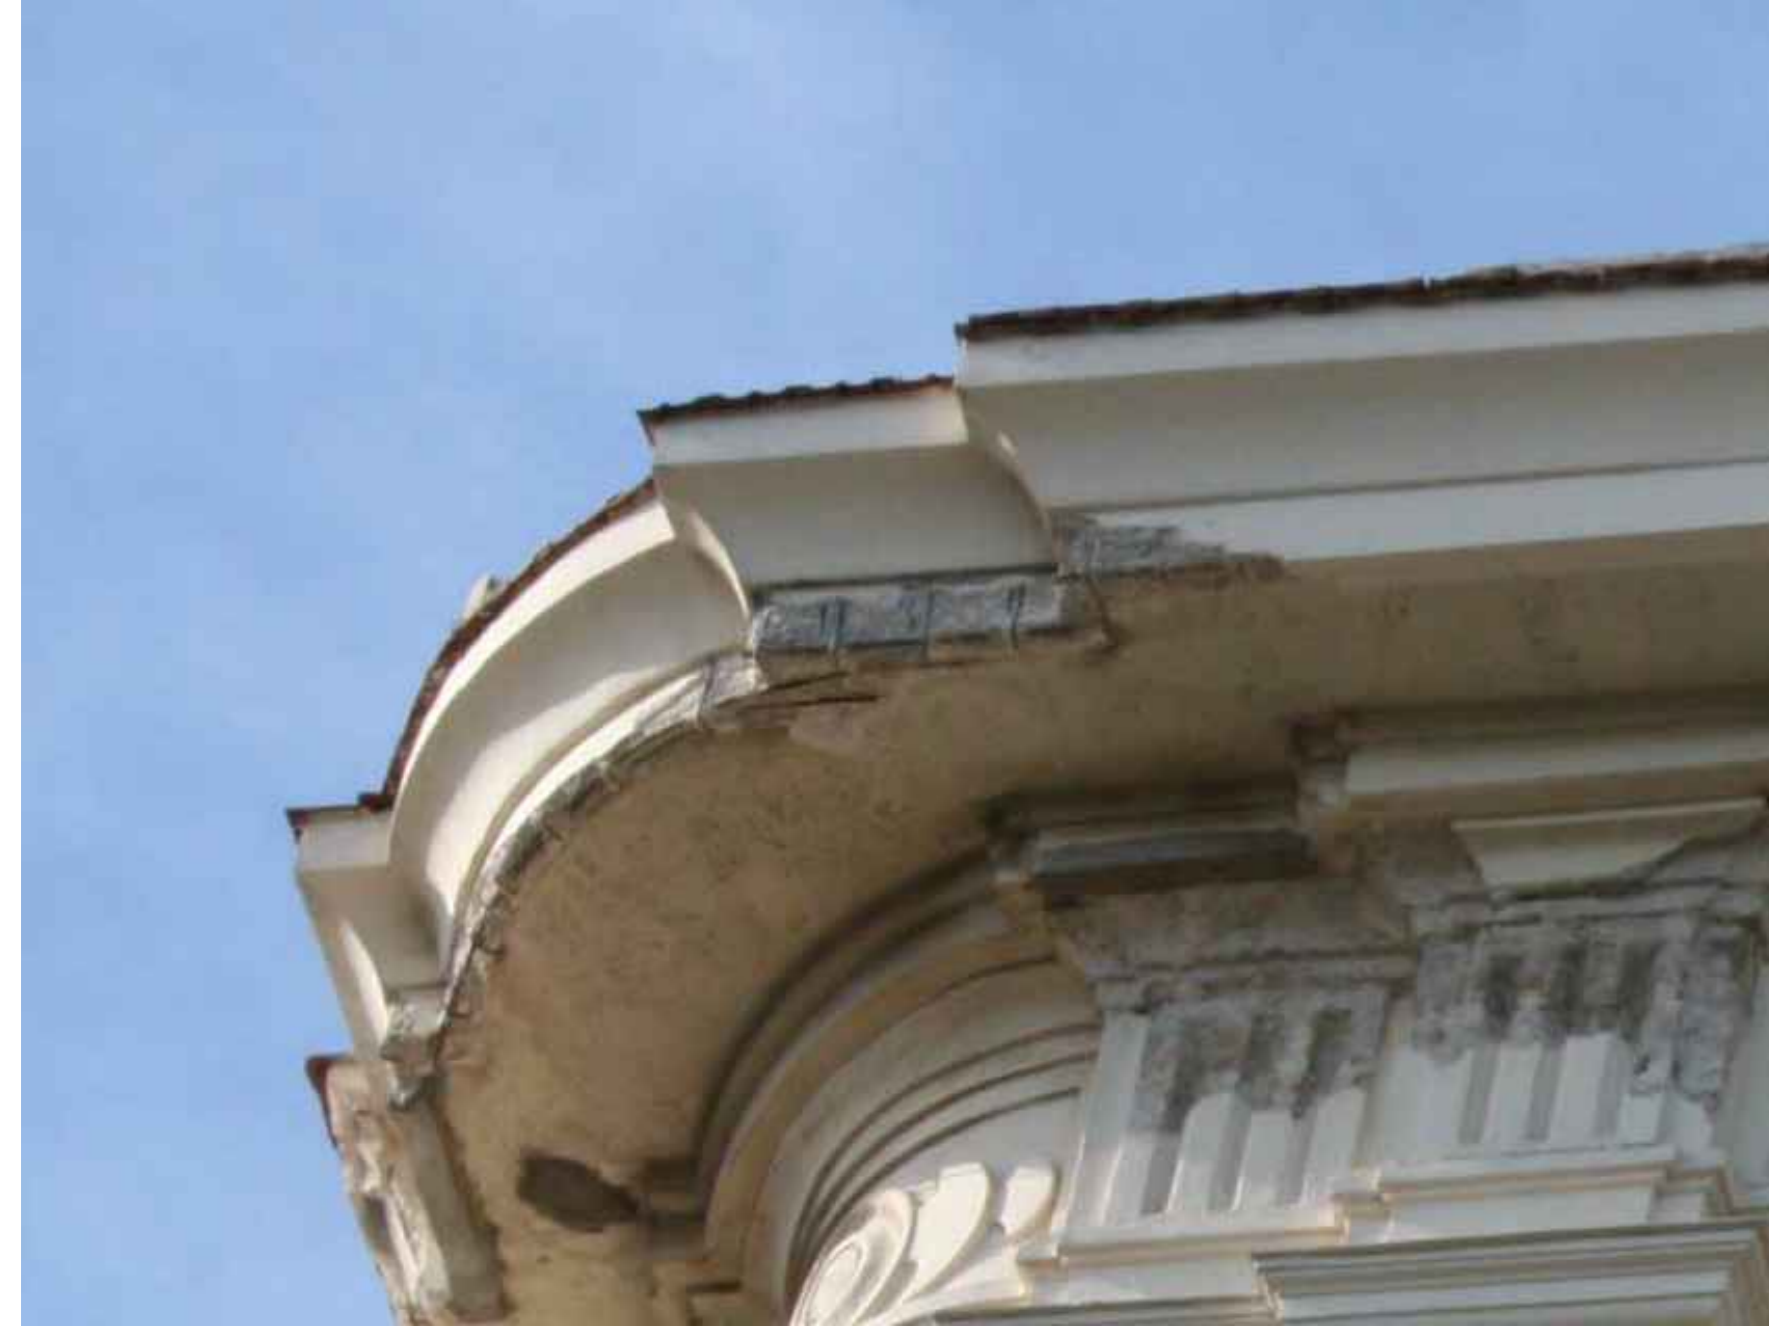
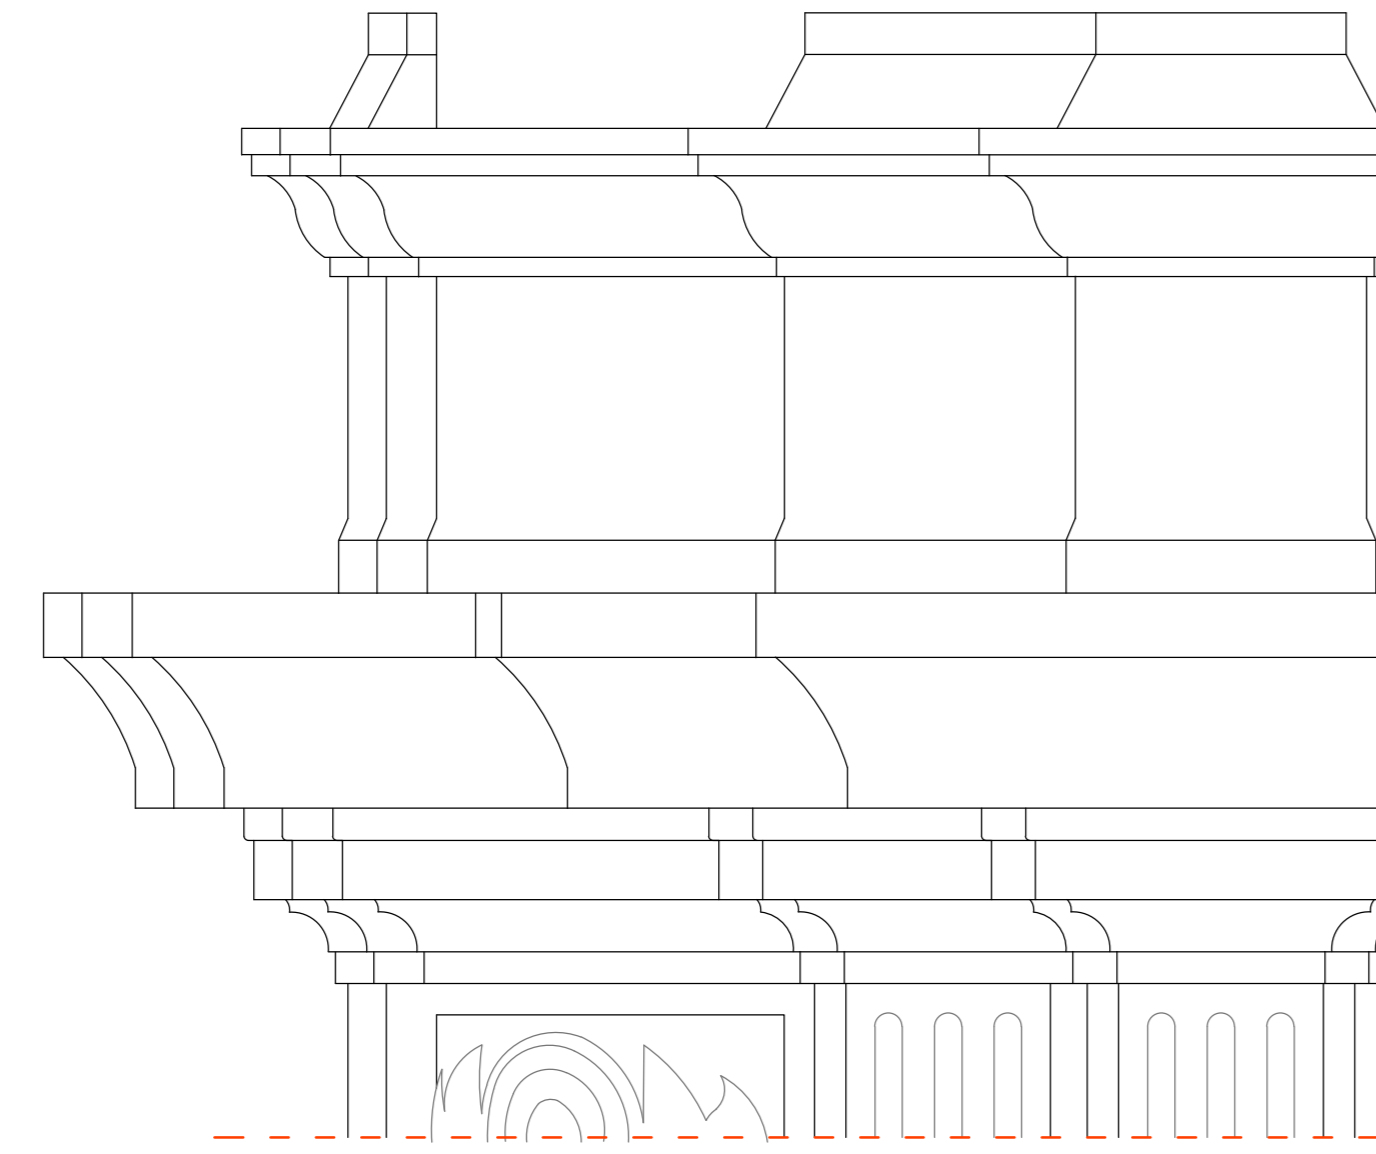
**1** DISTACCHI: CADUTA E PERDITA DI PARTI

Degrado del cornicione sommitale in c.a. interessato da infiltrazioni e fessurazioni in diversi punti con ossidazione delle armature ed espulsione del copriferro. Nella parte sommitale è protetto da tegole marsigliesi in cotto, alcune risultano ammalorate

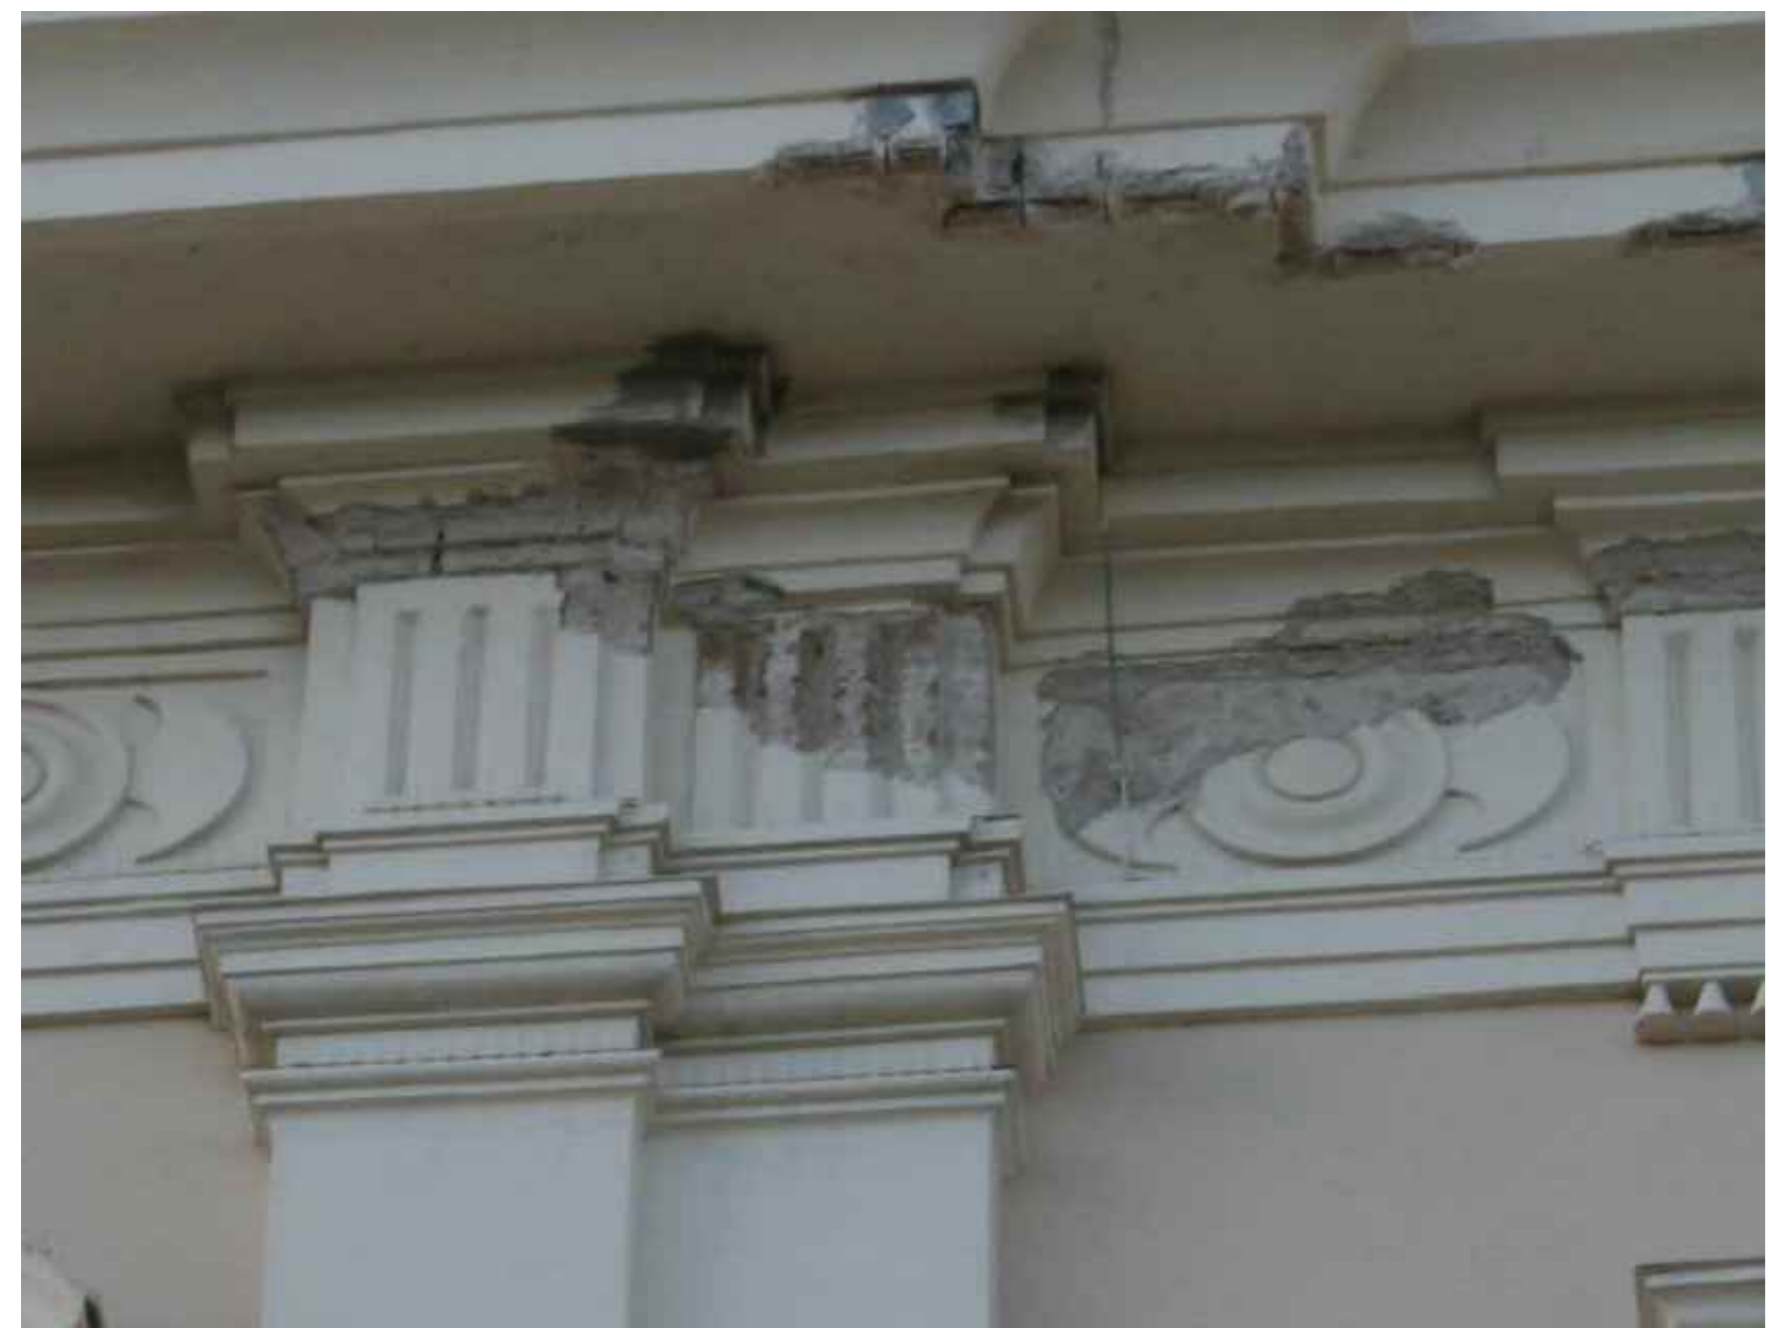
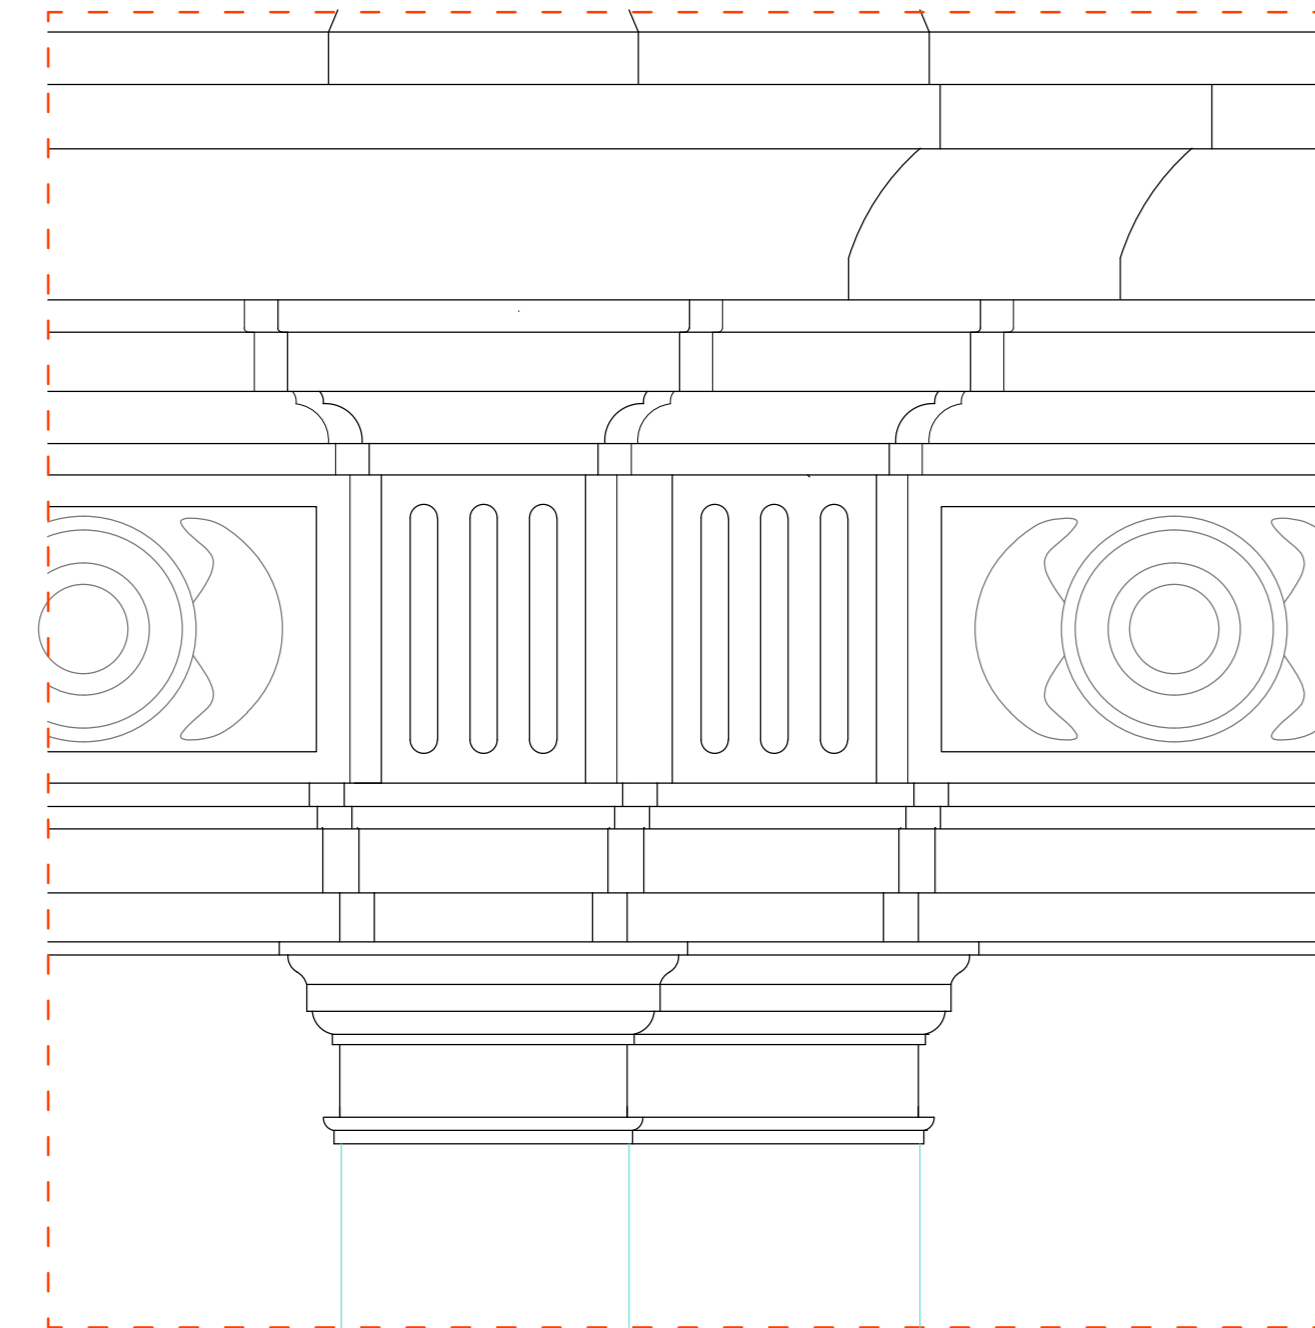
**2** DISTACCHI: CADUTA E PERDITA DI PARTI

Degrado del fregio sottostante il cornicione sommitale costituito da triglifi in carparo sagomato e intonato e da metope in malta. Si presenta ammalorato con localizzati distacchi oltreché presentare depositi polverulenti

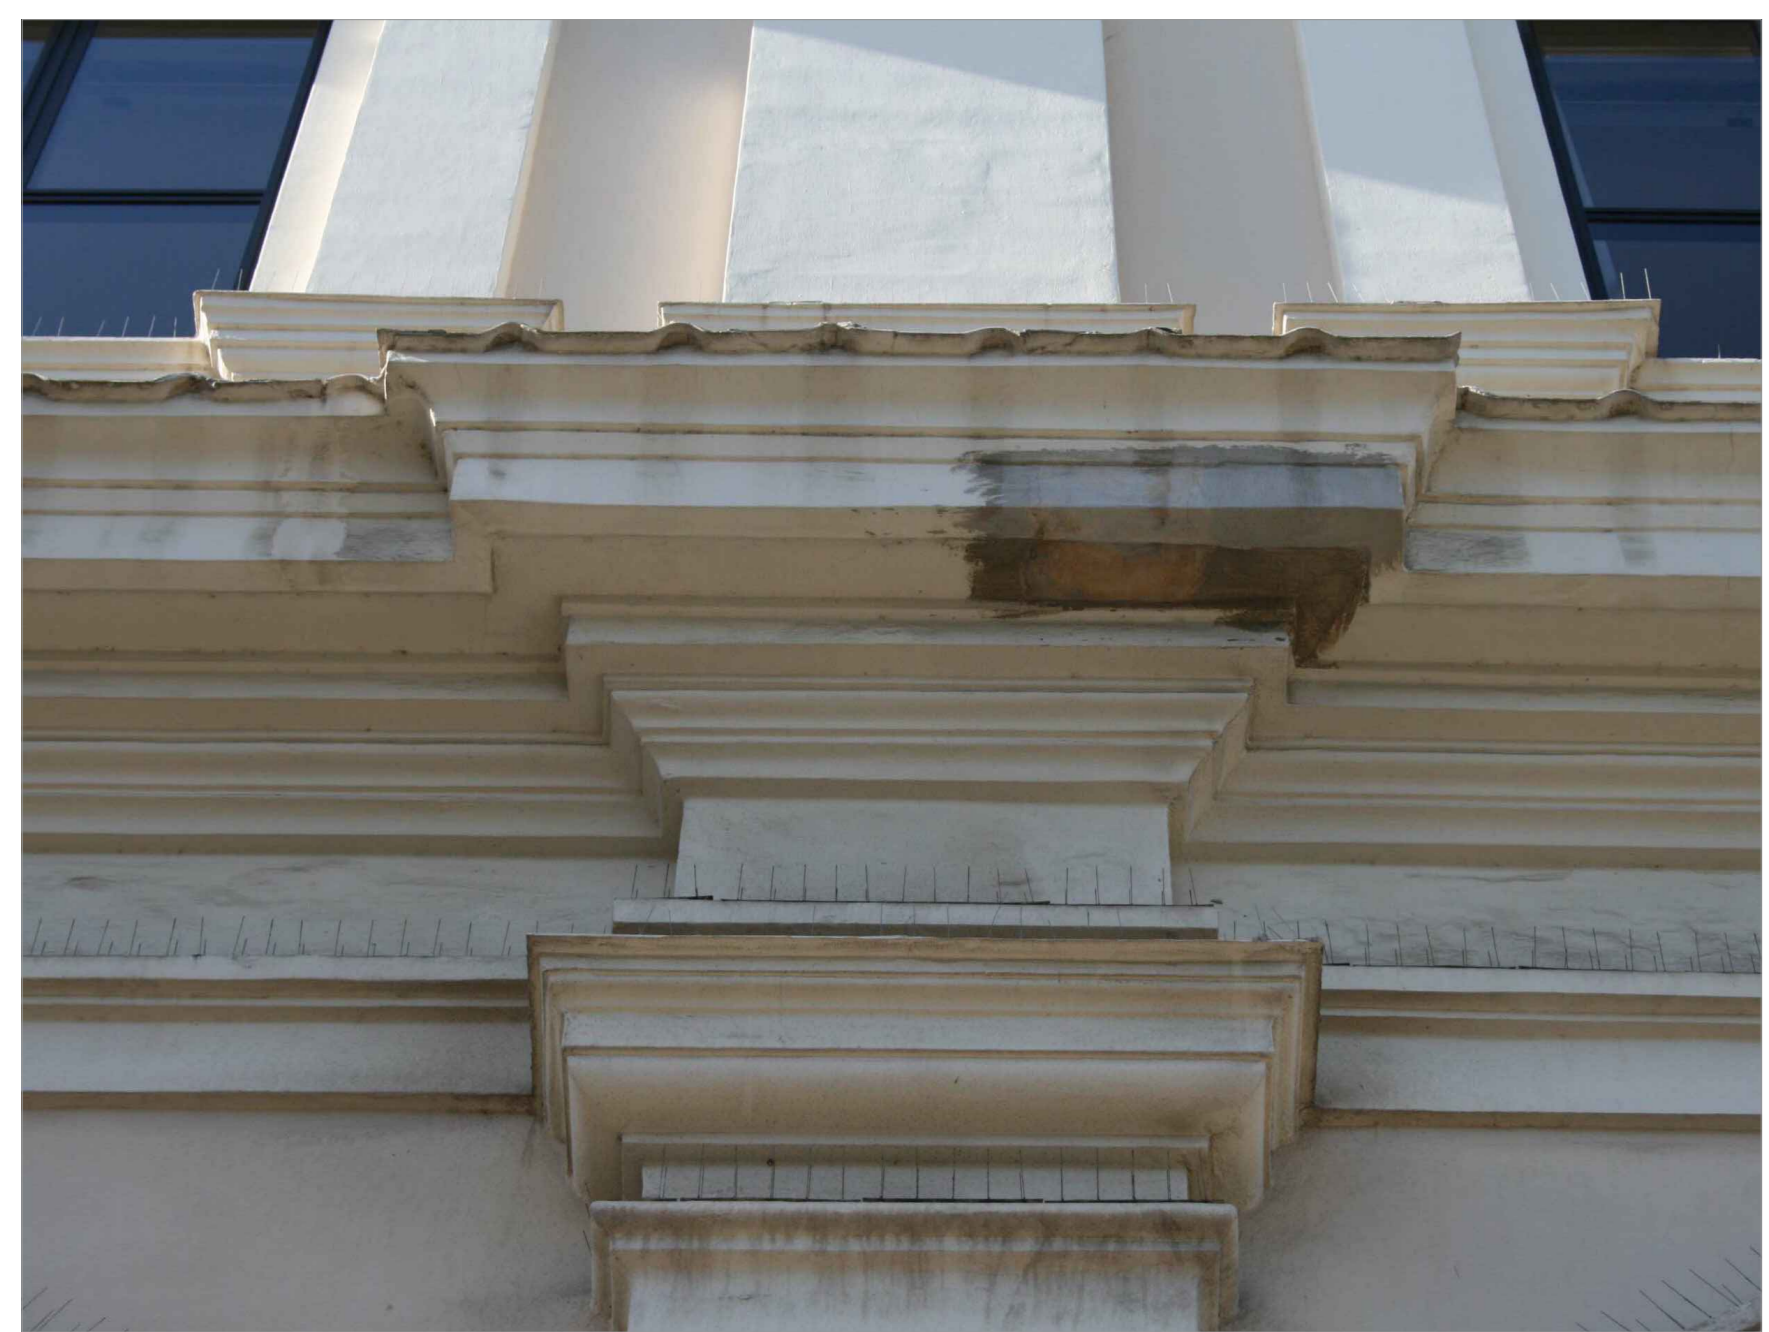
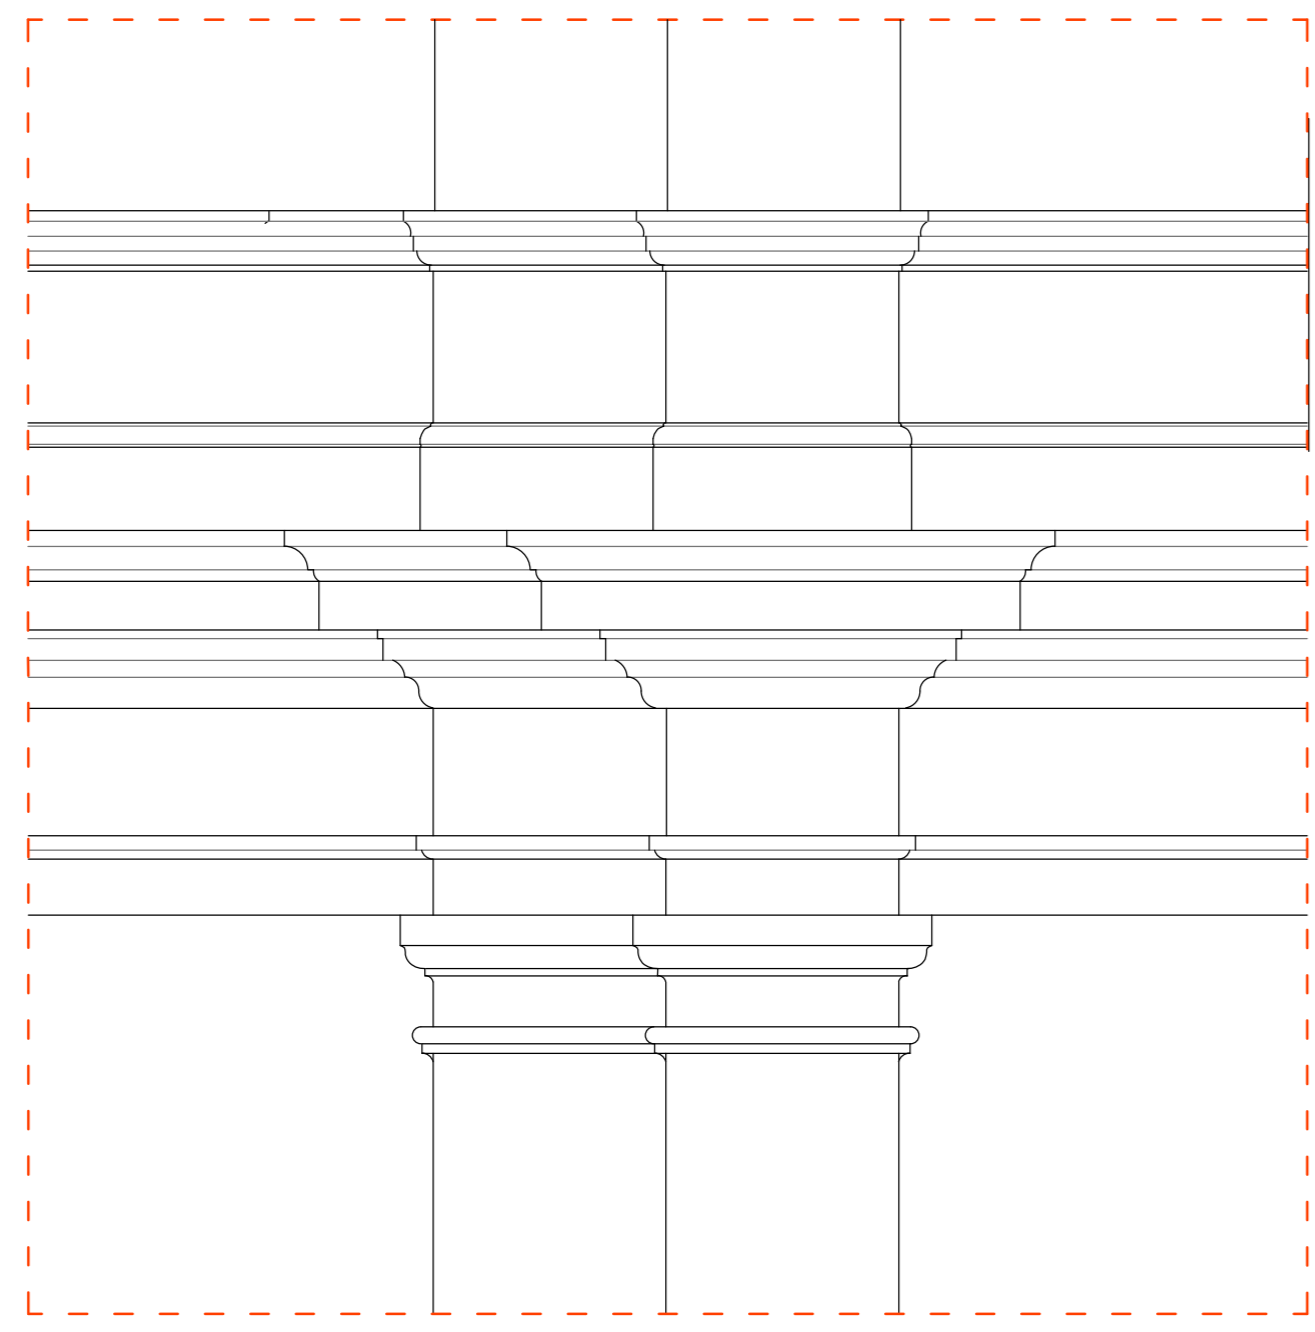
**3** MICROCAVILLATURE - ESFOLIAZIONI DELLA SUPERFICIE PITTORICA DEPOSITI POLVERULENTI - RIPRESE CEMENTIZIE

Degrado dei cornicioni marcapiano modanati in conglomerato cementizio di primo e secondo piano. Sono presenti esfoliazione della superficie pittorica e diffuse microlesioni, nonché localizzati ripristini in materiale cementizio

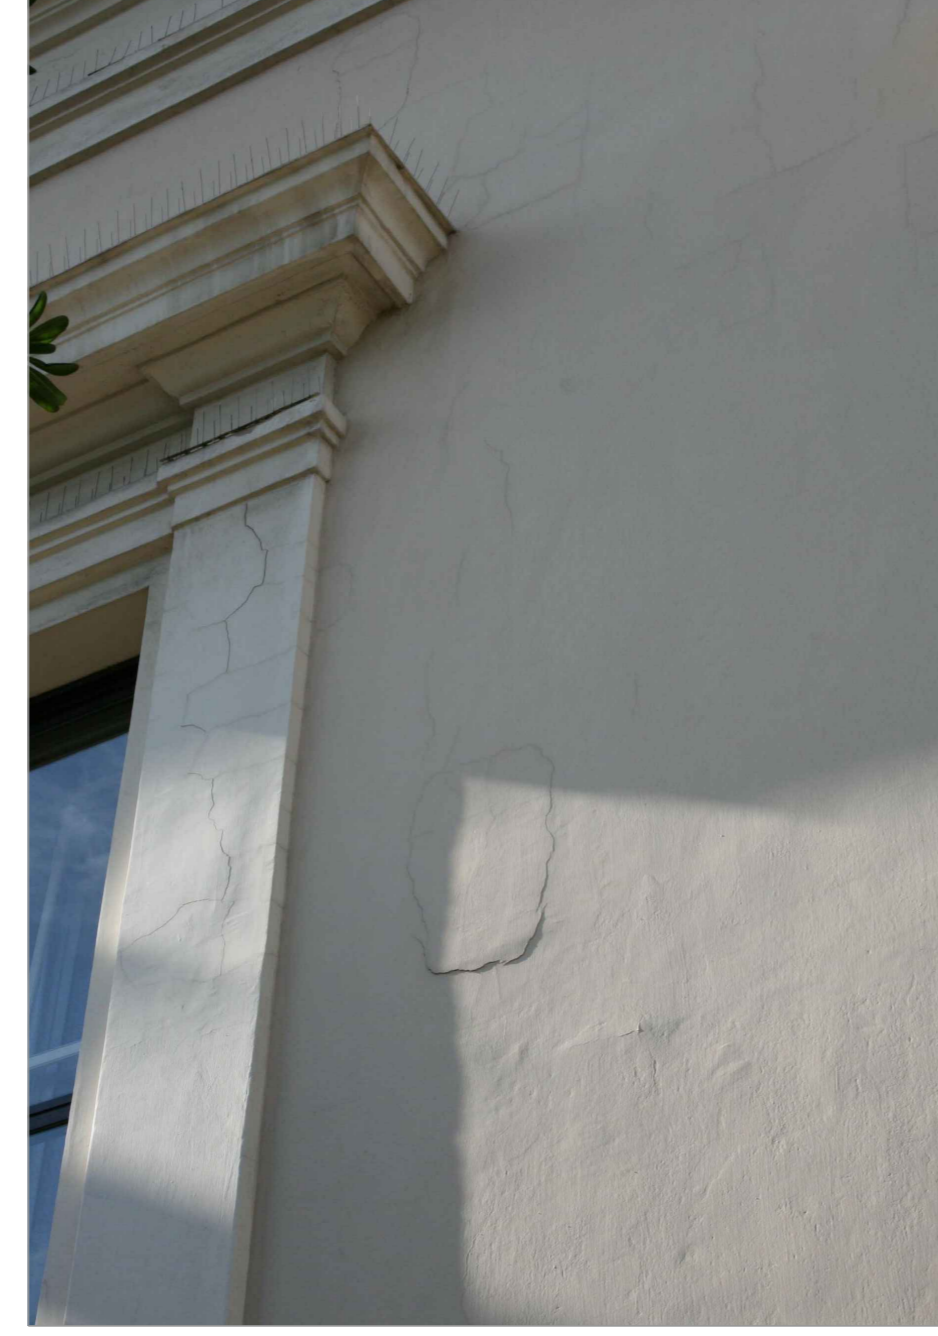
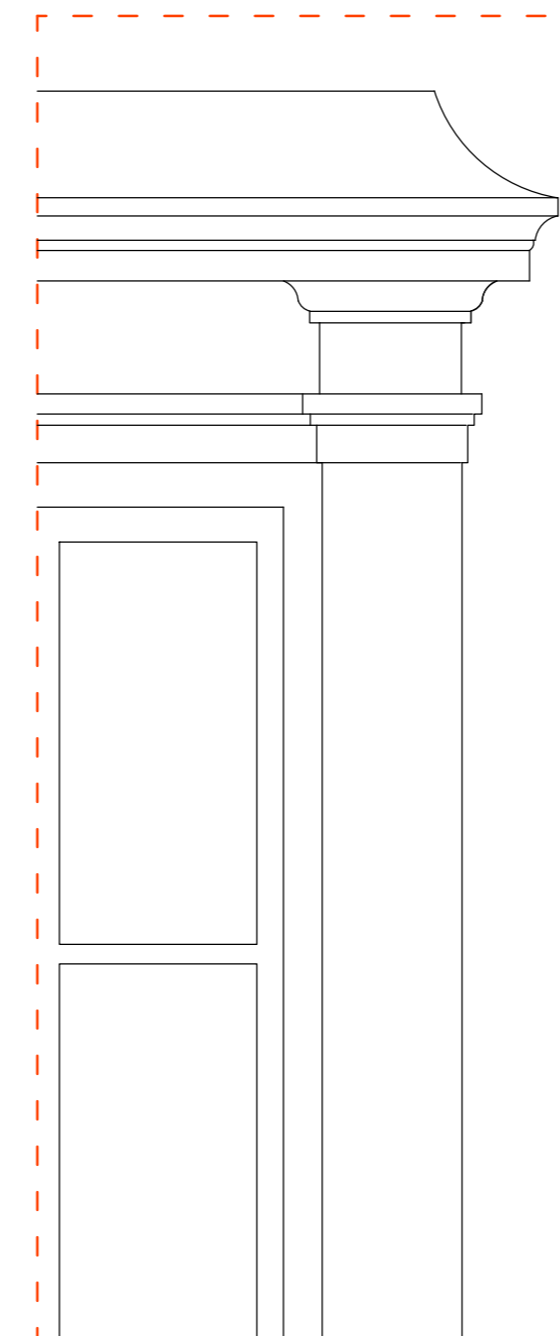
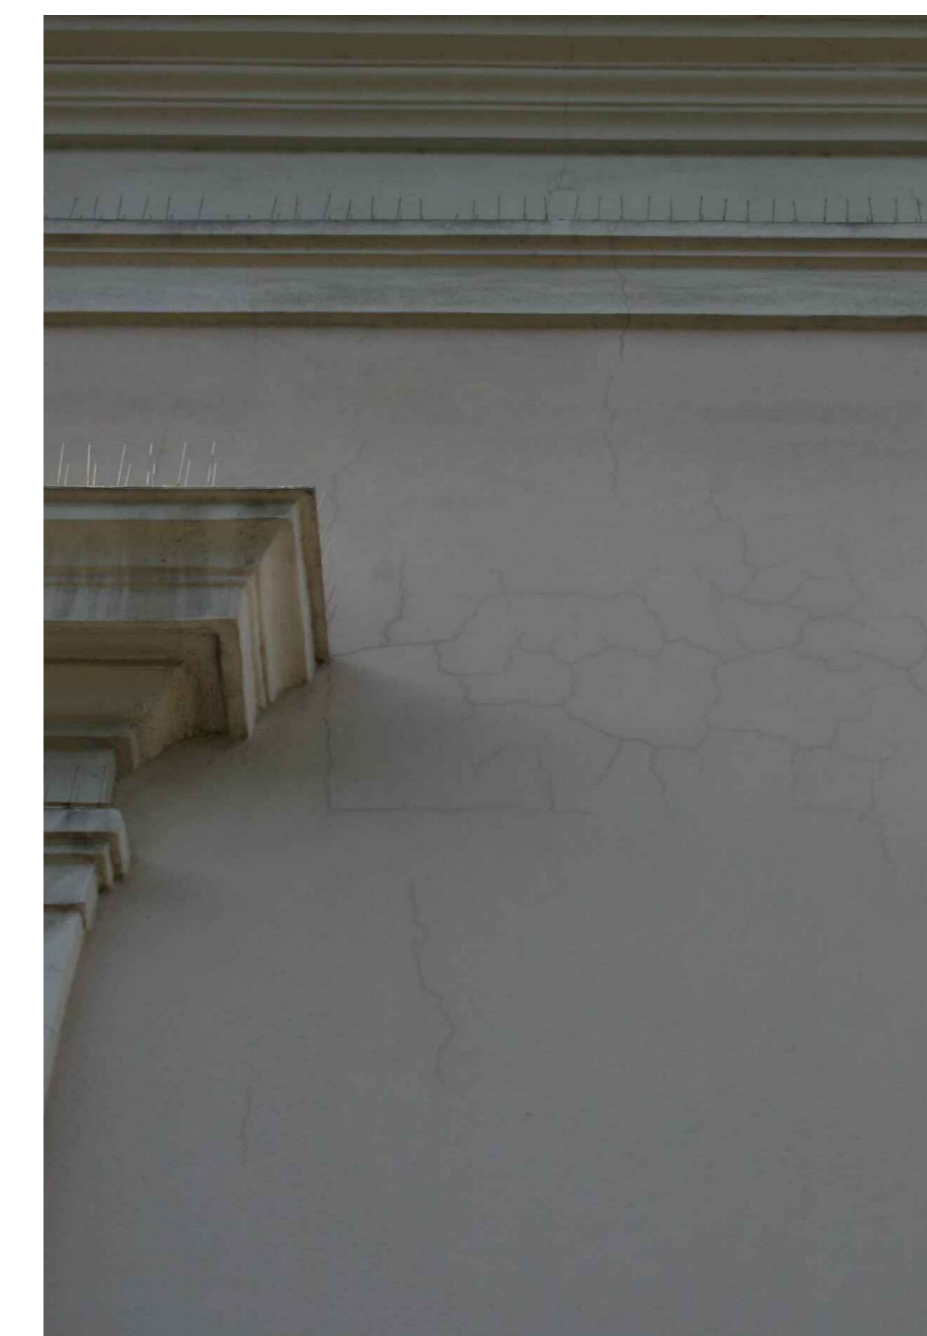
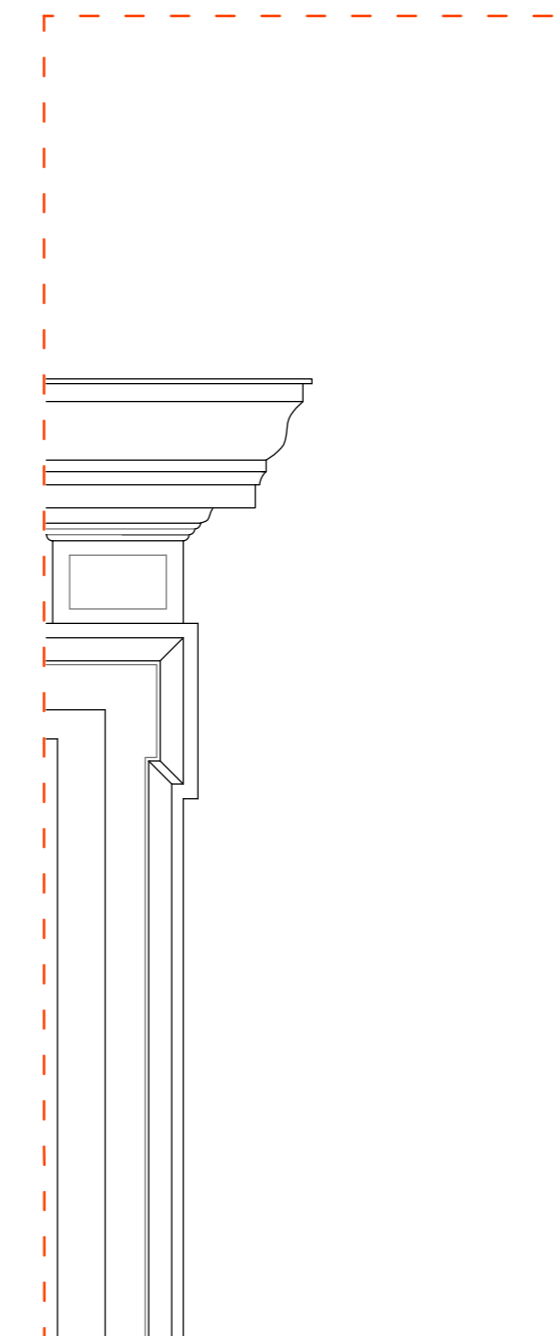
**4** MICROCAVILLATURE - RIGONFIAMENTI DELL'INTONACO

Degrado dell'intonaco delle superfici lisce e modanate (cornici delle aperture) con presenza di rigonfiamenti e microcavillature degli strati di finitura

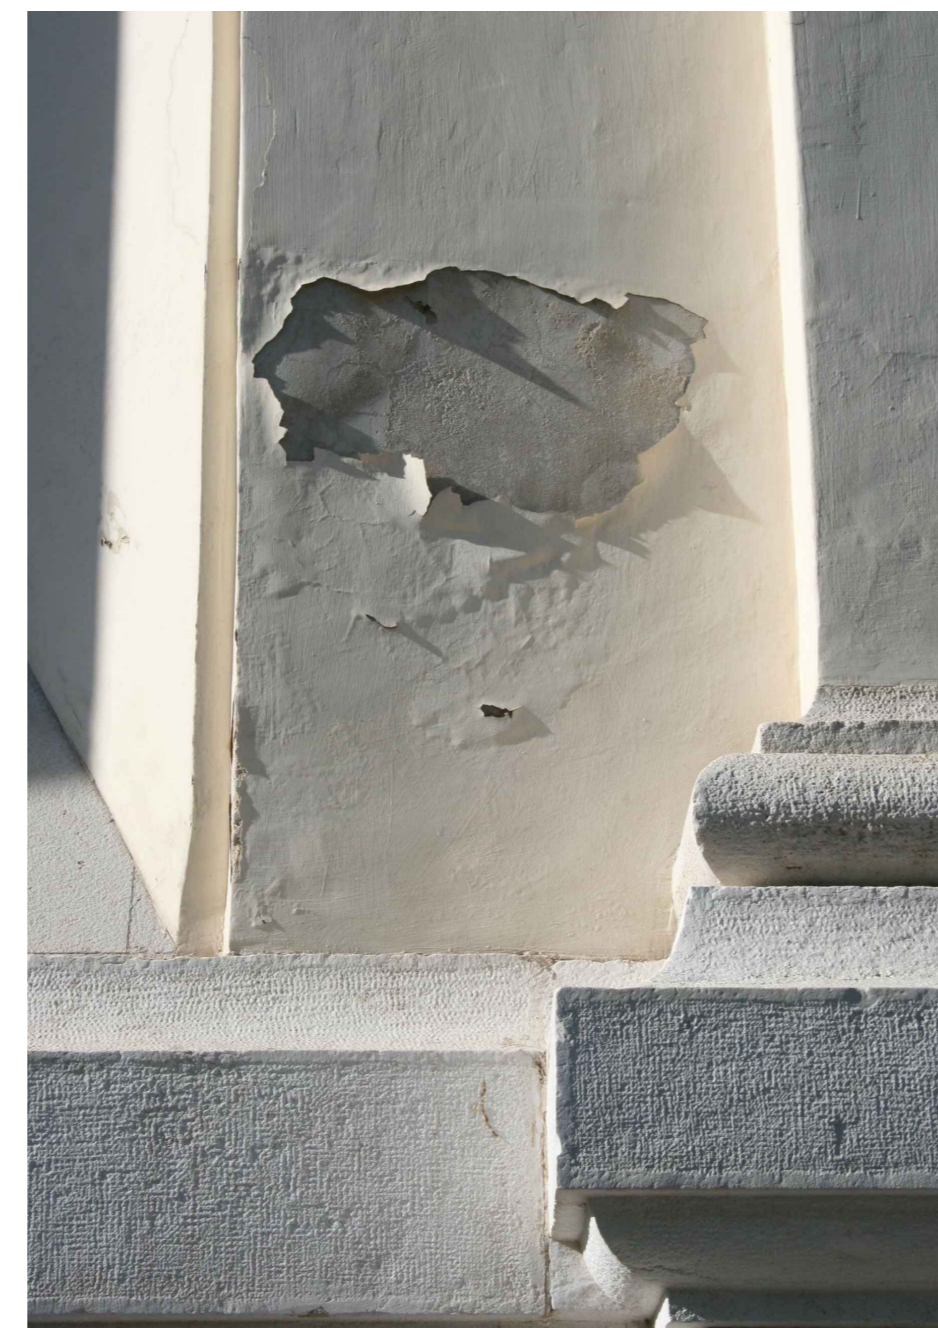
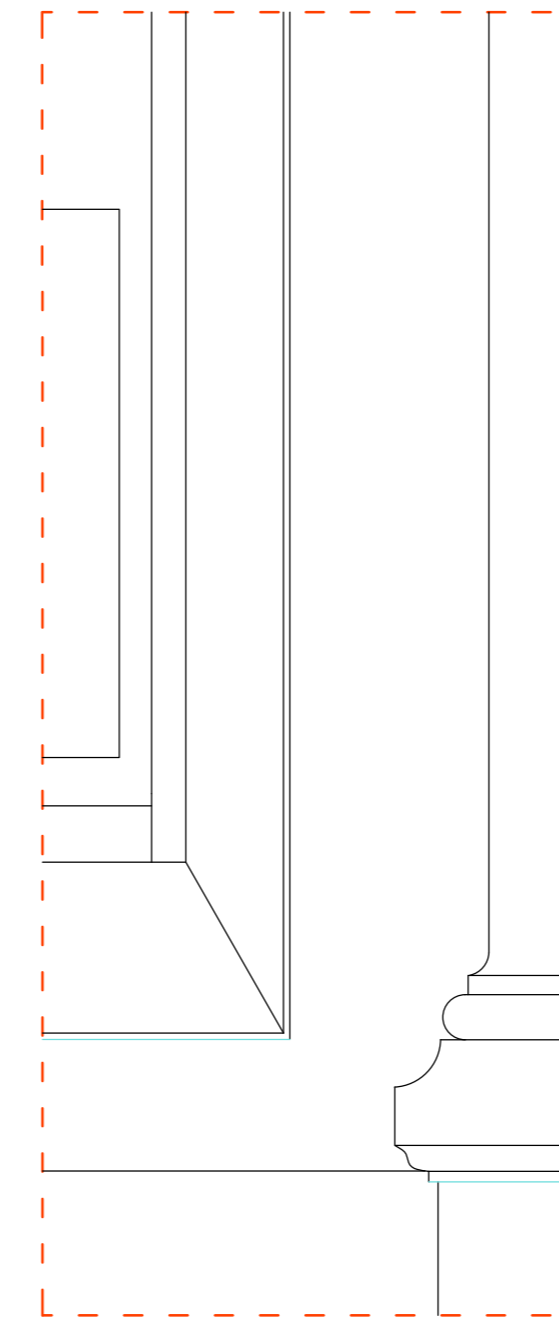
**5** ESFOLIAZIONI

Degrado dello strato di finitura con esfoliazione della pellicola pittorica

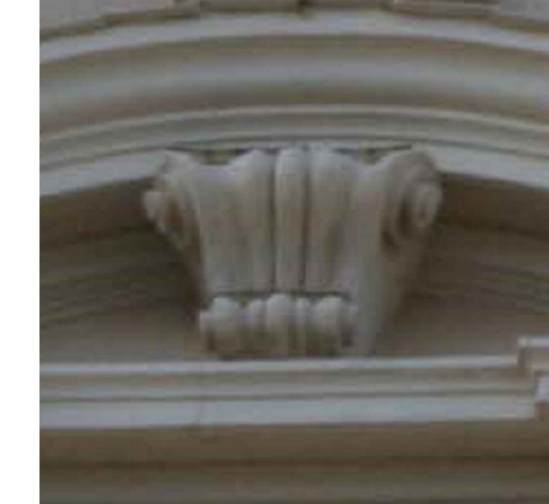
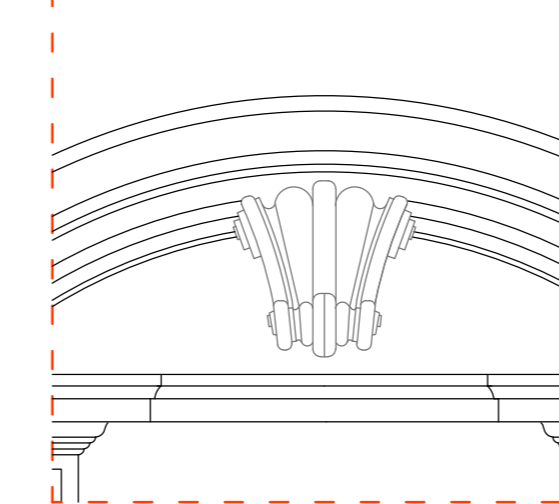
**6a** MICROCAVILLATURE ESFOLIAZIONI

Degrado dei motivi ornamentali interni ai timpani: baccelli con anima in carparo e sagomati con malta. Alcuni presentano ammaloramenti della malta di finitura e ossidazione degli ancoraggi in ferro

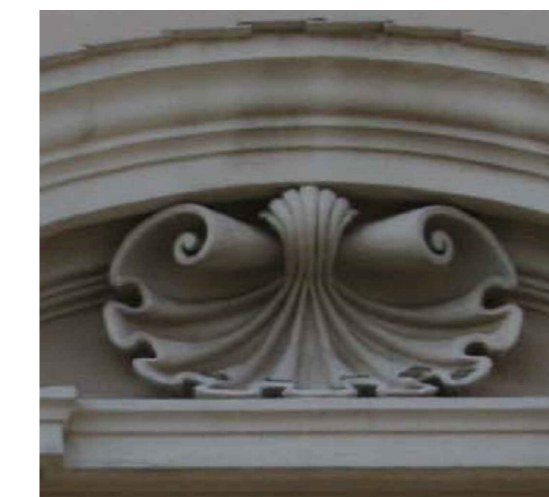
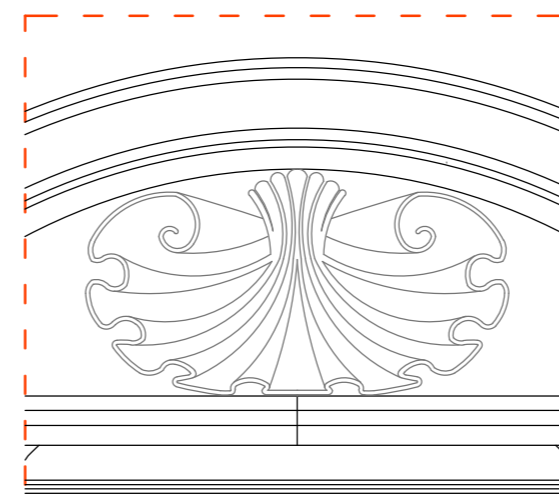
**6b** MICROCAVILLATURE ESFOLIAZIONI

Degrado dei motivi ornamentali interni ai timpani: conchiglie costituite da malta sagomate. Alcuni presentano ammaloramenti della malta di finitura e ossidazione degli ancoraggi in ferro

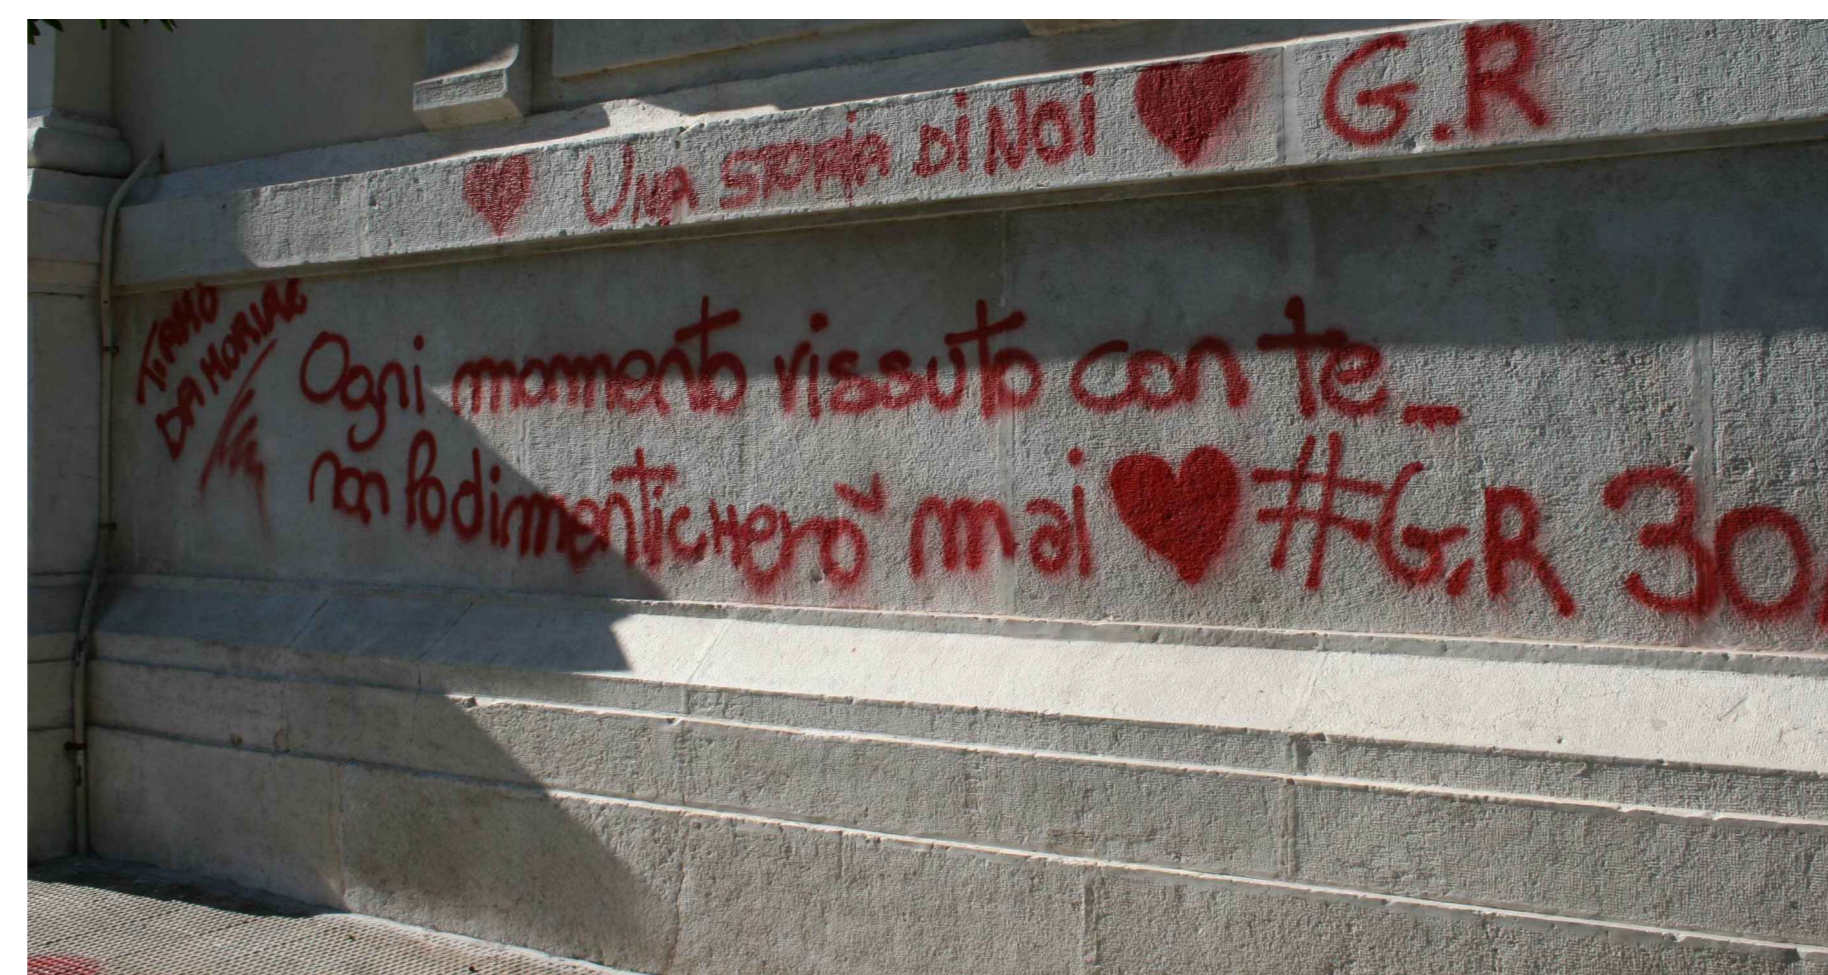
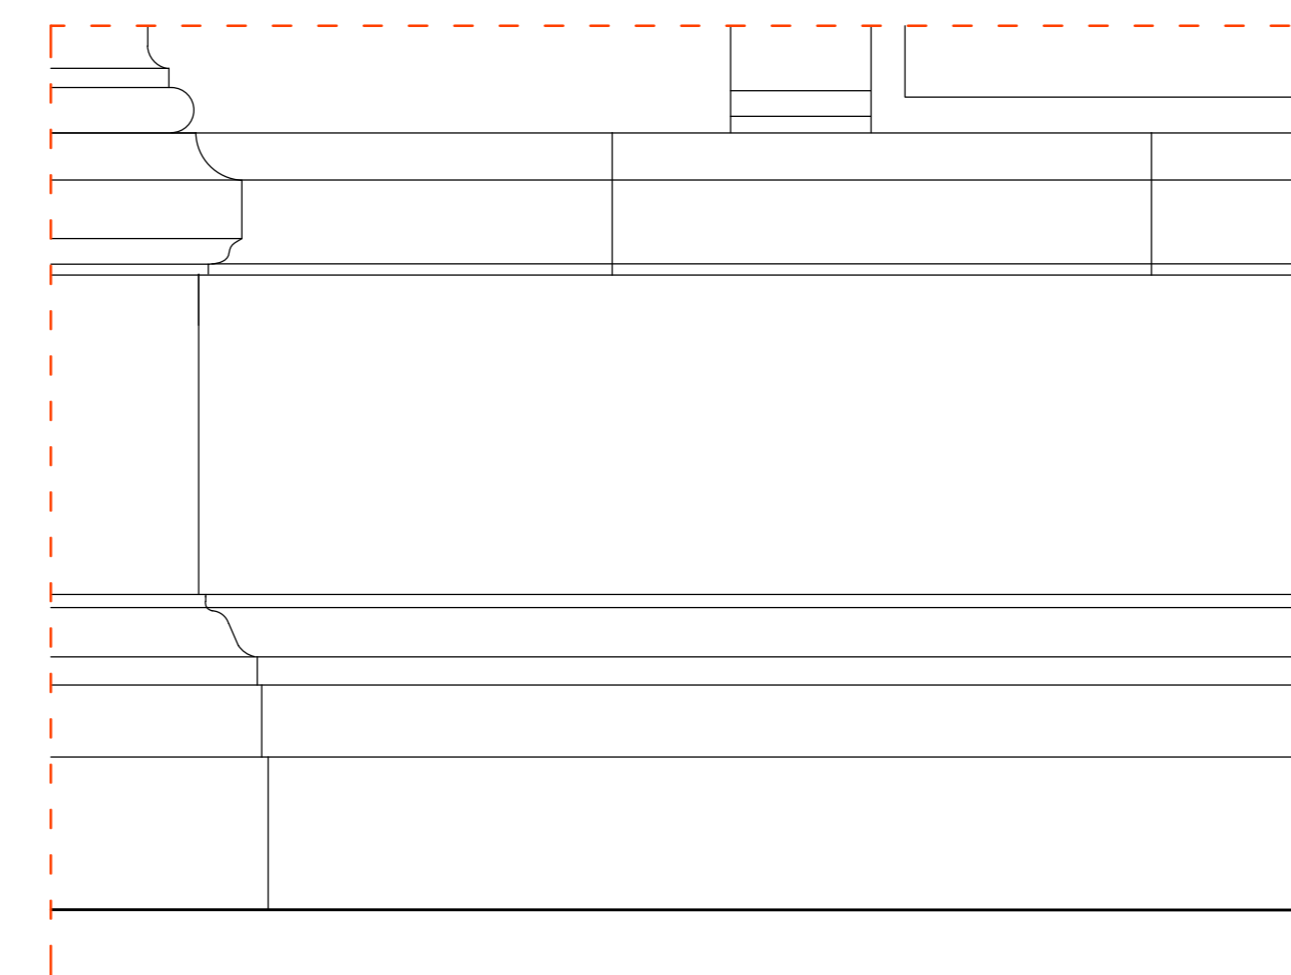
**7** DEPOSITI POLVERULENTI - ALTERAZIONI CROMATICHE SCRITTE VANDALICHE

Degrado della superficie basamentale lapidea a faccia vista, interessata da depositi superficiali polverulenti, alterazioni cromatiche e presenza di graffiti ed imbrattamenti
