Restauro conservativo delle facciate del Palazzo della Camera di Commercio di Bari

RILIEVO: ABACO DEI DEGRADI  
 scale 1:50 - 1:20

TAVOLA R5  
 DATA: OTTOBRE 2020  
 AGS.

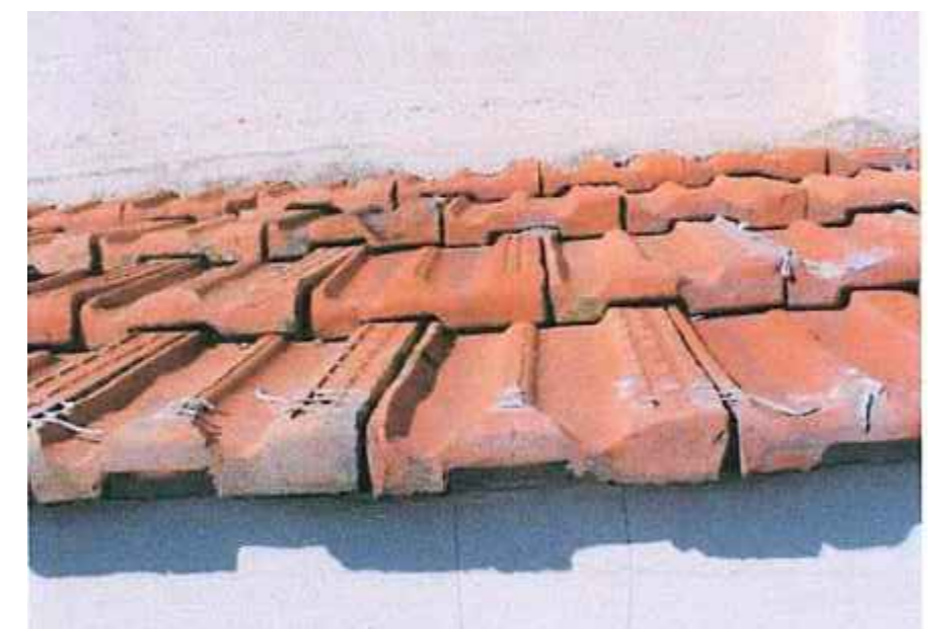
**8** ROTTURE

Degrado delle tegole marsigliesi in cotto poste sulla parte sommitale del cornicione, alcune risultano fessurate tali da causare infiltrazioni visibili nella parte intradosale del cornicione stesso

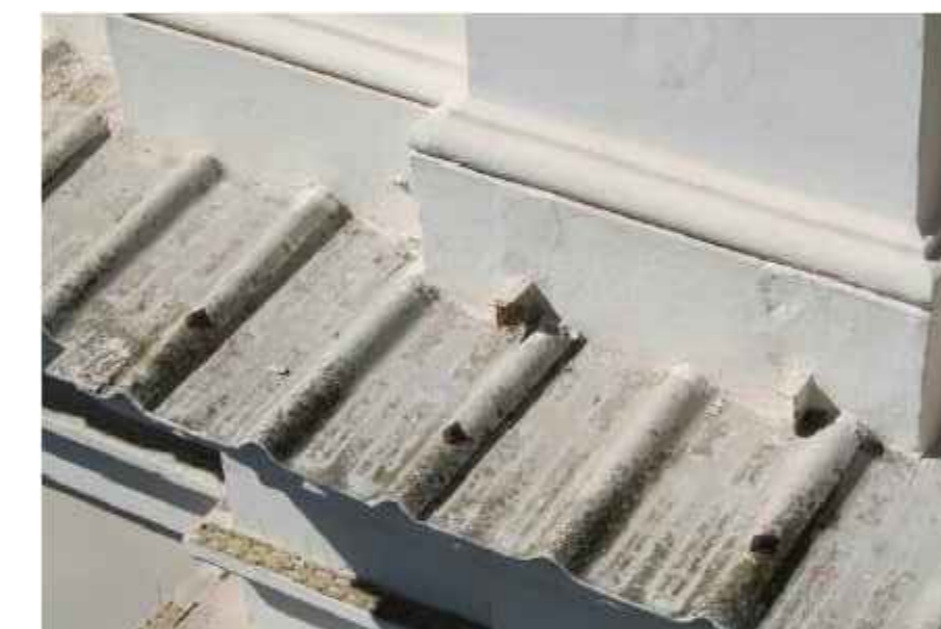
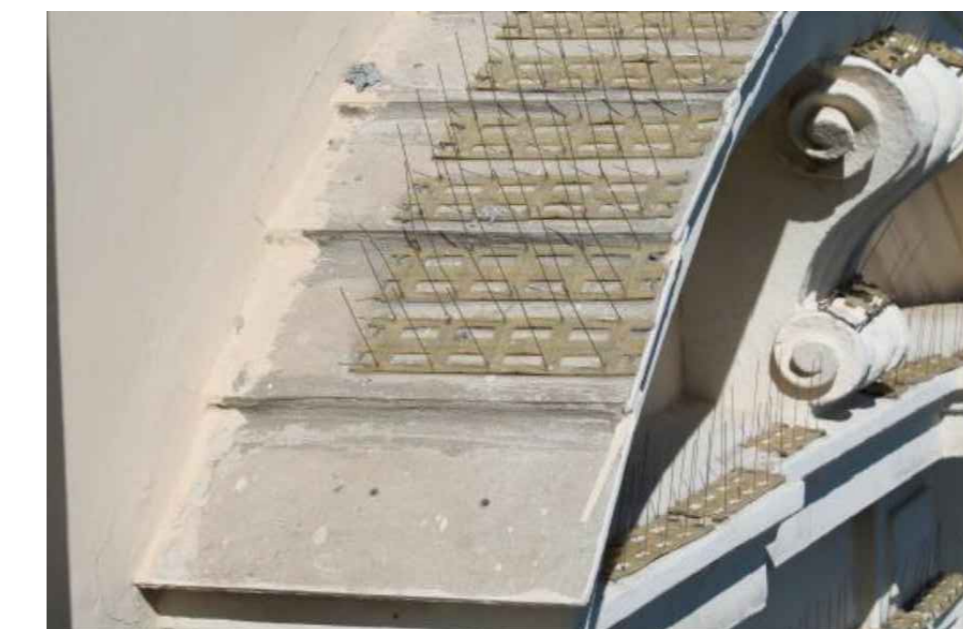
**9** PRESENZA DI AMIANTO

Presenza di lastre in amianto sagomato sui timpani di terzo e secondo piano e sui cornicioni marcapiano di primo e secondo piano, alcune parti risultano sostituite in precedenti interventi

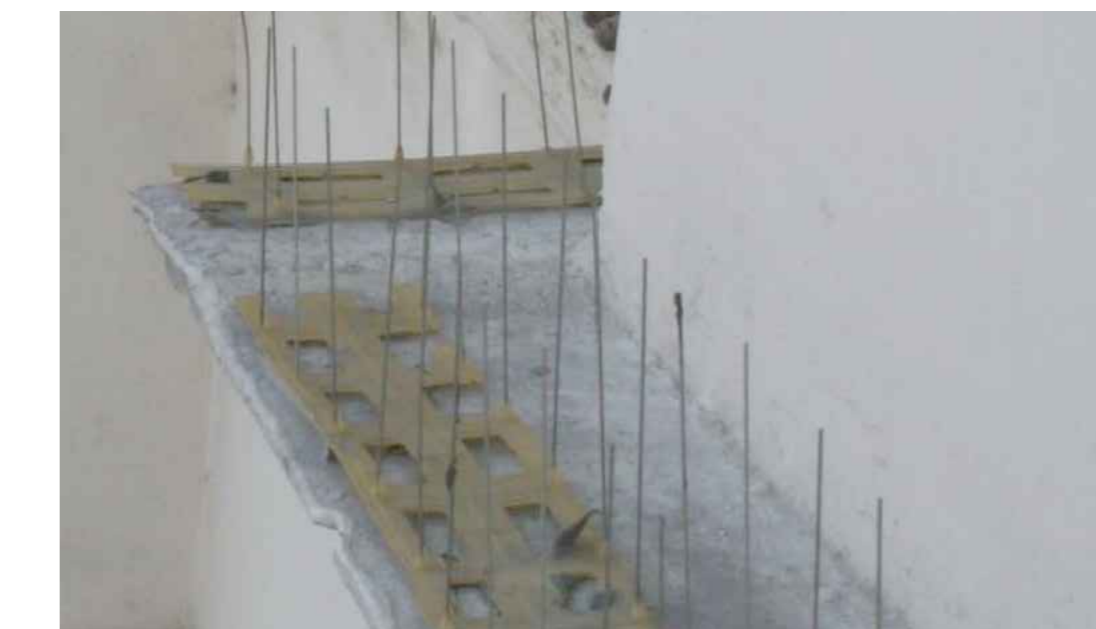
**10** DEGRADO MATERIALE

Degrado dello strato di protezione delle lastre poste sulle trabeazioni delle finestre di primo e terzo piano e sulle cornici marcadavanzate delle aperture di secondo e terzo piano
