Restauro conservativo delle facciate del Palazzo della Camera di Commercio di Bari

PROGETTO ESECUTIVO | PERIZIA DI VARIANTE

RELAZIONE PERIZIA DI VARIANTE

FEBBRAIO 2024

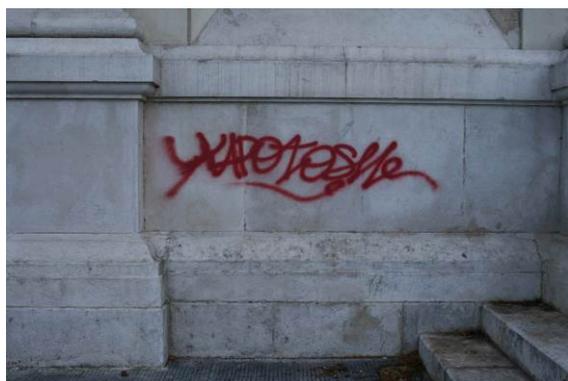
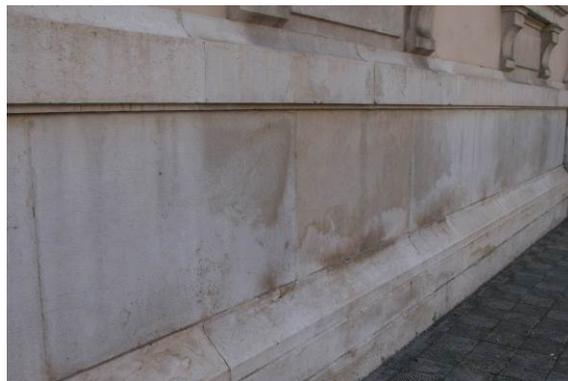
La zoccolatura basamentale in pietra presenta depositi polverulenti, degrado dello strato protettivo con conseguenti alterazioni cromatiche, disgregazione della malta tra i giunti, oltreché per diverse parti interessata da graffiti ed imbrattamenti dovuti all'azione di atti vandalici e dalla presenza costante sia nelle ore notturne che diurne dai "clochard".

- pulitura con spazzole di saggina e lavaggio con acqua a bassa pressione, con l'ausilio di utensili manuali per le parti più tenaci, al fine di eliminare depositi polverulenti, incrostazioni ed eventuali strati sovrammessi, ponendo massima cura a non danneggiare la patina originale;
- trattamento della superficie interessata da graffiti e imbrattamenti vandalici con prodotti specifici in gel idonei all'applicazione su materiale lapideo;
- stilaratura dei giunti, previa scarnitura degli stessi, con malta e polvere di pietra in tutto simile per tipologia e composizione a quella esistente;
- localizzate stuccature con malta a base di calce e polvere di pietra in presenza di scagliature e piccole lacune ed in corrispondenza della traccia di precedenti interventi di consolidamento;
- trattamento finale protettivo idrorepellente incolore.

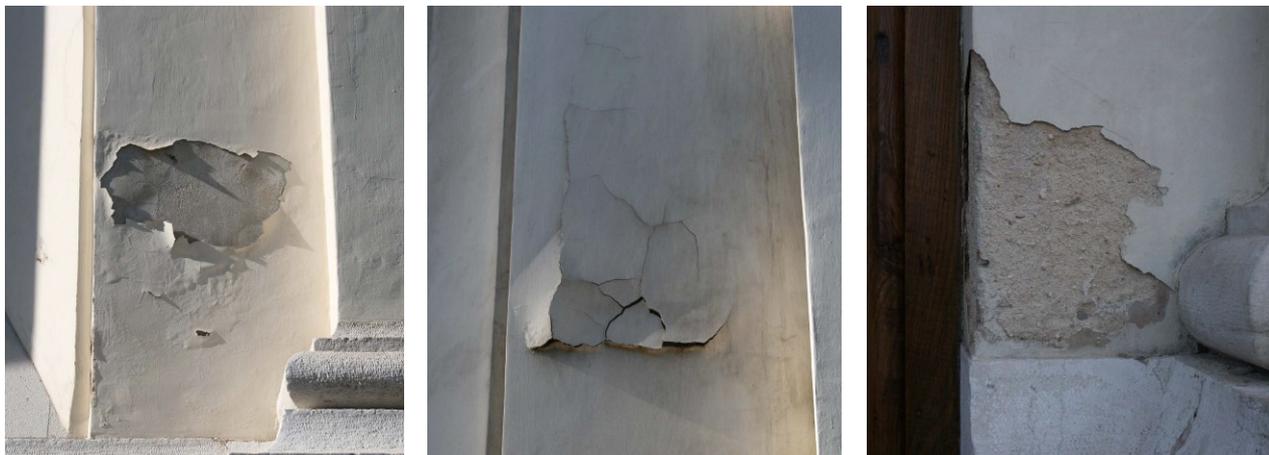
Le superfici intonacate e tinteggiate, oltreché essere interessate da diffusi depositi polverulenti, prevalentemente concentrati a piano terra-rialzato, presentano fenomeni di degrado delle finiture caratterizzate da diffuse cavillature e microlesioni con conseguente ammaloramento degli intonaci caratterizzati anche da localizzati rigonfiamenti e distacchi dovuti alla non coesione dell'intonaco stesso al supporto murario.

L'indagine diretta svolta sulla porzione di prospetto esaminato ha evidenziato, infatti, *“un'avanzata decoesione dell'intonaco di finitura poiché circa l'80% suona a vuoto”*. In localizzate porzioni si è verificata la caduta degli strati di finitura, con conseguente messa in luce della struttura muraria, a sua volta esposta nel tempo all'aggressione degli agenti atmosferici.

- rimozione di intonaco ammalorato, fessurato e/o con scarsa adesione al supporto murario da eseguire con utensili manuali ponendo massima cura a non danneggiare il supporto murario;
- stilatura dei giunti, previa scarnitura, della muratura sottostante, in presenza di disgregazione della malta tra i conci, con malta a base di calce;
- rifacimento di intonaco a base di calce, con caratteristiche simili a quello esistente, previa stilatura dei giunti della muratura sottostante, laddove necessaria, con malta a base di calce;
- tinteggiatura traspirante ed idrorepellente, in tutto simile all'esistente per tipologia e composizione, previa rimozione di vecchie tinte, stuccatura, rasatura e preparazione delle superfici per le parti non oggetto di reintonacatura con premiscelato a base di leganti idraulici ed inerti silicei.

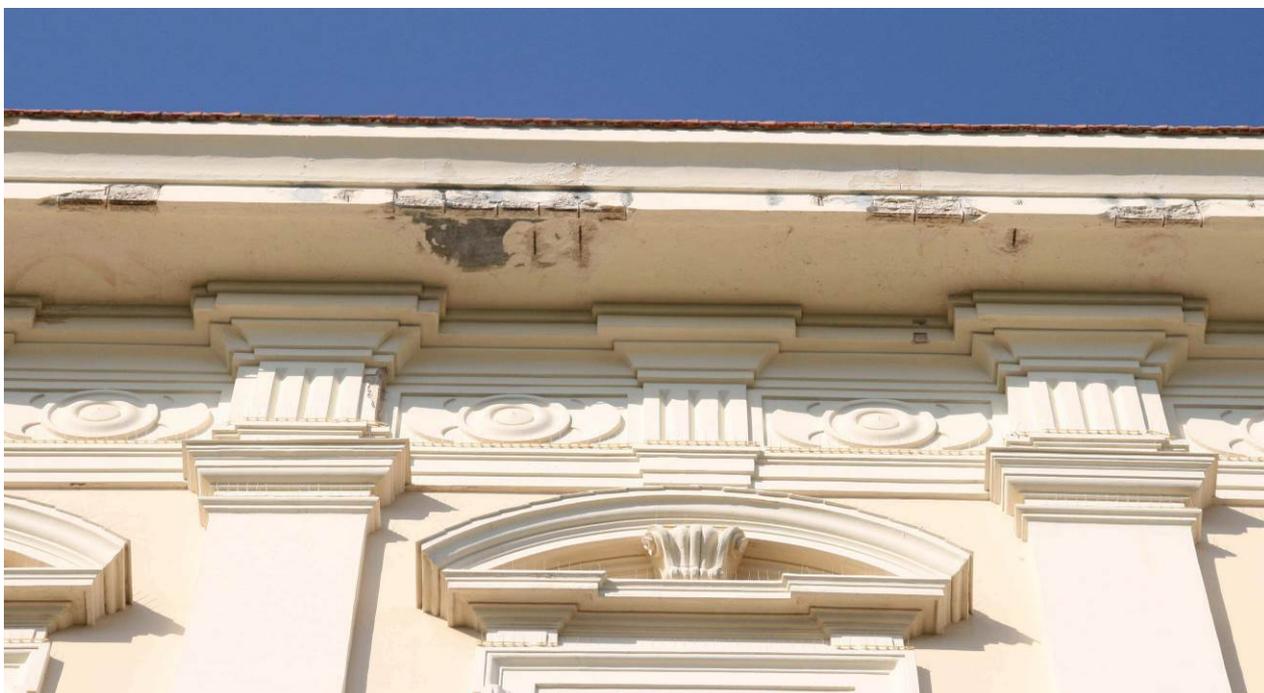
Il cornicione sommitale in cemento armato risulta in diversi punti fessurato con espulsione del copriferro in più punti, in alcuni casi oggetto di ripristini, dovuto all'ossidazione delle armature e da scarsa protezione del sovrapposto manto in tegole.

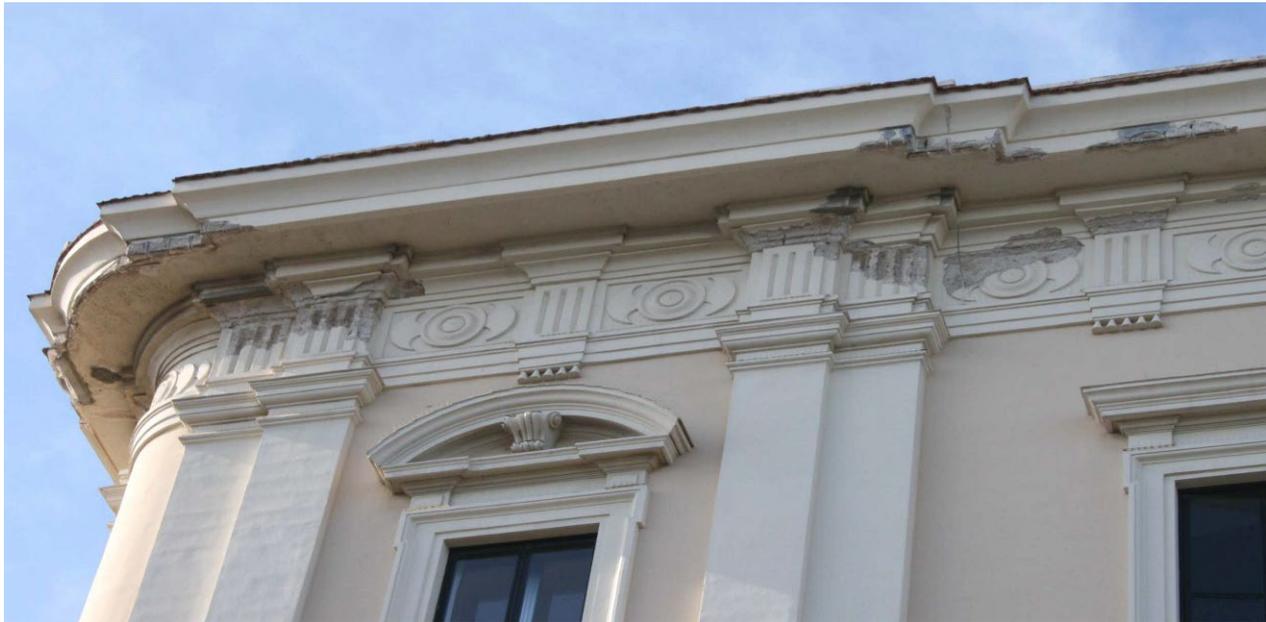
Il fregio sottostante, come si è visto costituito da triglifi e metope in carparo sagomato e intonacato con presenza di decorazioni in malta, si presenta ammalorato con localizzati distacchi della malta di finitura.

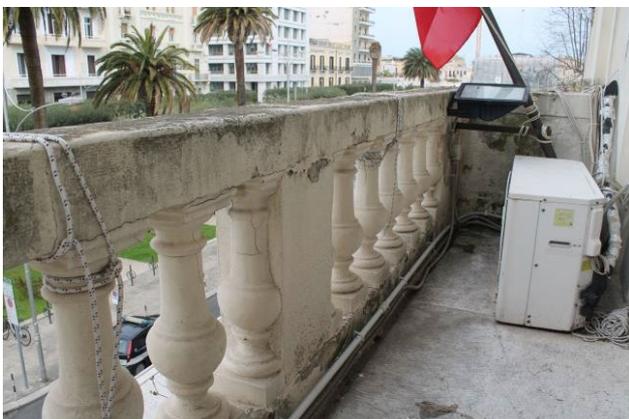
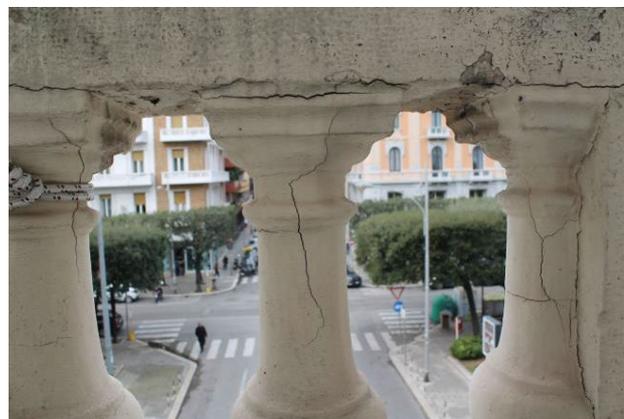
Tale situazione costituisce grave pericolo per la pubblica incolumità, visto il potenziale pericolo di caduta di porzioni in fase di distacco, tanto da aver indotto l'Ente a delimitare perimetralmente i prospetti con recinzioni in maglia metallica e a dotare i portoni di accesso di mantovane di protezione per garantire l'accesso in sicurezza da parte del personale e degli utenti esterni.

Le balaustre dei balconi presentano un degrado diffuso dello strato protettivo e, in corrispondenza della cimasa modanata del parapetto, risultano interessate da patine di natura biologica dovuto a fenomeni di dilavamento e conseguenti ristagni d'acqua; alcune colonnine in lito-cemento, in particolare quelle presenti su Corso Cavour, risultano lesionate in più punti a causa della presenza di barre metalliche verticali che, per l'ossidazione subita, hanno determinato la rottura degli elementi.

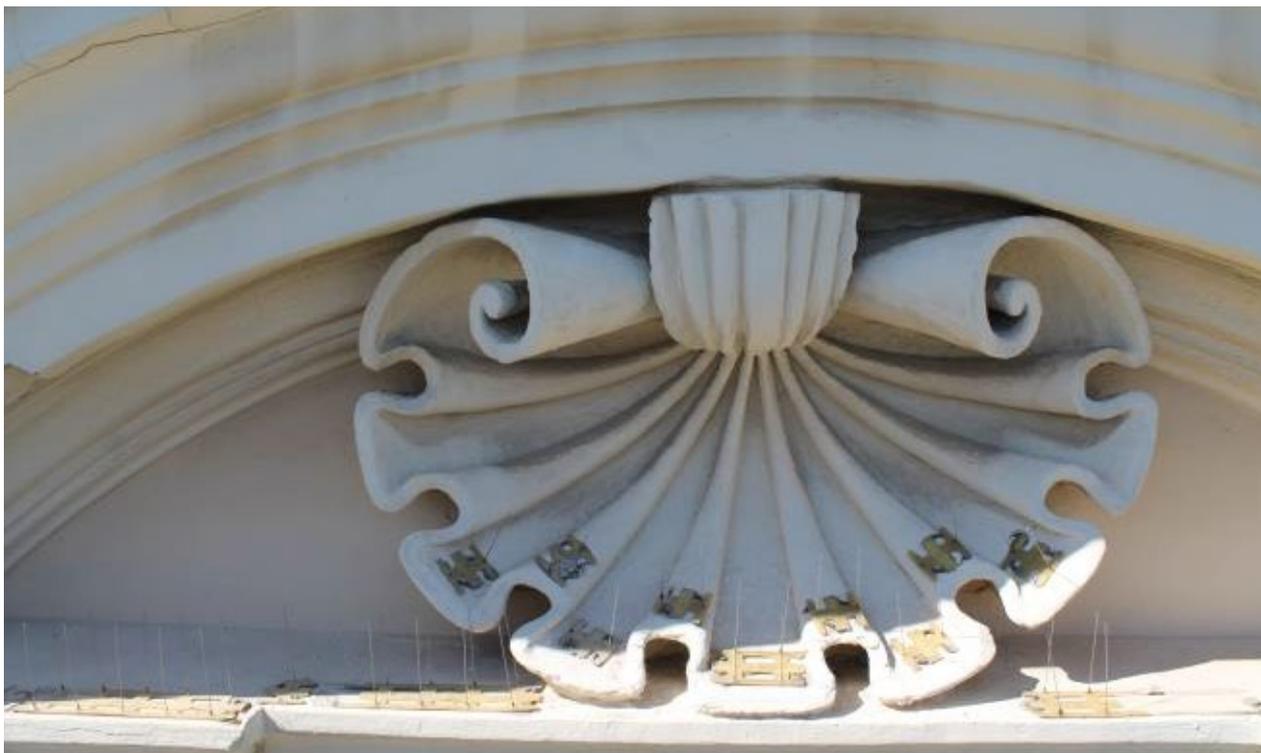
Come già accertato dalle indagini preliminari, gli elementi decorativi a conchiglia e a baccello, interni ai timpani, presentano ancoraggi alla muratura sottostante, costituiti da perni in ferro in avanzato stato di ossidazione.

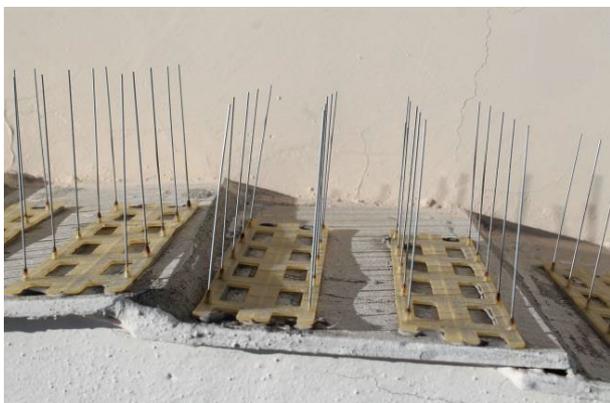
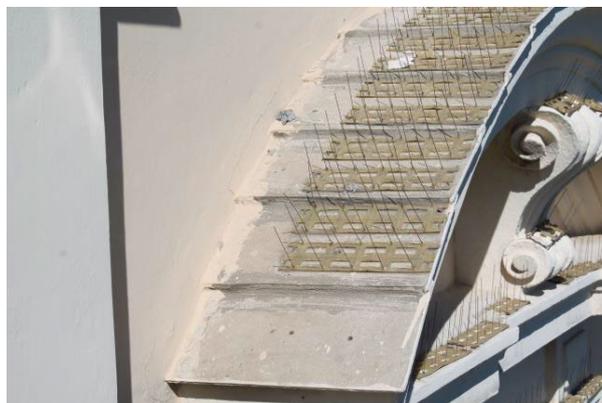
I cornicioni marcapiano e i timpani centinati del primo e secondo piano, così come accertato nell'ambito delle indagini preliminari, sono protetti da lastre in amianto in pessimo stato di conservazione tale da imporre un'urgente operazione di bonifica con sostituzione delle stesse.

Il progetto prevedeva l'incapsulamento delle tegole/lastre di amianto, mentre da prescrizione della Soprintendenza le stesse sono state rimosse integralmente, e si è convenuto con il Funzionario del MIC di applicare in loro sostituzione il coccio pesto.

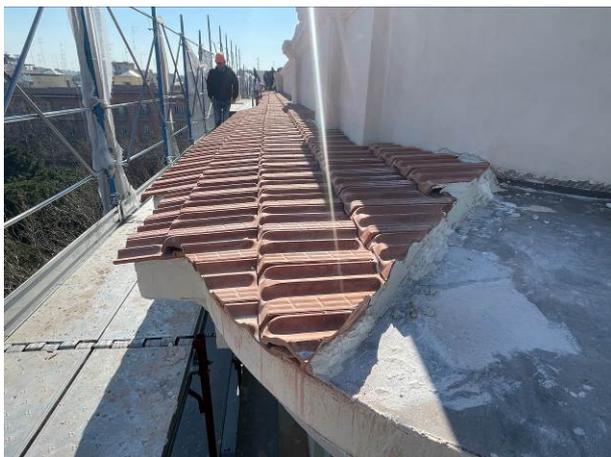
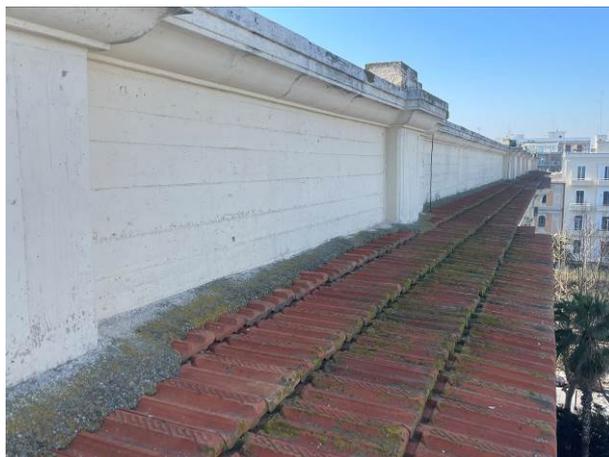
Dalla verifica della consistenza dello stato di conservazione delle tegole di copertura del piano d'attico è emerso che le stesse presenti sul fronte di Piazza Eroi dal Mare erano completamente ossidate e durante le fasi di rimozione si "sbriciolavano", pertanto sono state recuperate le migliori per il successivo ricollocamento, miscelandole con le tegole di nuova fabbricazione in tutto simili a quelle esistenti.

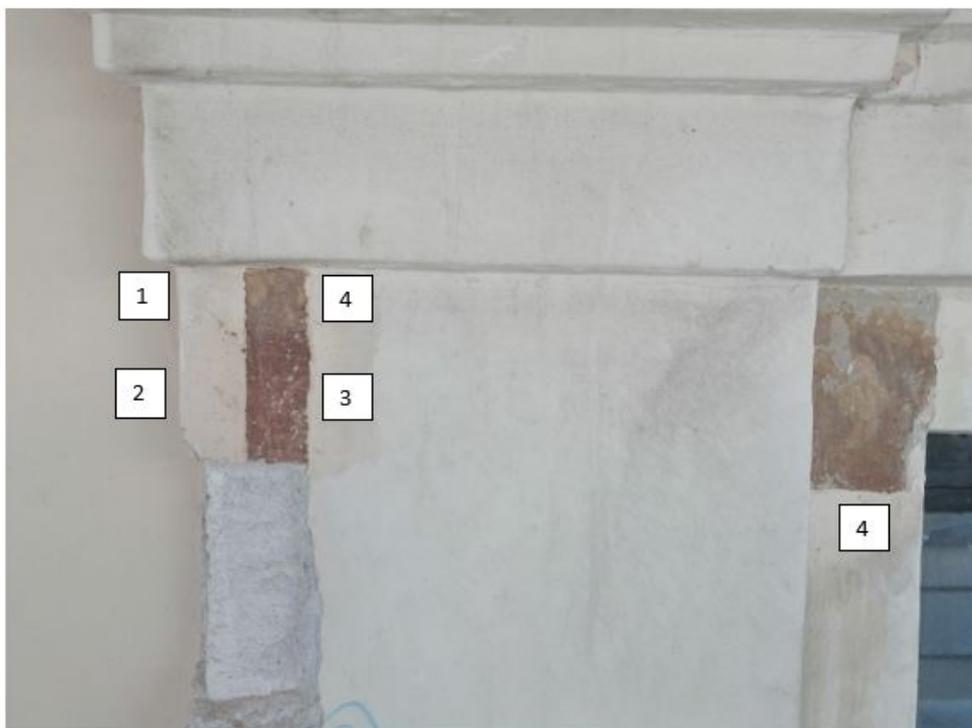
L'esito dei tasselli stratigrafici eseguiti in corrispondenza dell'intonaco di fondo, nonché delle paraste e timpani rettilinei circostanti i vani finestre ai piani terra e secondo, ha evidenziato la presenza di tre diversi livelli, il più vetusto dei quali possiede una colorazione rosso scuro, mentre paraste e timpani sono caratterizzati da un trattamento superficiale ad imitazione del marmo (in particolare, sembrerebbe simulare il Marmo Giallo Siena).

Tasselli stratigrafici su paraste circostanti finestre.

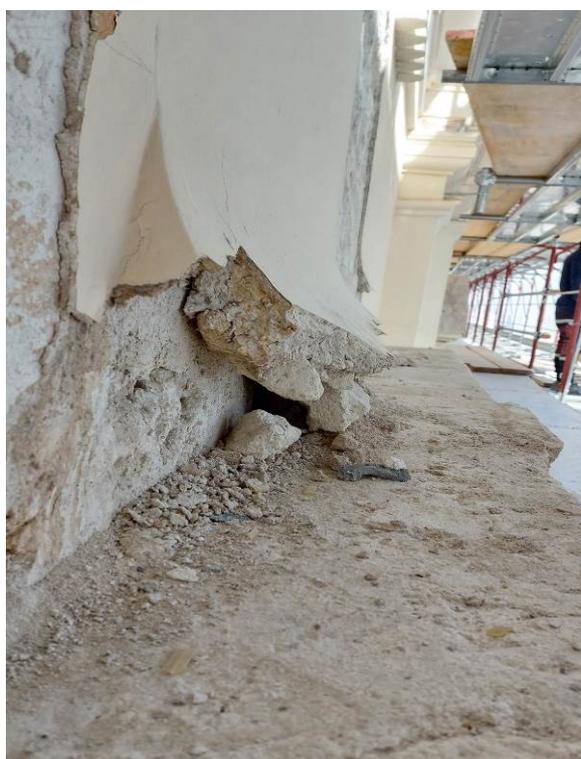
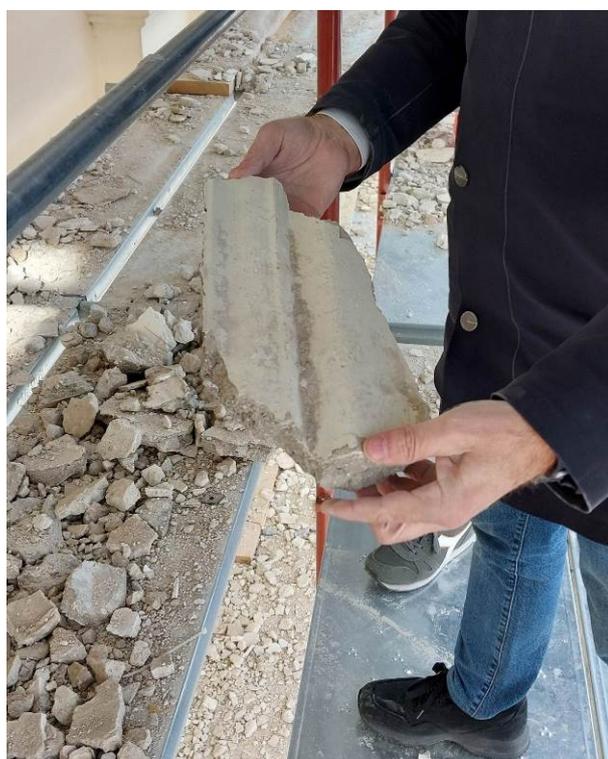
L'ispezione delle sgusce sovrastanti i timpani lineari constatando che per la loro realizzazione sono stati utilizzati frammenti grossolani di pietra calcarea e calcarenitica (dell'ordine di circa 15 - 20 cm) frammisti a materiale lapideo di granulometria inferiore, il tutto reso omogeneo con un impasto a base di calce ed alleggerito dai vuoti lasciati dalla giustapposizione dei suddetti frammenti di pietra, per non gravare eccessivamente sulle cornici, tale modalità operativa se da un lato ha garantito la leggerezza dall'altro essendo altamente precaria, come si evince dal rilievo fotografico, ha facilitato la penetrazione dell'acqua piovana e ha contribuito ai distacchi dell'intonaco e al dilavamento delle malte a base di calce.

Durante il sopralluogo del 08 febbraio 2023, l'arch. Caliandro ha confermato e approvato le scelte fatte in merito alla rimozione totale del materiale conformante le sgusce sovrastanti i timpani lineari e la sostituzione delle stesse al fine di garantire la leggerezza, la resistenza agli agenti atmosferici, l'economicità e la rapidità di posa, l'uso di profili in polistirene espanso.

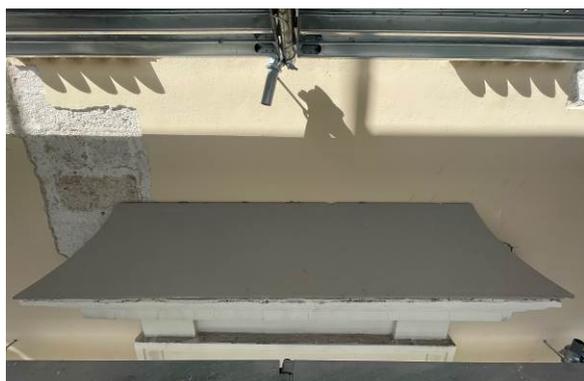
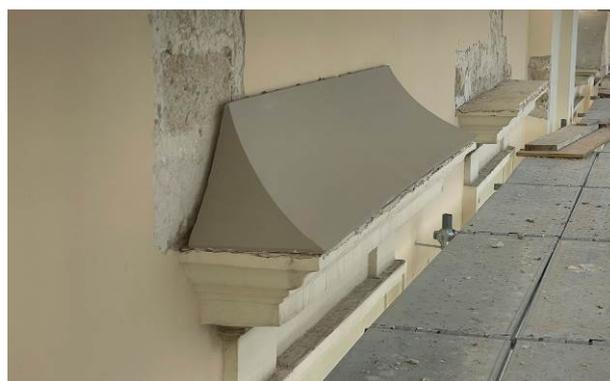
La presenza di ricostruzioni delle cornici con malte a base di cemento, implica secondo le indicazioni del funzionario del MIC – arch. Caliendo la rimozione degli elementi stessi, costituenti le parti modanate (malte presumibilmente poste in opera nel corso dei precedenti interventi di restauro) e di ricostruire i profili facendo ricorso ad un doppio strato di malta a base di calce con aggiunta di cocciopesto, dopo l'ottenimento degli esiti delle indagini mineralogiche, attualmente in corso di esecuzione presso l'Università degli Studi di Bari.

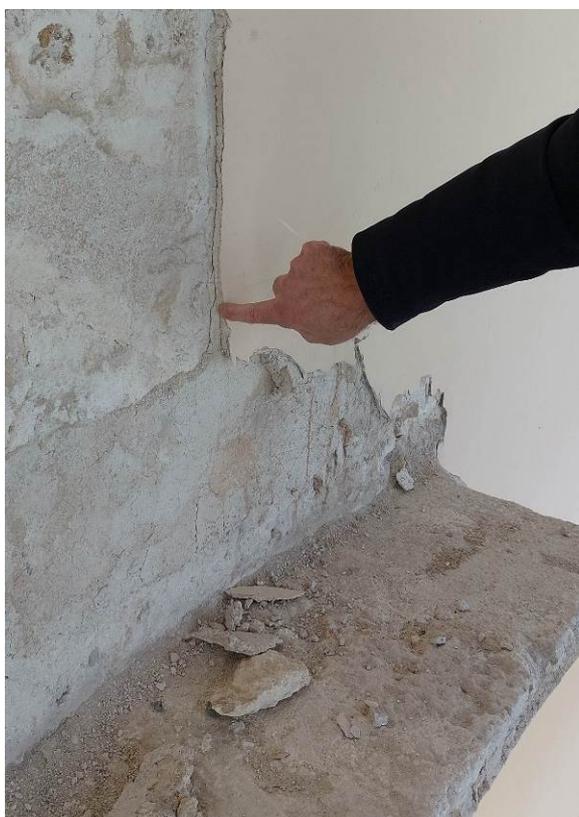
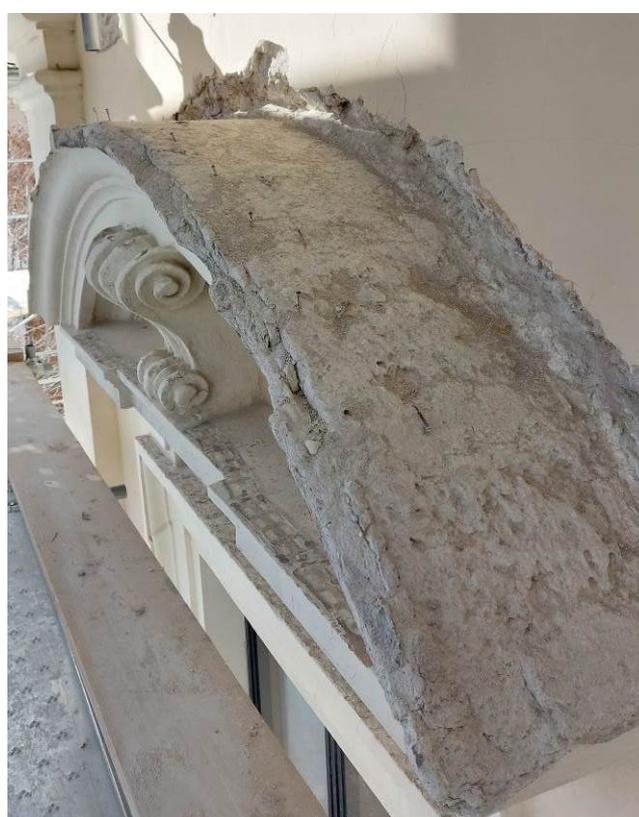
Al fine di poter dar seguito alle opere e visti gli spessori rilevati (fino a circa 6 cm) durante il sopralluogo si è constatata la necessità di procedere con l'esecuzione di un campione realizzato sull'estradosso dei timpani curvi e lineari delle finestre applicando, così come già fatto sul

cornicione d'attico, la rete bidirezionale in fibra di PBO specifica per il rinforzo di opere in muratura annegata in un massetto di spessore medio di cm 4/5 con matrice inorganica stabilizzata ecocompatibile.

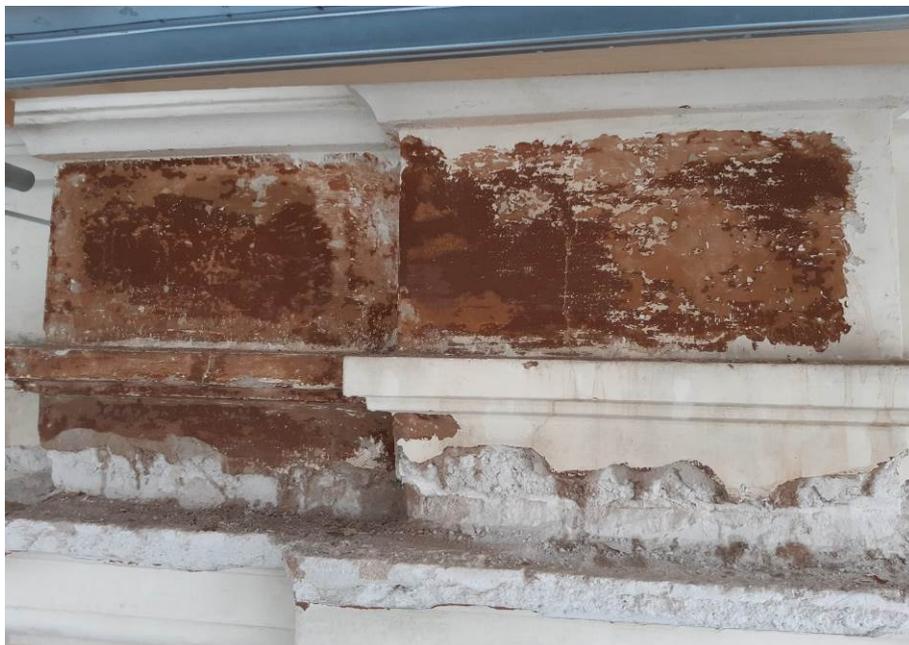
Il prosieguo delle analisi ha acclarato la presenza di strati superficiali di finitura (di colore rosso ruggine) con leganti di origine organica che necessitano ulteriori approfondimenti da eseguirsi attraverso spettroscopia Raman presso il Dipartimento di Chimica dell'Università degli Studi di Bari.

L'arch. Caliandro, alla luce di quanto su esposto, ha raccomandato di ripulire dagli strati superficiali più recenti una porzione di facciata estesa alcuni metri quadrati (un'intera finestra con circostante superficie di fondo) e di realizzare una campionatura riproducente le colorazioni originarie, in maniera tale da poter valutare compiutamente il risultato finale per meglio orientare l'intervento di restauro.

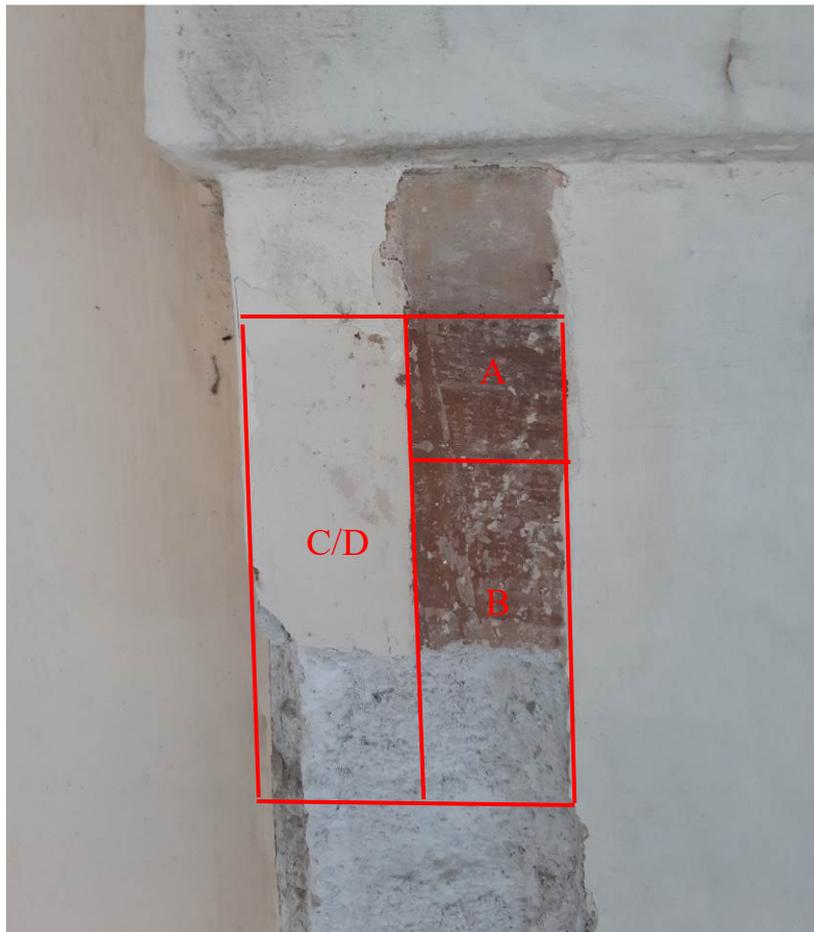
STRATIGRAFIA LESENA FINESTRA S.06

Tecnica	Stesura a cazzuola e/o fratazzo
Composizione	Calce aerea con inerti prevalentemente calcarei dimensioni 0,1 – 0,6 mm circa e limitata presenza di sabbia silicea
Spessore	1,5 cm circa
Stesura	Omogenea
Supporto	Calcarenite del Quaternario
Adesione al supporto	Discreta
Coesione	Scarsa (fessure da ritiro originatesi durante la presa)

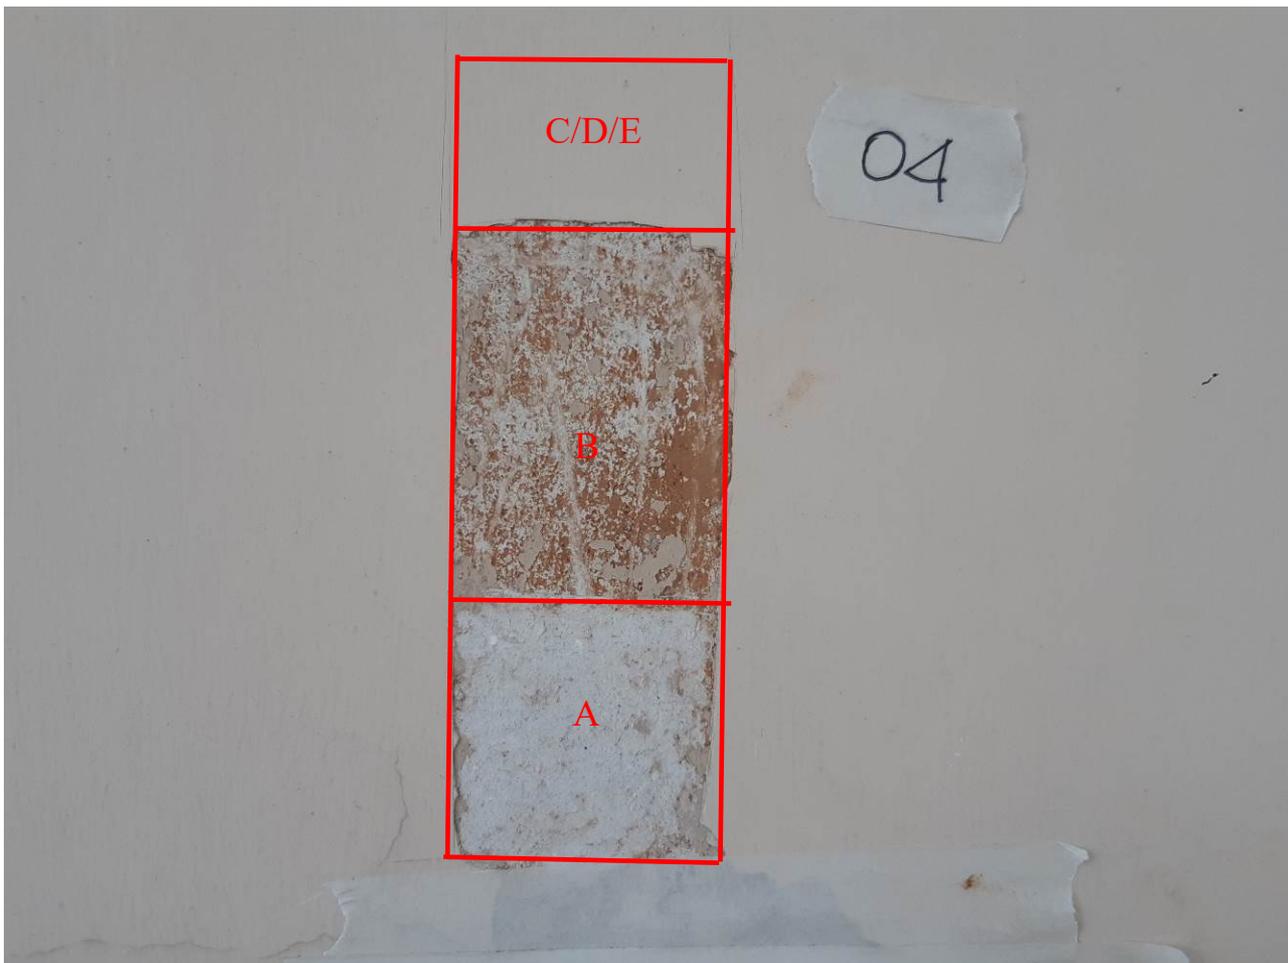
STRATIGRAFIA LESENA FINESTRA S.04

Colore	Grigio chiaro
Tecnica	Stesura a cazzuola e fratazzo
Composizione	Calce aerea con inerti prevalentemente calcarei dimensioni 0,1 – 0,6 mm circa e limitata presenza di sabbia silicea
Spessore	1,5 cm circa
Stesura	Omogenea
Supporto	Calcarenite del Quaternario
Adesione al supporto	Discreta
Coesione	Scarsa (fessure da ritiro originatesi durante la presa)

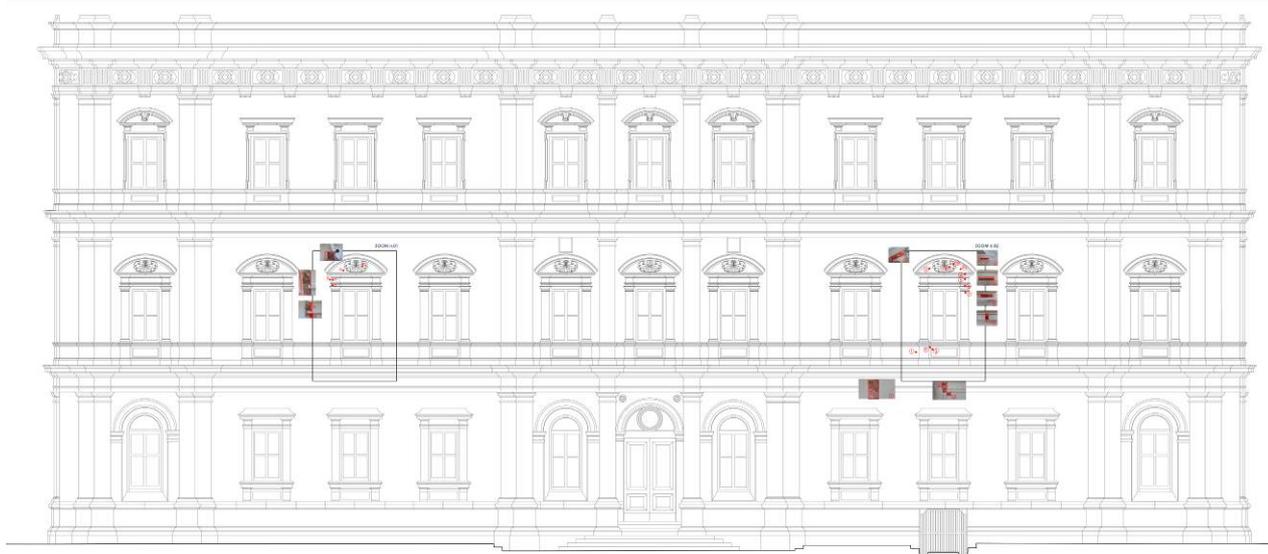
CAMERA DI COMMERCIO DI BARI – Analisi delle stratigrafie

Confrontando le analisi di laboratorio e quelle visive, in cantiere si è appurata la stratigrafia sia delle malte impiegate che le colorazioni messe in opera sin dalla costruzione del Palazzo delle Camera di Commercio di Bari. Tale minuziosa analisi ha portato a definire filologicamente la originaria cromia dei prospetti e delle sue partizioni architettoniche.
