**COMUNE DI BARI**  
**CAMERA DI COMMERCIO DI BARI**  
 Restauro conservativo delle facciate del Palazzo della Camera di Commercio di Bari

**PROGETTO ESECUTIVO**

OGGETTO:  
**ANALISI DEL DEGRADO FACCIATA DI CORSO CAVOUR**

SCALA:  
**SL.01**  
 1:50

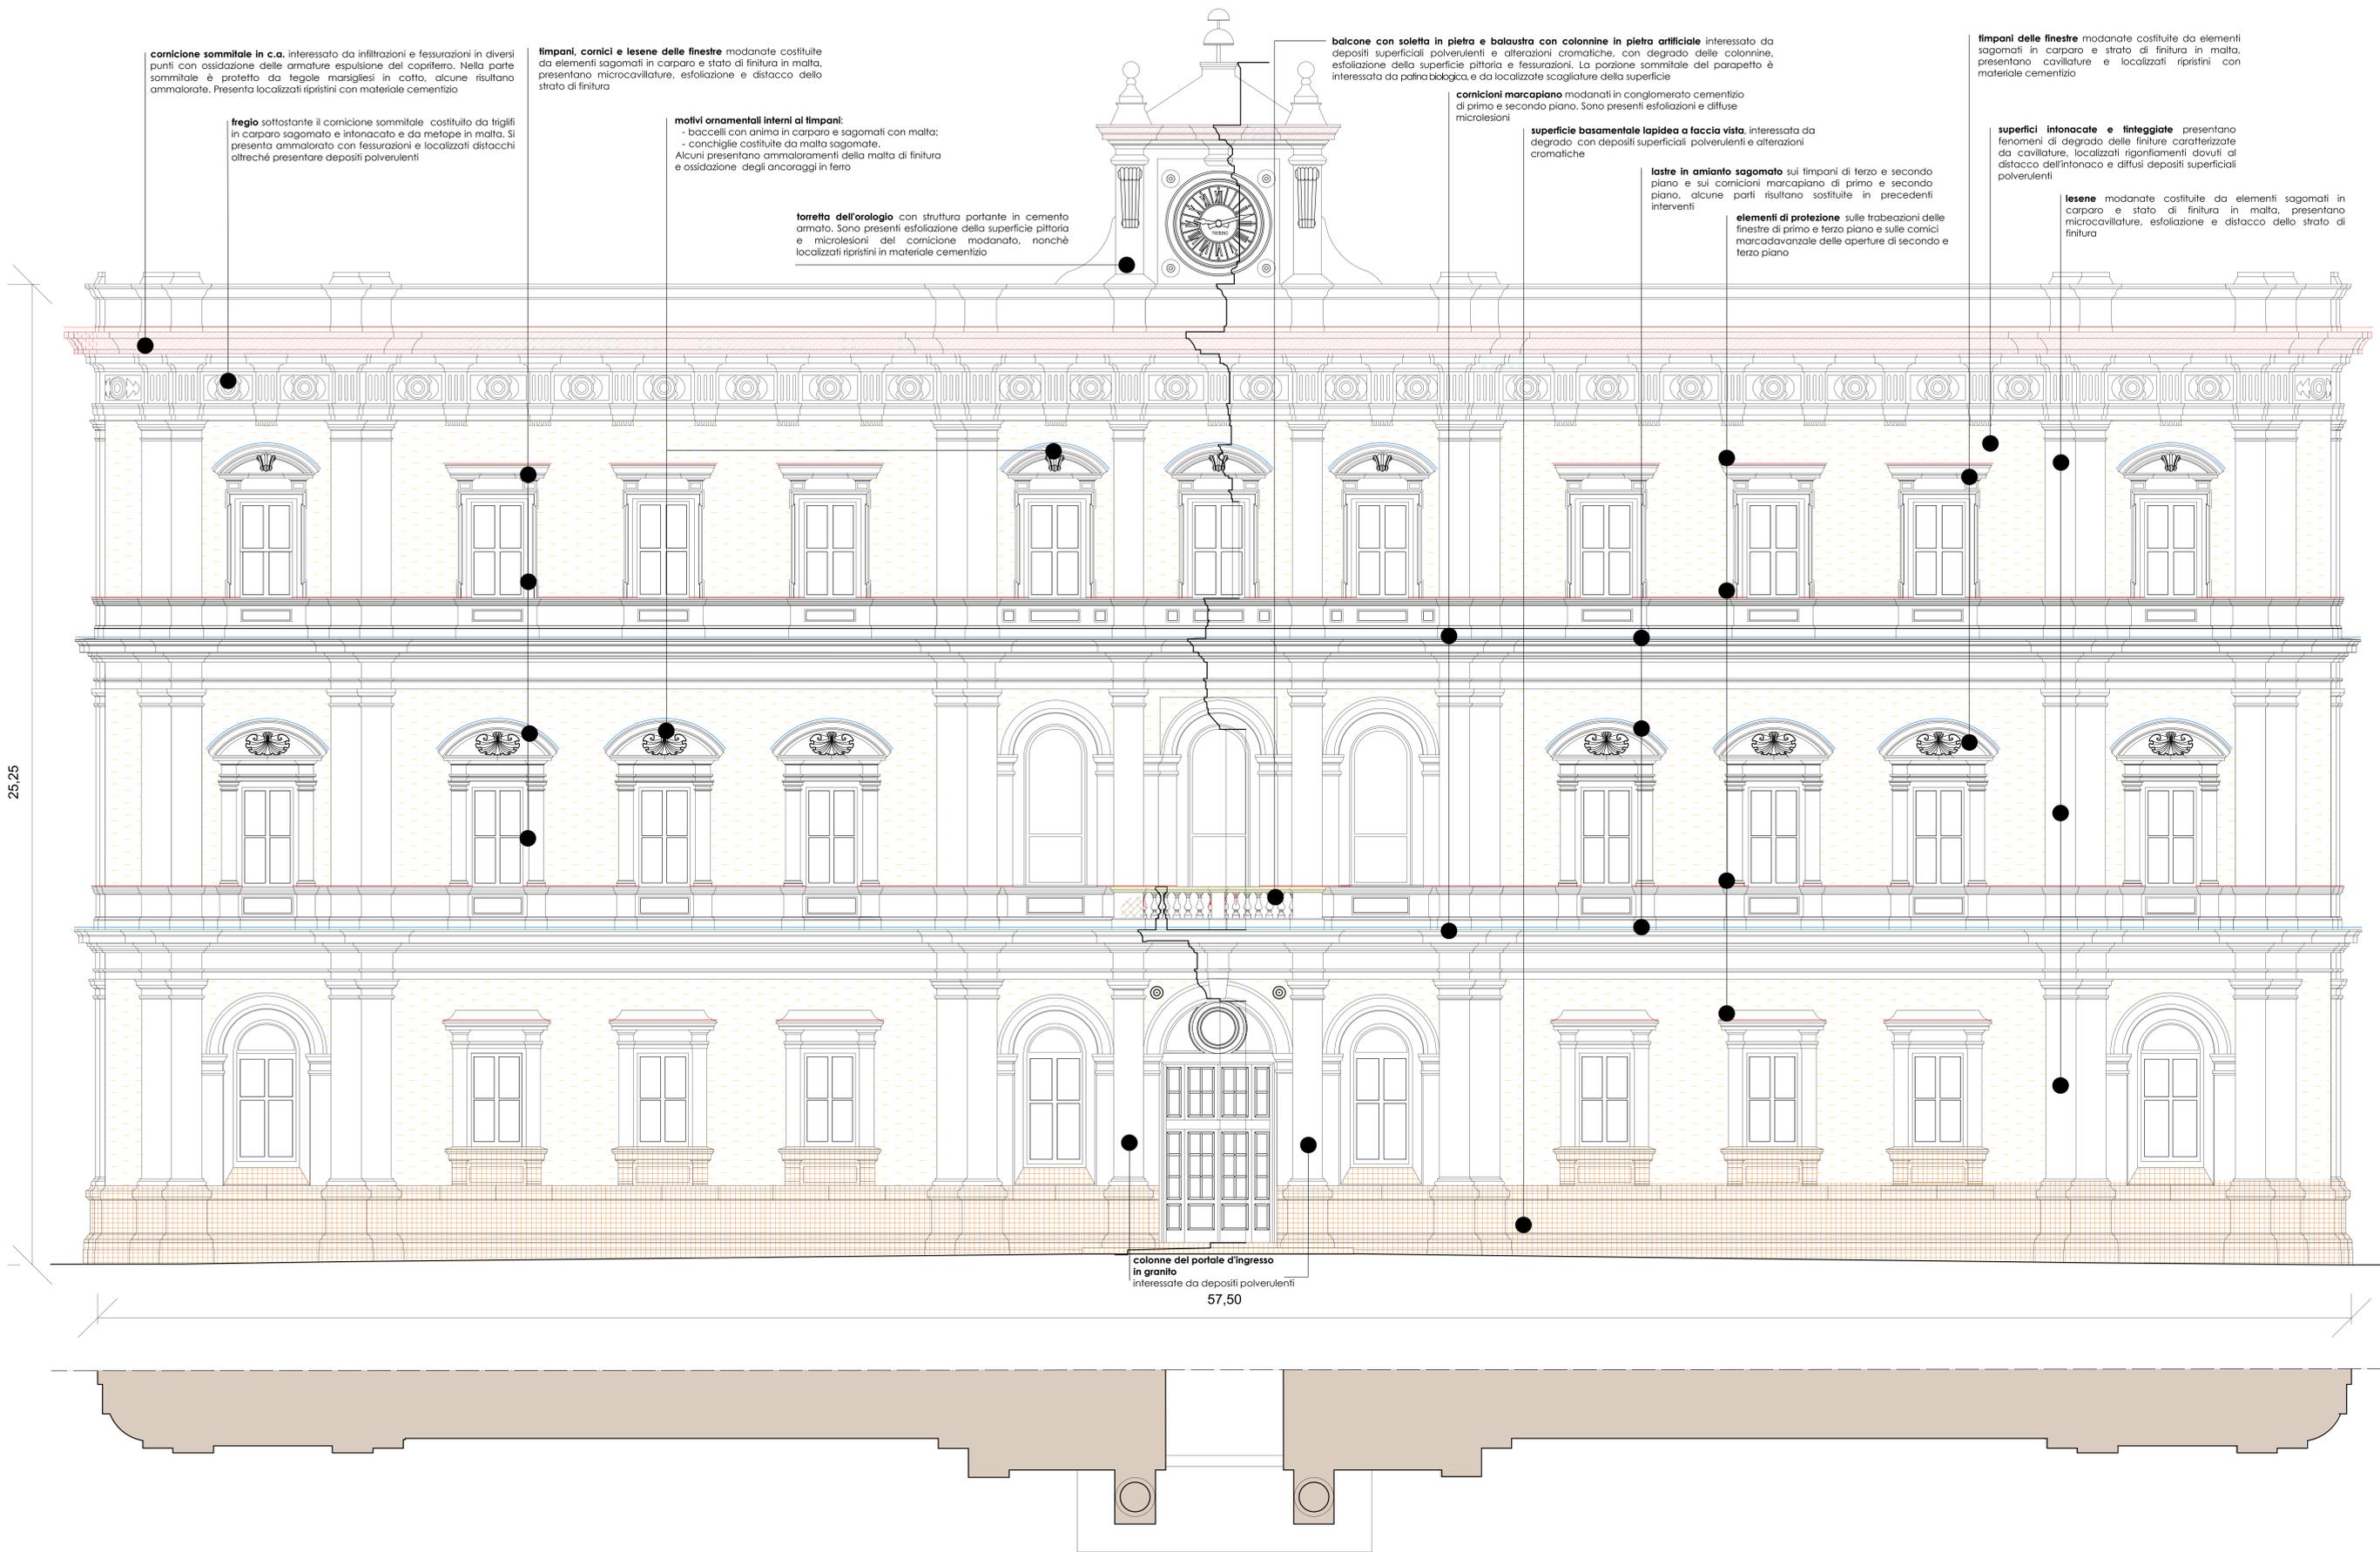
**cornicione sommitale in c.a.**, interessato da infiltrazioni e fessurazioni in diversi punti con ossidazione delle armature espulsione del copriferro. Nella parte sommitale è protetto da tegole marsigliesi in cotto, alcune risultano ammalorate. Presenta localizzati ripristini con materiale cementizio

**timpani, cornici e lesene delle finestre** modanate costituite da elementi sagomati in carparo e stato di finitura in malta, presentano microcavillature, estofolazione e distacco dello strato di finitura

**fregio** sottostante il cornicione sommitale costituito da frigli in carparo sagomato e intonacato e da metope in malta. Si presenta ammalorato con fessurazioni e localizzati distacchi oltreché presentare depositi polverulenti

**motivi ornamentali interni ai timpani:**  
 - baccelli con anima in carparo e sagomati con malta;  
 - conchiglie costituite da malta sagomate.  
 Alcuni presentano ammaloramenti della malta di finitura e ossidazione degli ancoraggi in ferro

**torretta dell'orologio** con struttura portante in cemento armato. Sono presenti estofolazione della superficie pittoria e microlesioni del cornicione modanato, nonché localizzati ripristini in materiale cementizio

**balcone con soletta in pietra e balaustra con colonnine in pietra artificiale** interessata da depositi superficiali polverulenti e alterazioni cromatiche, con degrado delle colonnine, estofolazione della superficie pittoria e fessurazioni. La porzione sommitale del parapetto è interessata da patina biologica, e da localizzate scogliature della superficie

**cornicioni marcapiano** modanati in conglomerato cementizio di primo e secondo piano. Sono presenti estofolazioni e diffuse microlesioni

**superficie basamentale lapidea a faccia vista**, interessata da degrado con depositi superficiali polverulenti e alterazioni cromatiche

**lastre in amianto sagomate** sui timpani di terzo e secondo piano e sui cornicioni marcapiano di primo e secondo piano, alcune parti risultano sostituite in precedenti interventi

**elementi di protezione** sulle trabeazioni delle finestre di primo e terzo piano e sulle cornici marcadavanzate delle aperture di secondo e terzo piano

**timpani delle finestre** modanate costituite da elementi sagomati in carparo e stato di finitura in malta, presentano cavillature e localizzati ripristini con materiale cementizio

**superfici intonacate e linteolate** presentano fenomeni di degrado delle finiture caratterizzate da cavillature, localizzati rigonfiamenti dovuti al distacco dell'intonaco e diffusi depositi superficiali polverulenti

**lesene** modanate costituite da elementi sagomati in carparo e stato di finitura in malta, presentano microcavillature, estofolazione e distacco dello strato di finitura
