COMUNE DI BARI
CAMERA DI COMMERCIO DI BARI
 Restaura conservativo delle facciate del Palazzo della Camera di Commercio di Bari

PROGETTO ESECUTIVO

OGGETTO:
STATO DEI LUOGHI | ANALISI DEL DEGRADO

SL.02

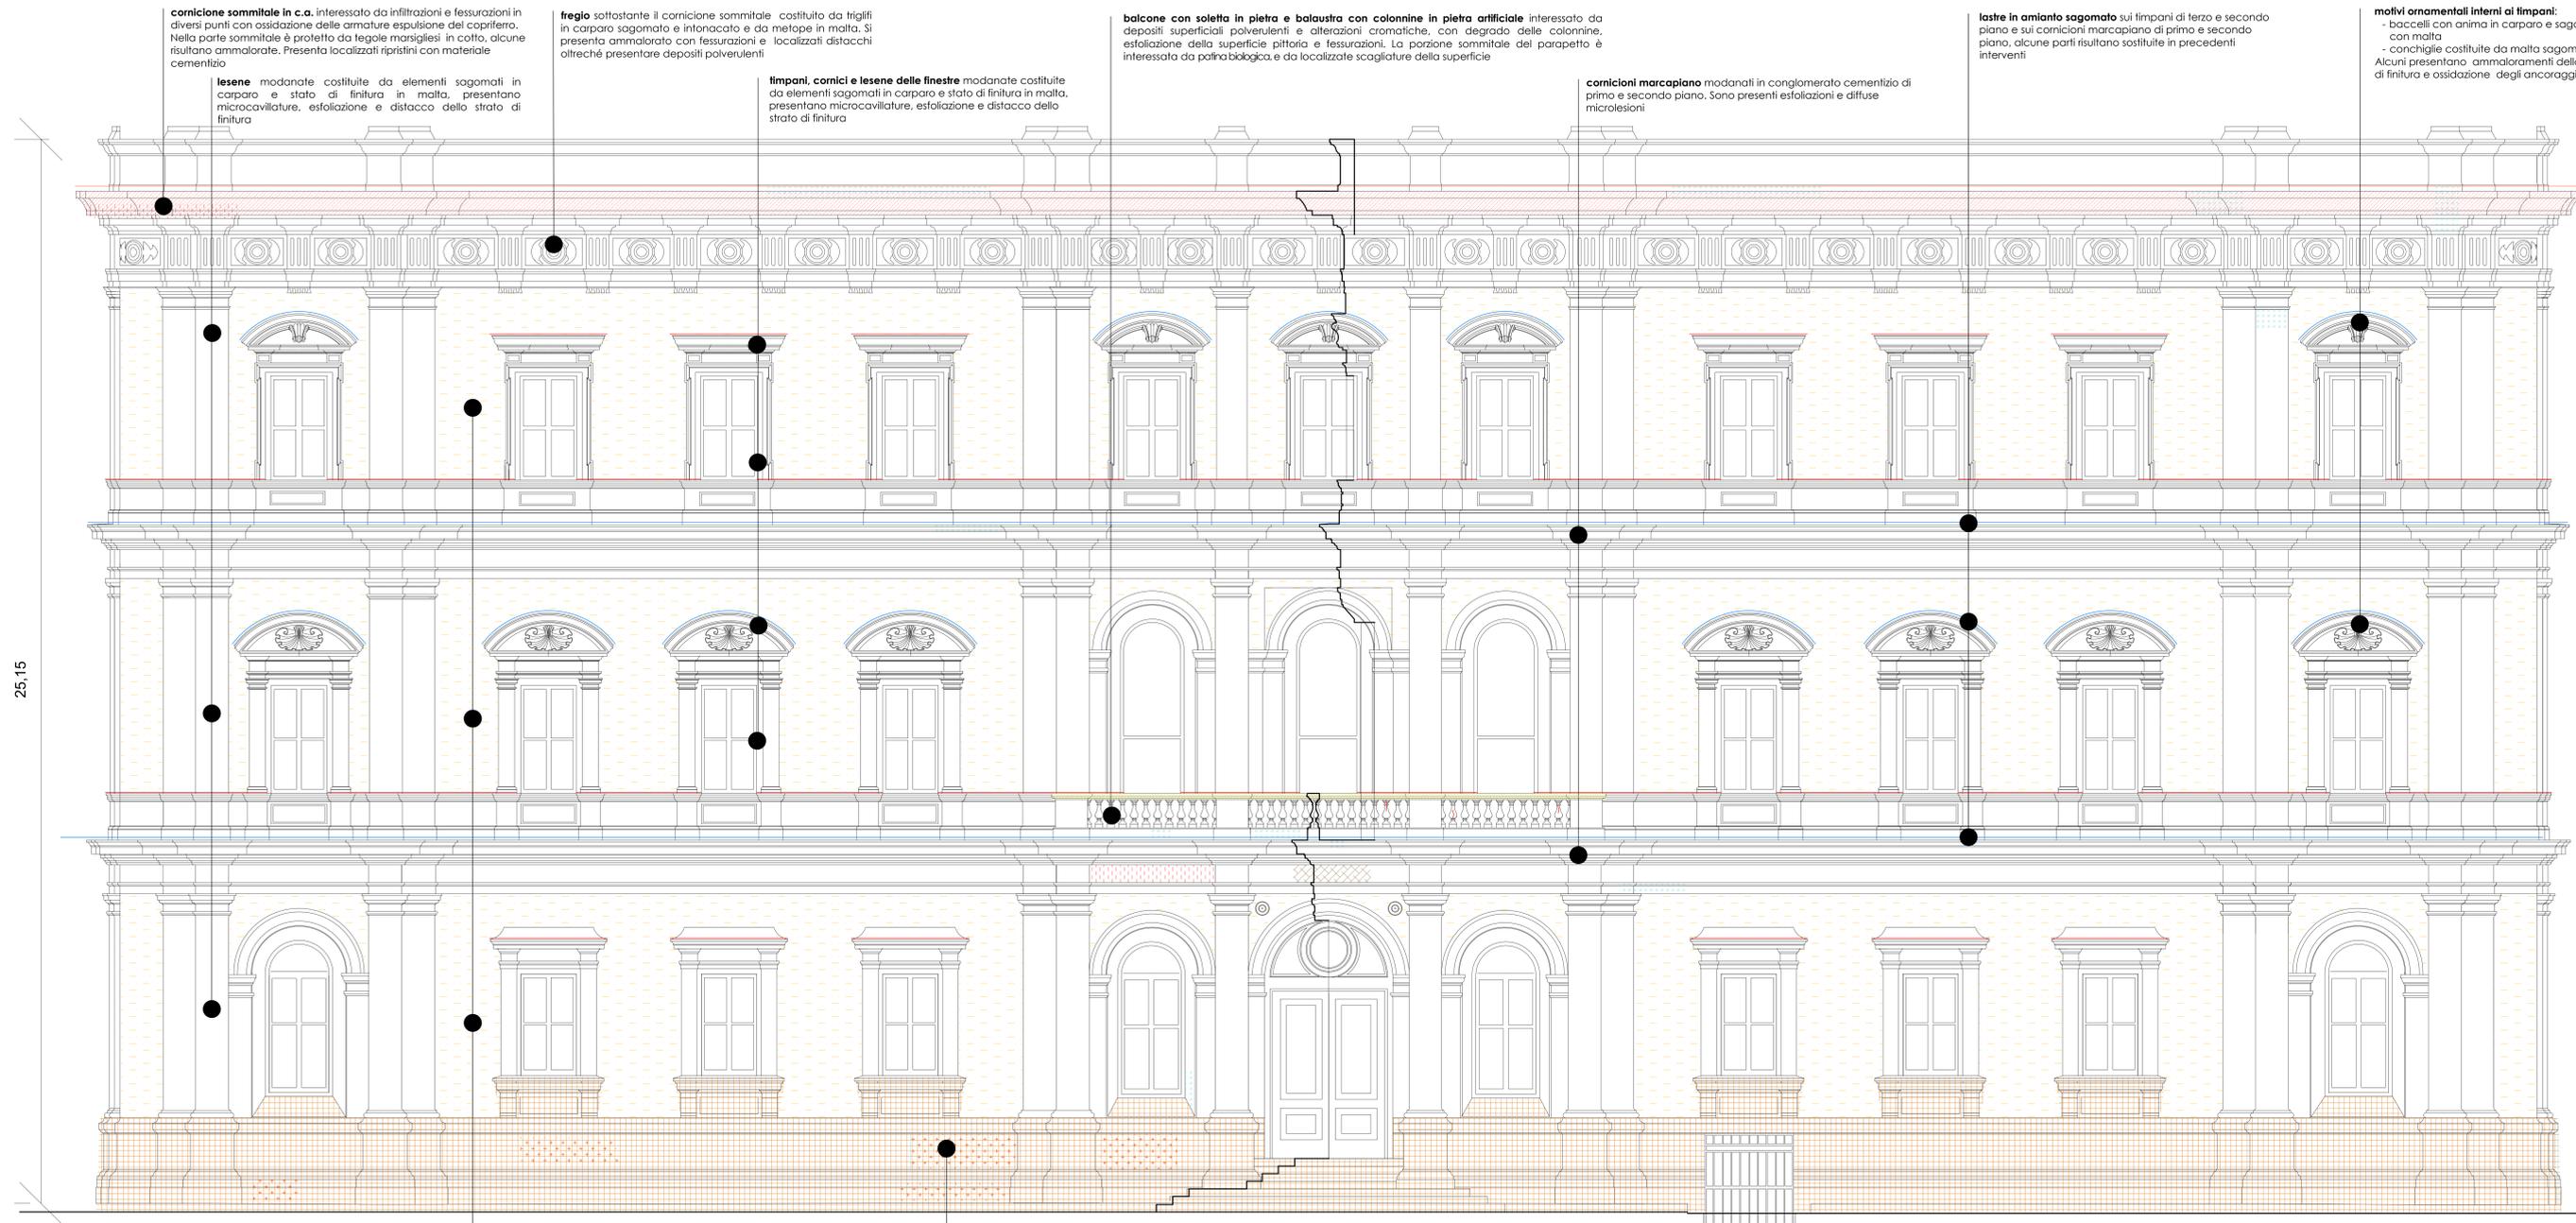
cornicione sommitale in c.a. interessato da infiltrazioni e fessurazioni in diversi punti con ossidazione delle armature espulsi dal coprifreno. Nella parte sommitale è protetto da tegole marsigliesi in cotto, alcune risultano ammantate. Presenta localizzati ripristini con materiale cementizio

fregio sottostante il cornicione sommitale costituito da triglifi in carparo sagomato e intonacato e da metope in malta. Si presenta ammantato con fessurazioni e localizzati distacchi oltreché presentare depositi polverulenti

balcone con soletta in pietra e balaustra con colonnine in pietra artificiale interessato da depositi superficiali polverulenti e alterazioni cromatiche, con degrado delle colonnine, estofazione della superficie pittoria e fessurazioni. La porzione sommitale del parapetto è interessata da patina biologica e da localizzate scagliature della superficie

lastre in amianto sagomate sui timpani di terzo e secondo piano e sui cornicioni marcapiano di primo e secondo piano, alcune parti risultano sostituite in precedenti interventi

molivi ornamentali interni ai timpani:
 - boccelli con anima in carparo e sagomati con malta
 - conchiglie costituite da malta sagomate
 Alcuni presentano ammantamenti della malta di finitura e ossidazione degli ancoraggi in ferro

timpani, cornici e lesene delle finestre modanate costituite da elementi sagomati in carparo e stato di finitura in malta, presentano microcavillature, estofazione e distacco dello strato di finitura

cornicioni marcapiano modanati in conglomerato cementizio di primo e secondo piano. Sono presenti estofazioni e diffuse microlesioni

superfici intonacate e finteggiate presentano fenomeni di degrado delle finiture caratterizzate da cavillature, localizzati rigonfiamenti dovuti al distacco dell'intonaco e diffusi depositi superficiali polverulenti

superficie basamentale lapidea a faccia vista, interessata da degrado con depositi superficiali polverulenti, alterazioni cromatiche e presenza di graffiti ed improntamenti
