Restauro conservativo delle facciate del Palazzo della Camera di Commercio di Bari

PROGETTO ESECUTIVO

ANALISI DEL DEGRADO

SL.03

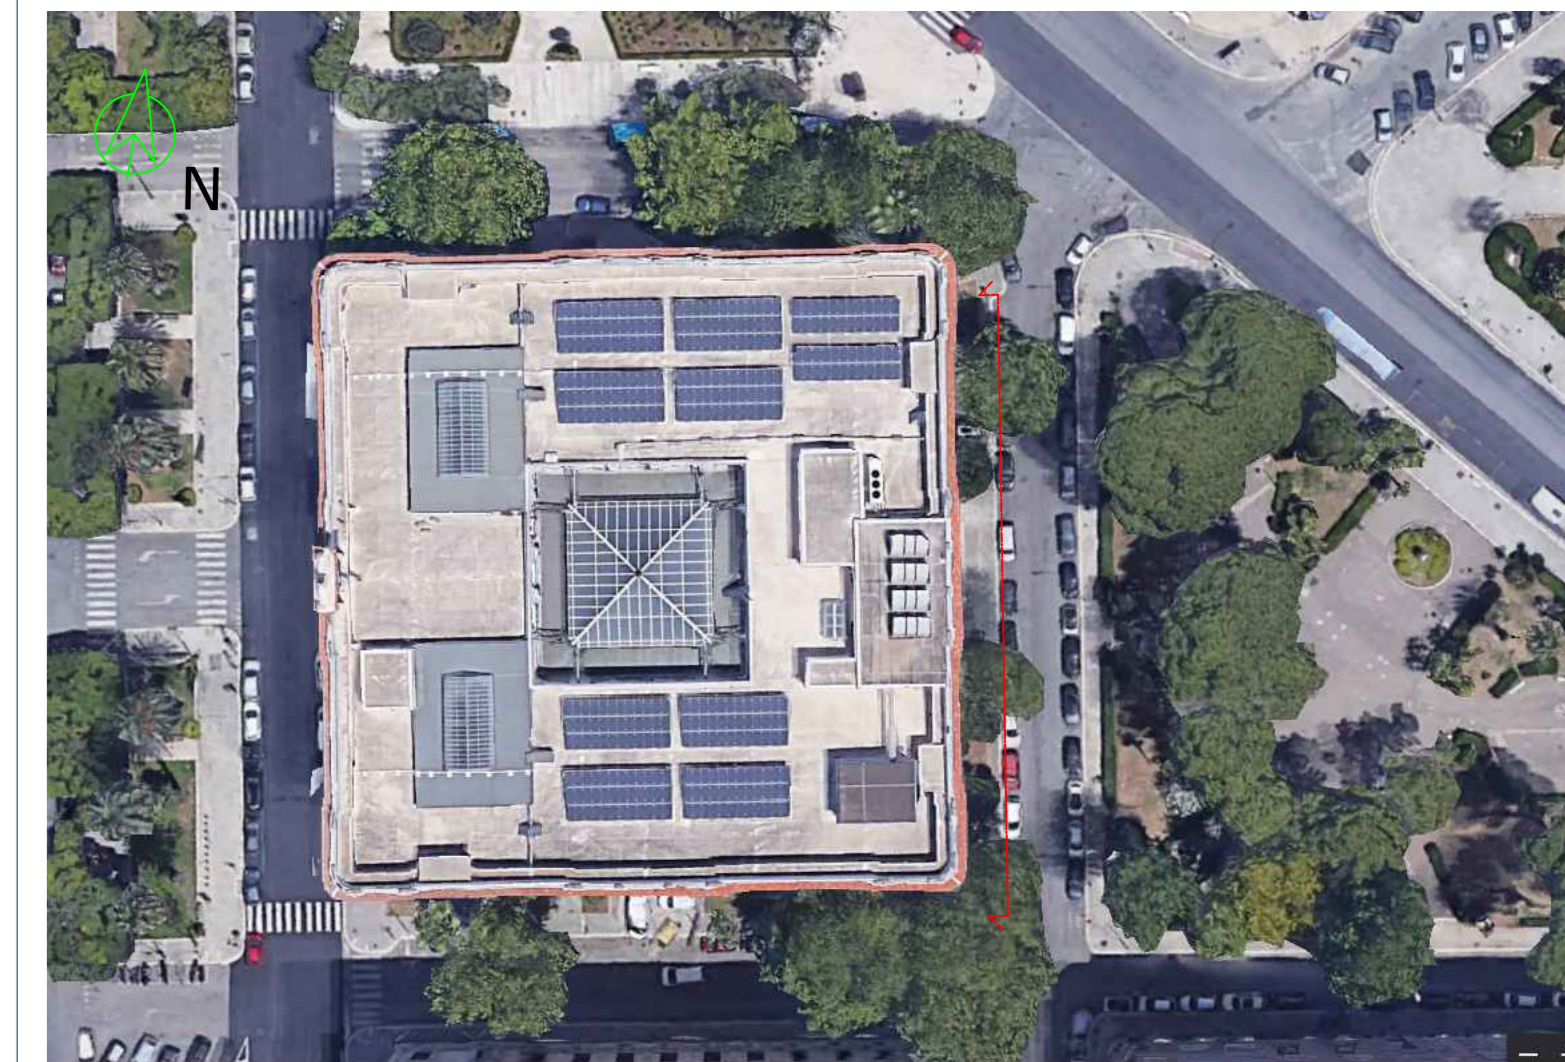
cornicione sommitale in c.a. interessato da infiltrazioni e fessurazioni in diversi punti con ossidazione delle armature espulsione del capifero. Nella parte sommitale è protetto da tegole marsigliesi in cotto, alcune risultano ammororate. Presenta localizzati ripristini con materiale cementizio

lesene modanate costituite da elementi sagomati in carparo e stato di finitura in malta, presentano microcavillature, estofazione e distacco dello strato di finitura

fregio sottostante il cornicione sommitale, costituito da triglifi in carparo sagomato e intonacato e da metope in malta. Si presenta ammorato con fessurazioni e localizzati distacchi oltreché presentare depositi polverulenti

timpani, cornici e lesene delle finestre modanate costituite da elementi sagomati in carparo e stato di finitura in malta, presentano microcavillature, estofazione e distacco dello strato di finitura

superfici intonacate e finteggiate presentano fenomeni di degrado delle finiture caratterizzate da cavillature, localizzati rigonfiamenti dovuti al distacco dell'intonaco e diffusi depositi superficiali polverulenti

timpani delle finestre modanate costituite da elementi sagomati in carparo e strato di finitura in malta, presentano cavillature e localizzati ripristini con materiale cementizio

- baccelli con anima in carparo e sagomati con malta
 - conchiglie costituite da malta sagomate
- Alcuni presentano ammoramenti della malta di finitura e ossidazione degli ancoraggi in ferro

cornicioni marcapiano modanati in conglomerato cementizio di primo e secondo piano. Sono presenti estofazioni e diffuse microlesioni

superfici intonacate e finteggiate presentano fenomeni di degrado delle finiture caratterizzate da cavillature, localizzati rigonfiamenti con distacco dell'intonaco e diffusi depositi superficiali polverulenti

superficie basamentale lapidea a faccia vista, interessata da degrado con depositi superficiali polverulenti, alterazioni cromatiche e presenza di graffiti ed imbrattamenti
