COMUNE DI BARI
CAMERA DI COMMERCIO DI BARI
 Restauo conservativo delle facciate del Palazzo della Camera di Commercio di Bari

PROGETTO ESECUTIVO

OGGETTO:
STATO DEI LUOGHI | ANALISI DEL DEGRADO

SCALA:
SL.04
 1:50

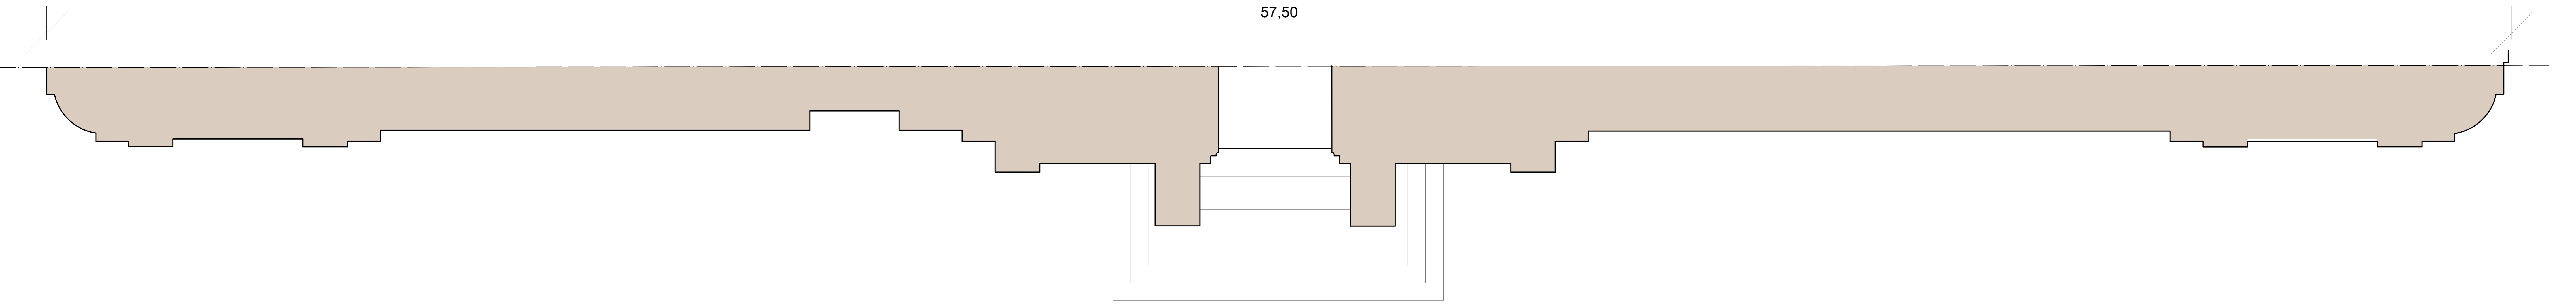
cornicione sommitale in c.a., interessato da infiltrazioni e fessurazioni in diversi punti con ossidazione delle armature espulsione del copriferro. Nella parte sommitale è protetto da tegole marsigliesi in cotto, alcune risultano ammalorate. Presenta localizzati ripristini con materiale cementizio

lesene modanate costituite da elementi sagomati in carparo e stato di finitura in malta, presentano microcavillature, estofolazione e distacco dello strato di finitura

fregio sottostante il cornicione sommitale costituito da fregi in carparo sagomato e intonacato e da metope in malta. Si presenta ammalorato con fessurazioni e localizzati distacchi oltreché presentare depositi polverulenti

timpani, cornici e lesene delle finestre modanate costituite da elementi sagomati in carparo e stato di finitura in malta, presentano microcavillature, estofolazione e distacco dello strato di finitura

lastre in amianto sagomate sui timpani di terzo e secondo piano e sui cornicioni marcapiano di primo e secondo piano, alcune parti risultano sostituite in precedenti interventi

elementi di protezione sulle trabeazioni delle finestre di primo e terzo piano e sulle cornici marcadavanzate delle aperture di secondo e terzo piano

superfici intonacate e fiteggiate presentano fenomeni di degrado delle finiture caratterizzate da cavillature, localizzati rigonfiamenti dovuti al distacco dell'intonaco e diffusi depositi superficiali polverulenti

timpani delle finestre modanate costituite da elementi sagomati in carparo e strato di finitura in malta, presentano cavillature e localizzati ripristini con materiale cementizio

motivi ornamentali interni ai timpani:
 - baccelli con anima in carparo e sagomati con malta
 - conchiglie costituite da malta sagomate. Alcuni presentano ammaloramenti della malta di finitura e ossidazione degli ancoraggi in ferro

cornicioni marcapiano modanati in conglomerato cementizio di primo e secondo piano. Sono presenti estofolazioni e diffuse microlesioni

superfici intonacate e fiteggiate presentano fenomeni di degrado delle finiture caratterizzate da cavillature, localizzati rigonfiamenti con distacco dell'intonaco e diffusi depositi superficiali polverulenti

superficie basamentale lapidea a faccia vista, interessata da degrado con depositi superficiali polverulenti, alterazioni cromatiche e presenza di graffi ed imbrattamenti
