LAVORI DI RISANAMENTO CONSERVATIVO NECESSARI ALL'IMMOBILE PER
UFFICI, DI PROPRIETA' CAMERALE, SITO IN VIA EMANUELE MOLA

PROGETTO ESECUTIVO PIANI FUORI TERRA

RELAZIONE GENERALE

data:	10/2008
agg.:	09/2009 (rev.01)
scala:

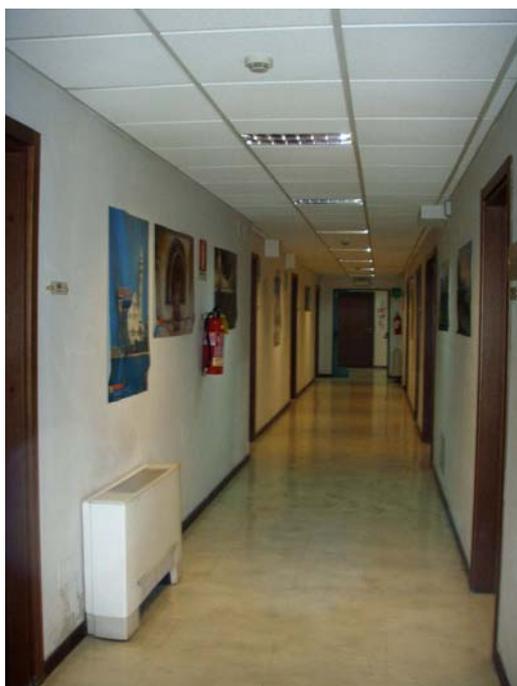
FOTO 7

Pavimento deteriorato e mancante in alcuni punti.

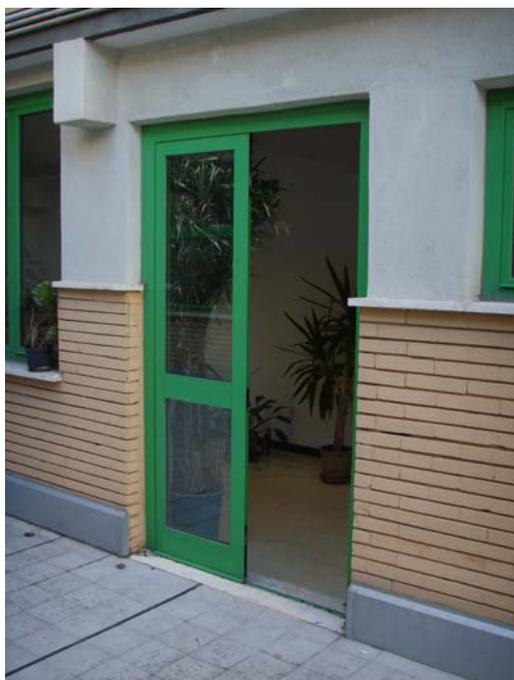
FOTO 36

b) Porta uscita verso il cortile interno che consente l'ingresso di acqua piovana.

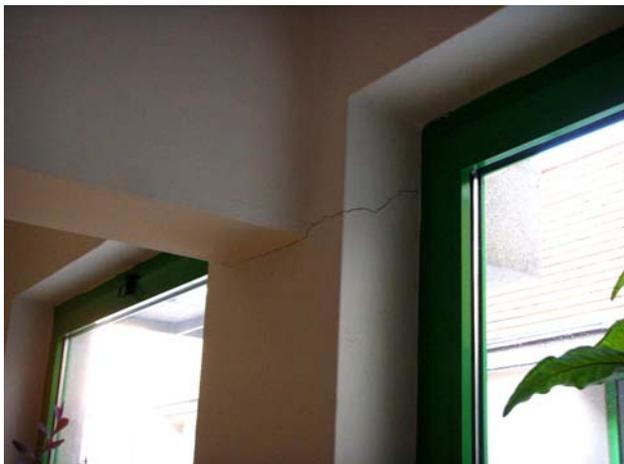
FOTO 37

c) Lesioni diffuse lungo la parete verso il cortile.

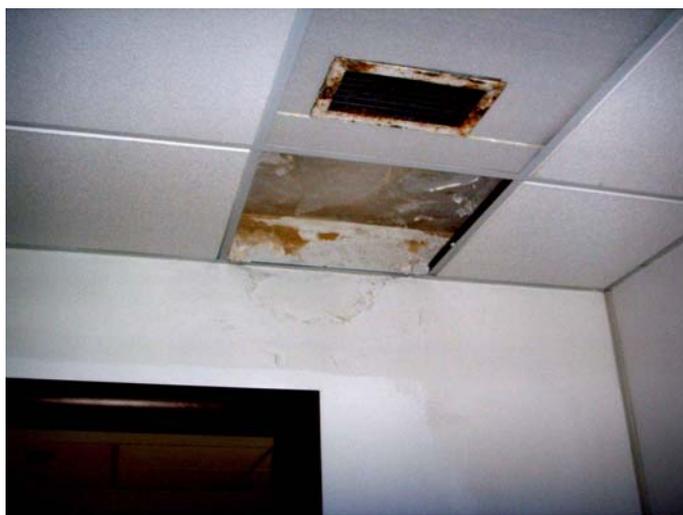
FOTO 43

Fenomeni di infiltrazione di acque meteoriche nel soffitto in corrispondenza dell'angolo tra il corridoio e ingresso al vano. Trattasi di infiltrazioni dal lastrico solare per cui risulta prioritario l'intervento in copertura.

- Smontaggio del controsoffitto con eventuali corpi illuminanti e griglie per la zona interessata dall'umidità;
- Spicconatura degli intonaci per tutti i tratti deteriorati con successivo ripristino;

- Fornitura in opera di controsoffitto in fibra;
- Rimontaggio dei corpi illuminanti nelle posizioni indicate;
- Revisione del controsoffitto con integrazione e sostituzione degli elementi deteriorati, identici all'esistente;

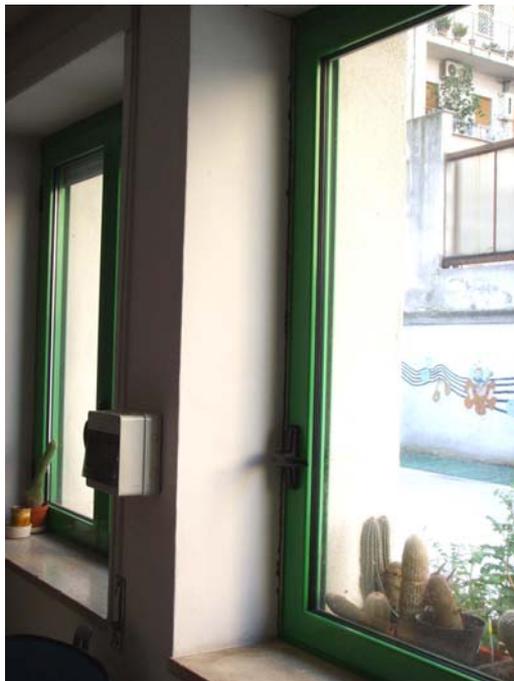
FOTO 44

Lesione tra infisso e struttura muraria adiacente.

- Fornitura in opera di coprifilo metallico previa sigillatura con materiale elastico del distacco;
- Sigillatura di fessure, crepe, cavillature, con scarnificazione fino al vivo della muratura sottostante e rifacimento dell'intonaco con malta di sabbia vagliata, q.li 3,5 di calce eminentemente idraulica e q.li 1 di cemento R 325 per mc. di impasto, previo inserimento di rete portaintonaco peso 220 gr., maglia cm. 1x1;

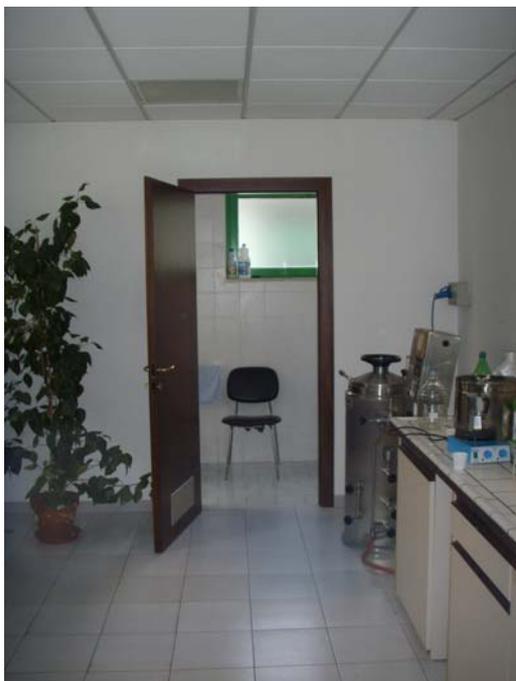
FOTO 54

Presenza di lesioni e mancanza di elementi del controsoffitto.

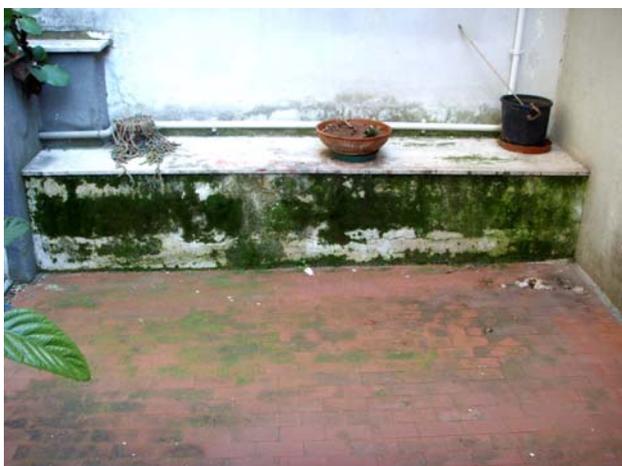
FOTO 47

- Presenza di umidità sulle pareti laterali. Trattasi di infiltrazioni causate dalla mancanza di protezione delle murature (mappette – scossaline).

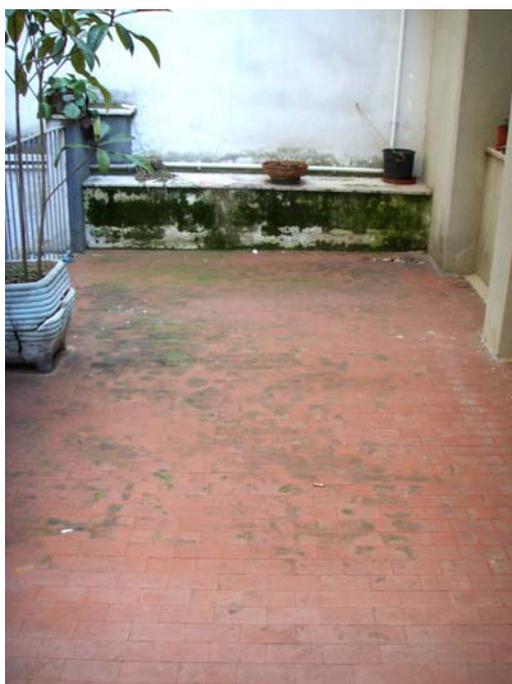
FOTO 51

b) Presenza di muschi e muffe sul pavimento.

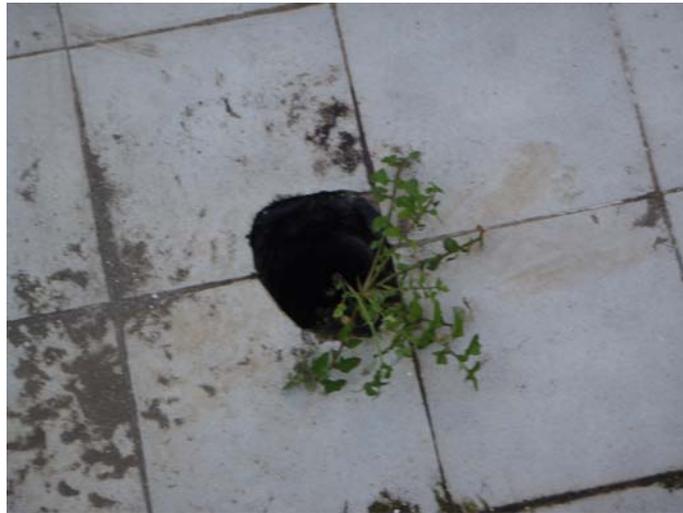
FOTO 65

- c) Bocchettoni di raccolta delle acque meteoriche in precario stato di manutenzione e privi di parafoglie.

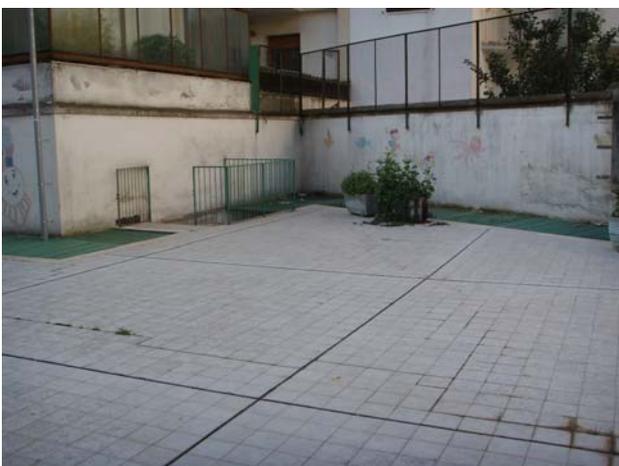
FOTO 62

- d) Muri di perimetro del lastrico solare deteriorati ed aggrediti da umidità.

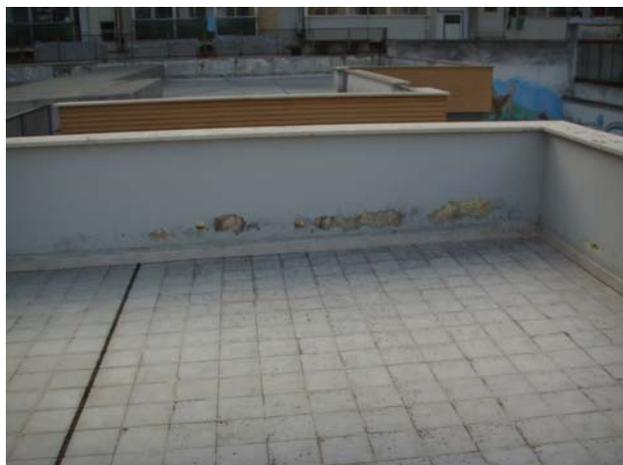
FOTO 68

- a) Muri di perimetro del lastrico solare deteriorati ed aggrediti da umidità. Trattasi di fenomeni causati dalle acque meteoriche battenti.

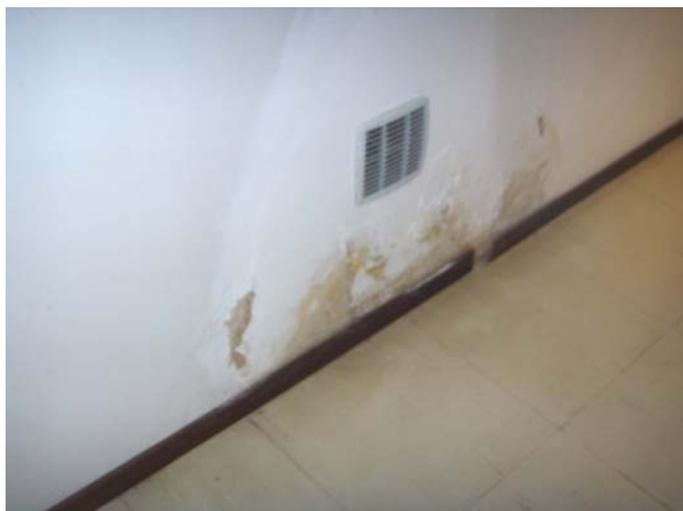
FOTO 116

- a) Presenza di umidità in corrispondenza della muratura di copertura e mascheramento pluviale.

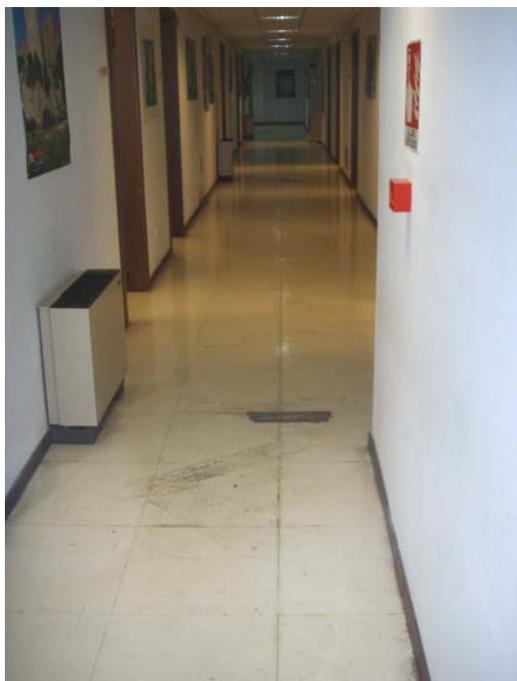
FOTO 114

b) Pavimento deteriorato e mancante in alcuni punti.

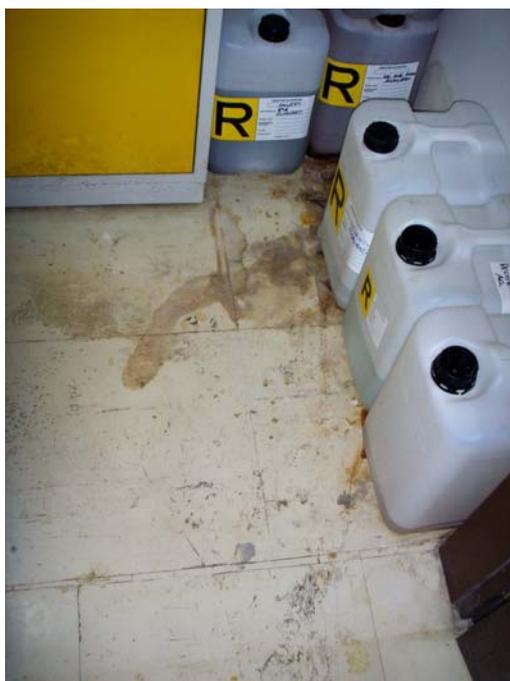
FOTO 118

- a) Pavimento corridoio di ingresso e vano deposito completamente deteriorato ed aggredito dai materiali depositati.

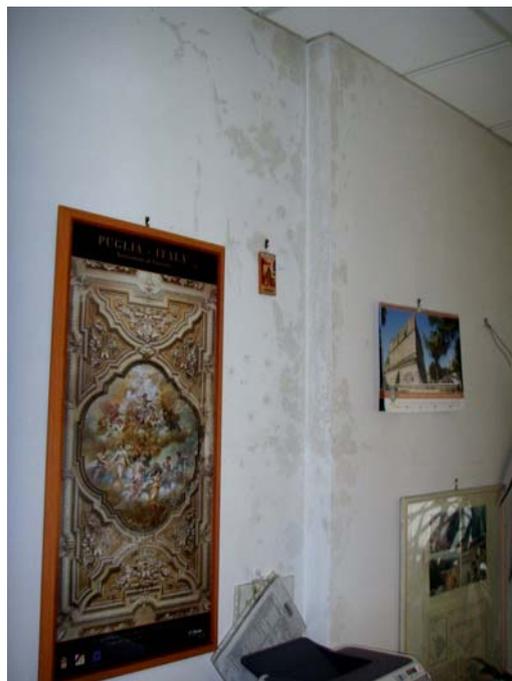
FOTO 127

- a) Controsoffitto sconnesso e pavimento deteriorato.
- b) Presenza di umidità sul soffitto e sulla parete a ridosso dei servizi. Trattasi di un fenomeno pregresso causato da evento avvenuto in precedenza e probabilmente dai servizi igienici esistenti al piano superiore.

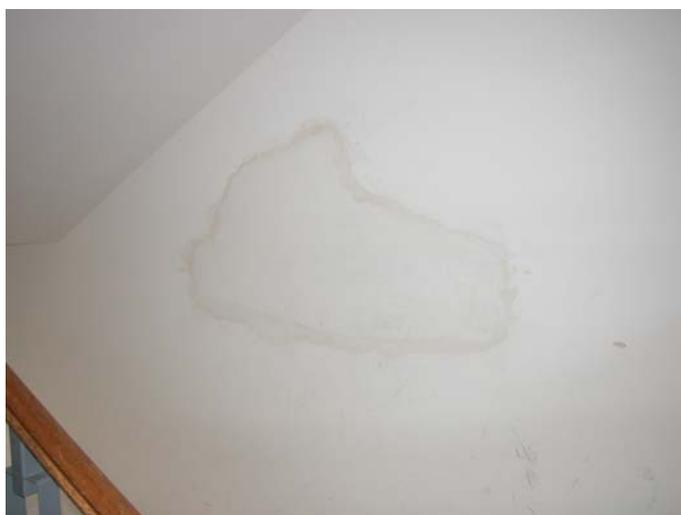
FOTO 1

Presenza di umidità sulla parte del vano scala di divisione con il W.C. Trattasi di infiltrazione dal retrostante gruppo di servizi per cui risulta prioritario l'intervento nei W.C. da eseguire secondo le indicazioni riportate nell'analisi dell'ambiente.

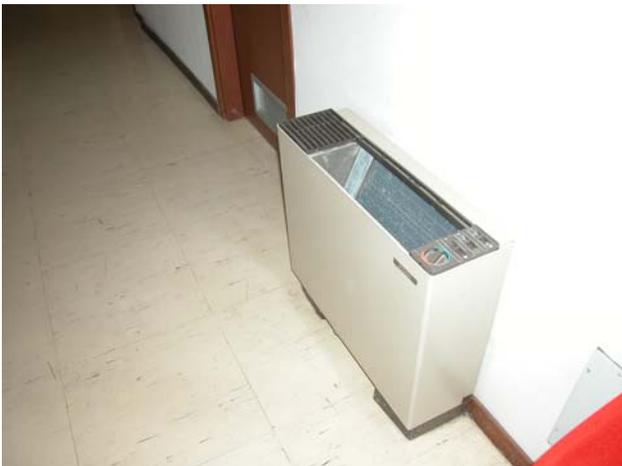
FOTO 12

- a) Pavimenti in PVC (con esclusione dei servizi) deteriorati.

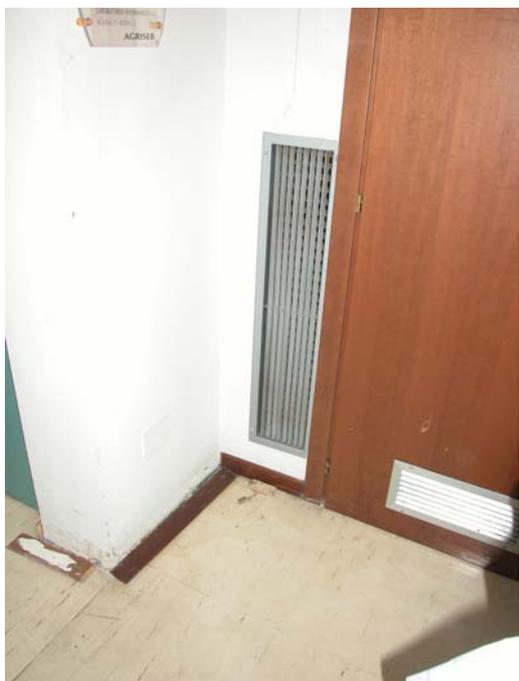
FOTO 9

b) Zoccolino battiscopa deteriorato in più punti.

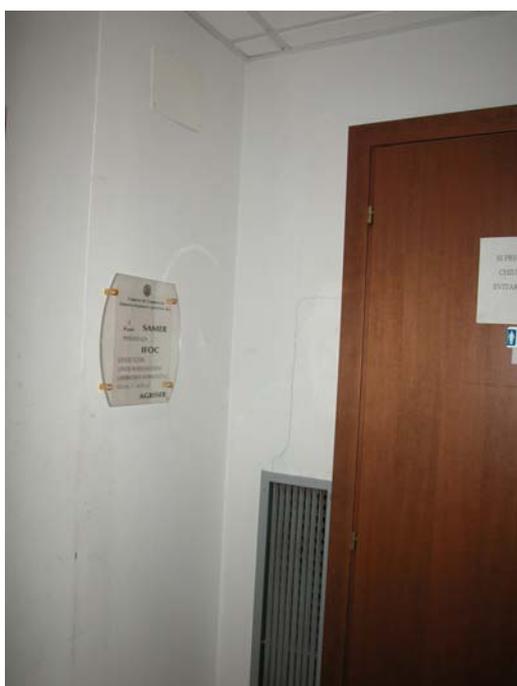
FOTO 8

d) Presenza di lesioni sulle pareti.

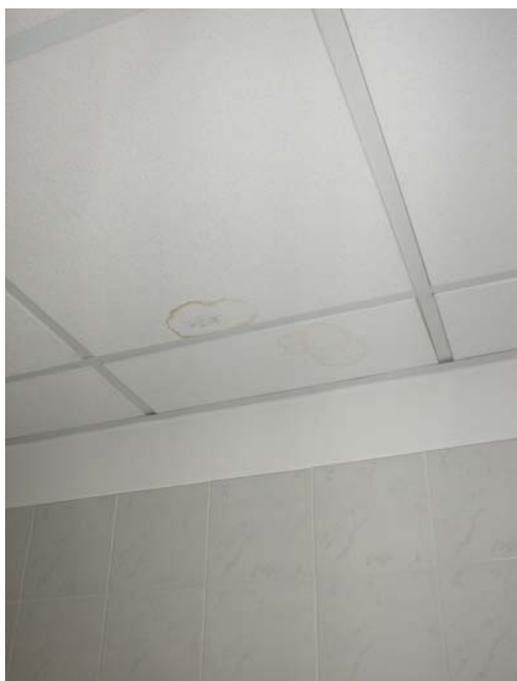
FOTO 42

- a) Controsoffitti sconnessi ed in alcuni punti macchiati e/o lesionati.

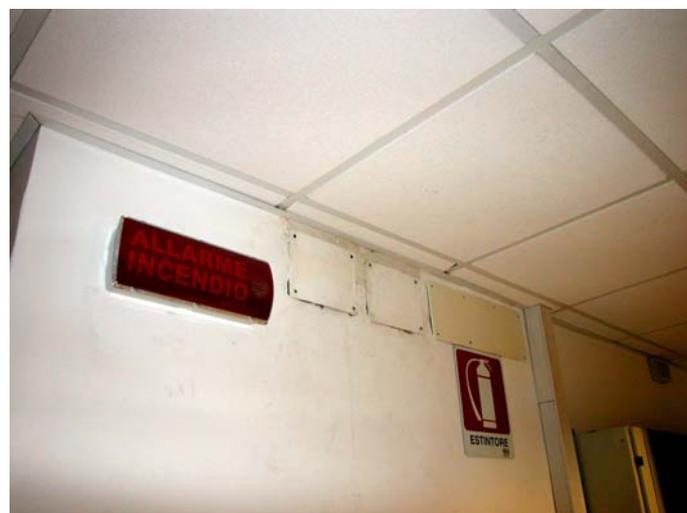
FOTO 48

b) Presenza di lesioni sulle pareti.

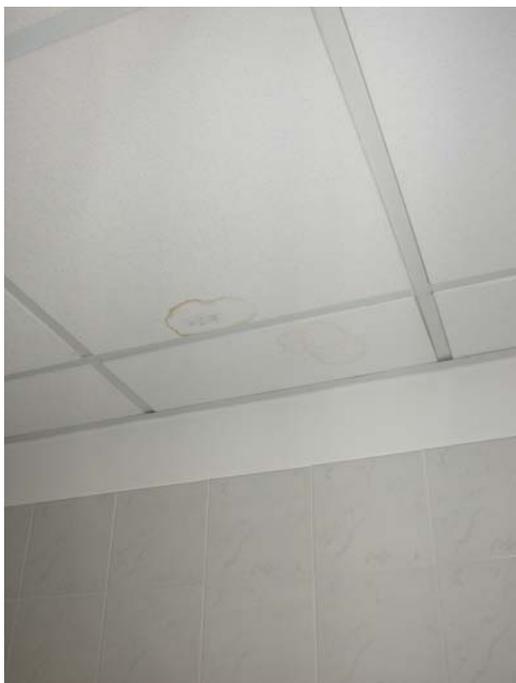
FOTO 42

- a) Controsoffitti sconnessi ed in alcuni punti macchiati e/o lesionati.

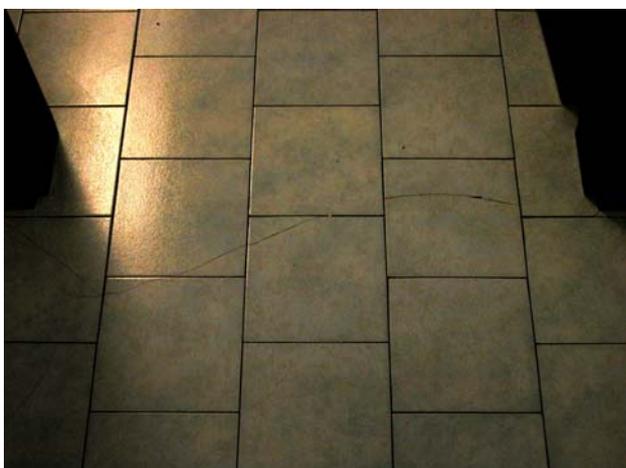
FOTO 40

b) Lesioni sul pavimento del predetto W.C.

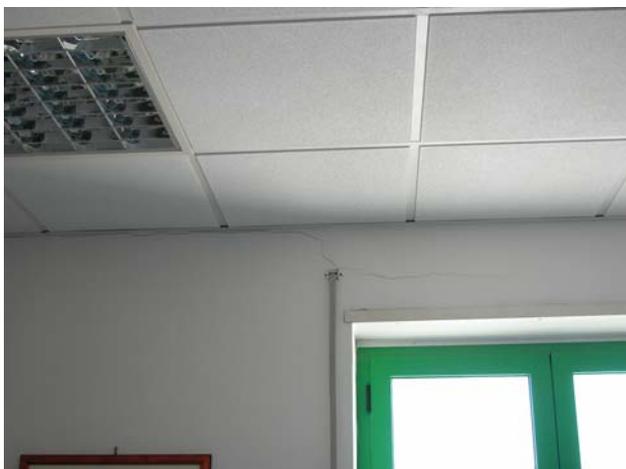
FOTO 65

- b) Presenza di lesioni sulle pareti.

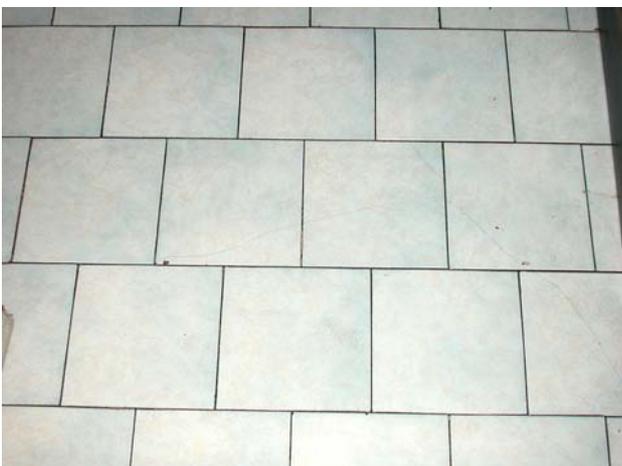
FOTO 67

- b) Lesioni sul pavimento del predetto W.C.

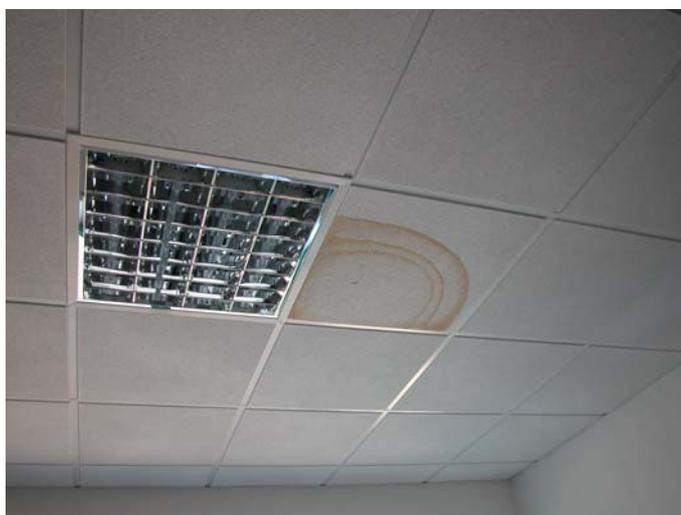
FOTO 64

- a) Controsoffitti sconnessi ed in alcuni punti macchiati.

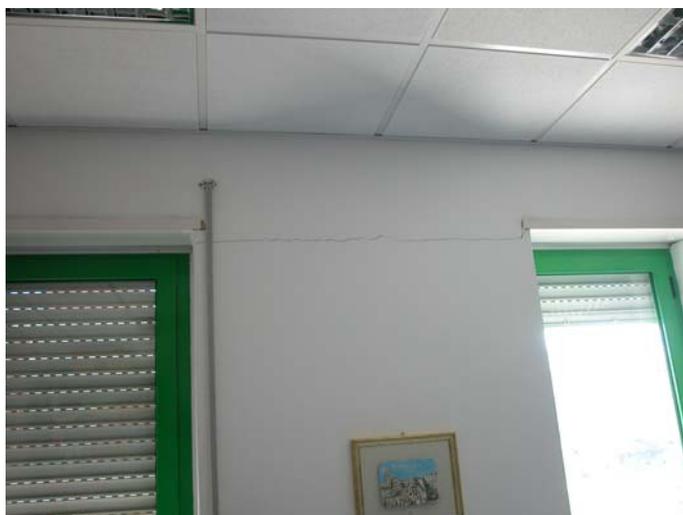
FOTO 62

b) Presenza di lesioni sulle pareti.

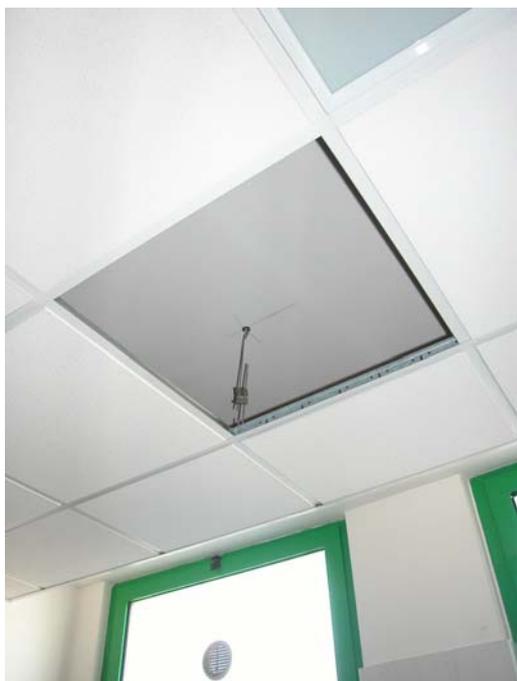
FOTO 54

- a) Controsoffitti sconnessi ed in alcuni punti macchiati, lesionati e/o mancanti.

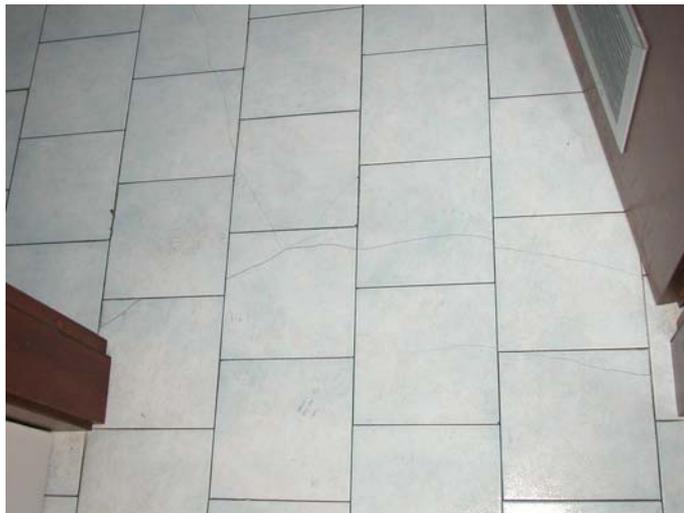
FOTO 63

b) Lesioni sul pavimento del predetto W.C.

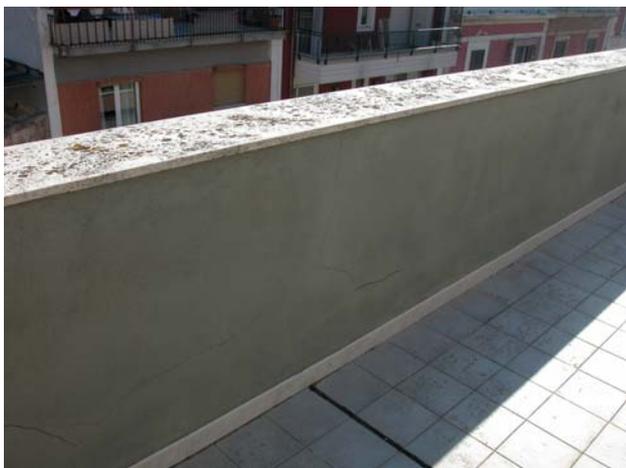
FOTO 57

- a) Intonaco esterno deteriorato e notevoli fessurazioni lungo le pareti.

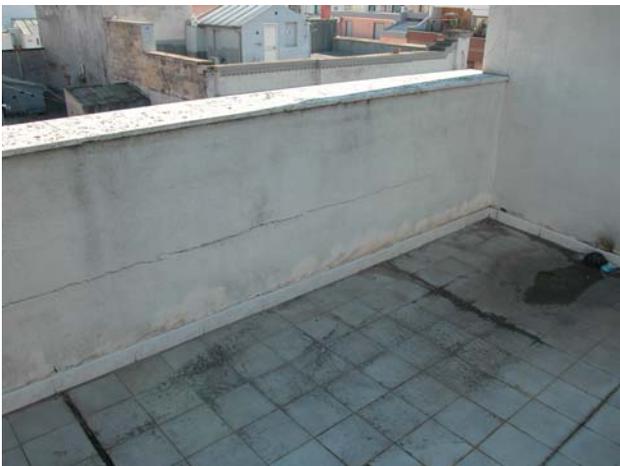
FOTO 79

- a) Intonaco esterno deteriorato e notevoli fessurazioni lungo le pareti.

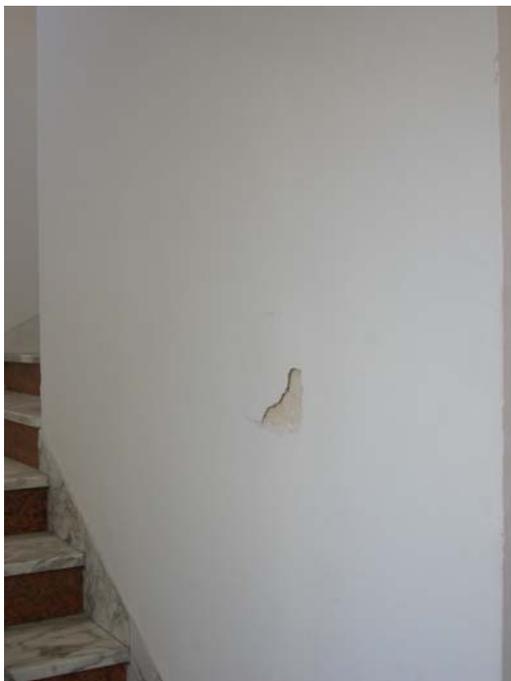
FOTO 37

- a) Presenza di lesioni lungo le pareti;
