LAVORI DI RESTAURO CONSERVATIVO DEI 4 PORTONI D'INGRESSO DEL PALAZZO CAMERALE

1) Progetto definitivo - Relazione tecnico descrittiva

PROGETTO DEFINITIVO
PER IL **RESTAURO CONSERVATIVO**
DEI PORTONI
DEL PALAZZO CAMERALE DI BARI

Bari, 01/09/2017

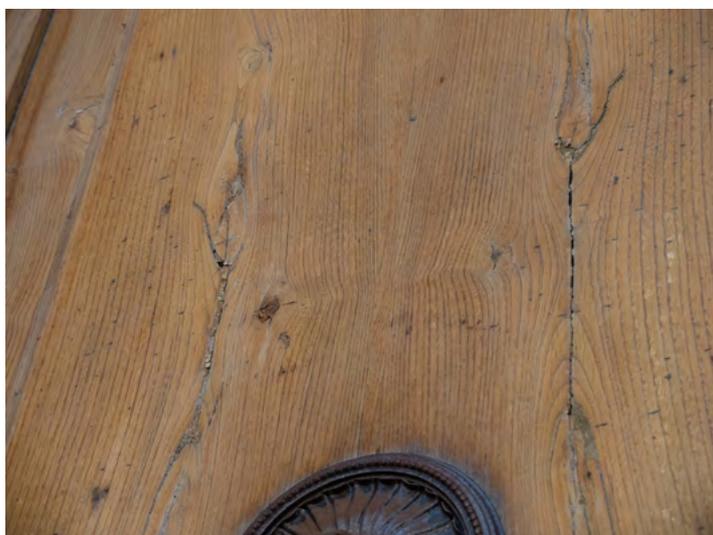
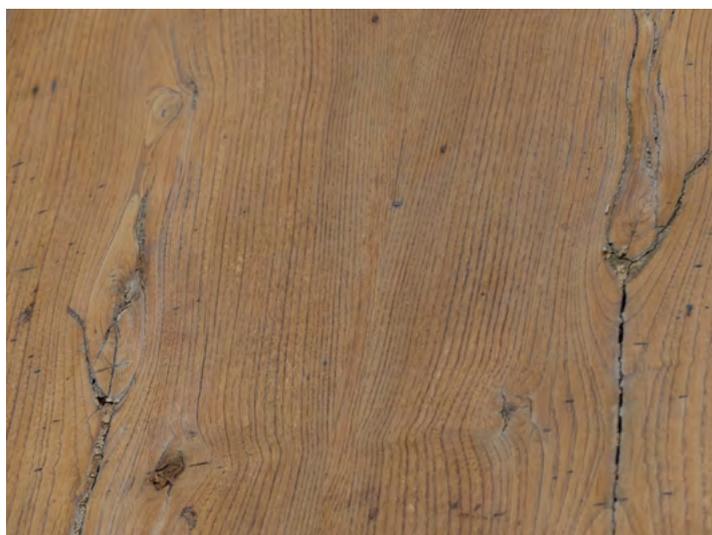
1. Presenza di FESSURAZIONI generate dai nodi del legno, probabilmente già evidenziate in precedente restauro, poichè risulta nelle stesse fenditure la CRETTATURA DELLO STUCCO (un'alterazione e distacco dello stucco colore GRIGIO).
2. TASSELLI in basso al pannello, derivati da precedenti interventi di restauro da sistemare con nuova stuccatura.

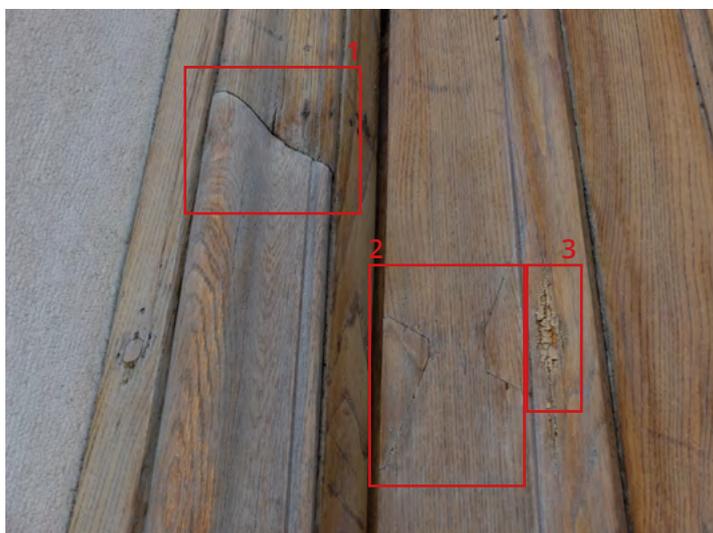
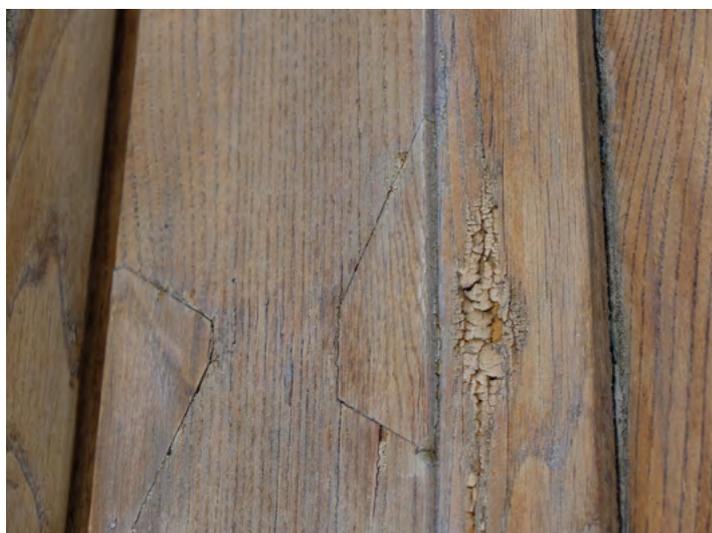
1. FESSURAZIONE generata dal ritiro del legno per disidratazione, nel punto di giunzione di due porzioni di telaio.
2. TASSELLI derivati da precedenti interventi di restauro da sistemare con nuova stuccatura.
3. CRETTATURA DELLO STUCCO (un'alterazione e distacco dello stucco colore BEIGE).

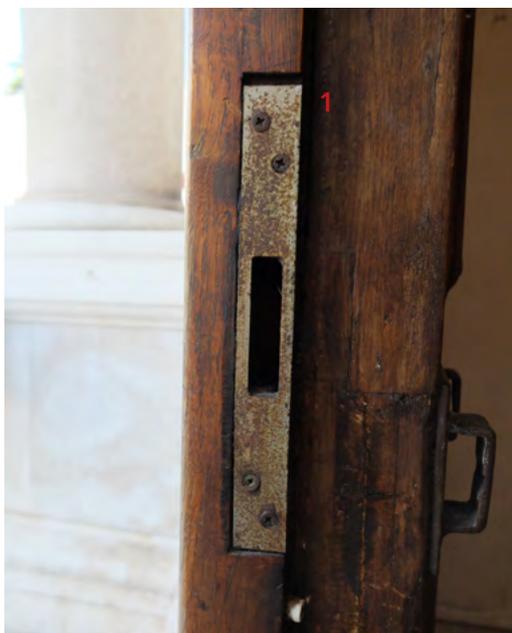
1. OSSIDAZIONE del serramento

2. Fenomeno di PITTING sulla maniglia e sul battiporta, inteso come alterazione disomogenea della vernice nera originaria, a causa dell'ossidazione del ferro sottostante.

Tutte le **SERRAMENTA** dovranno essere pulite per la rimozione delle parti ossidate, opportunamente trattate con inibitore di corrosione e protette con resine acrilica ad alta percentuale (tipo Incralac).

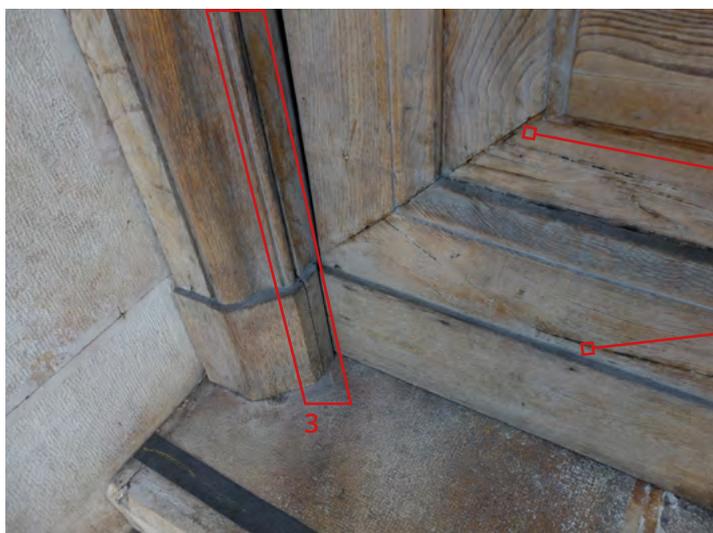
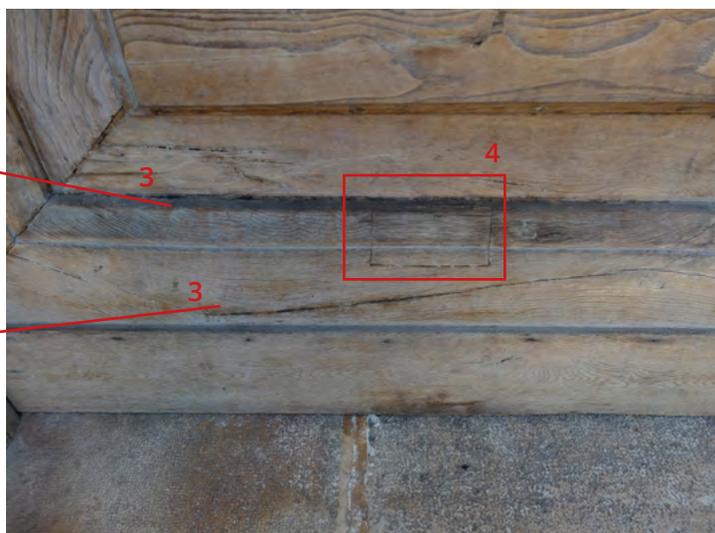
3. FESSURAZIONE generata dal ritiro del legno per disidratazione, in corrispondenza dei nodi del legno e nel punto di giunzione di due porzioni di telaio.
4. TASSELLO derivato da precedenti interventi di restauro da sistemare con nuova stuccatura.

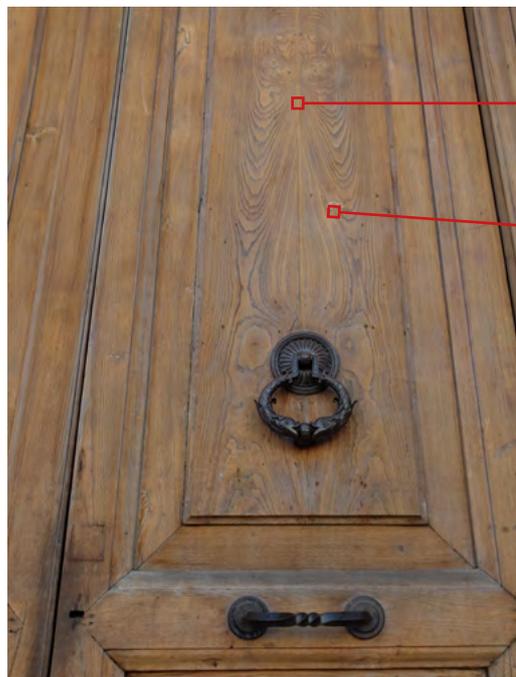
1. FESSURAZIONE generata dal ritiro del legno per disidratazione, in corrispondenza del punto di giunzione di due porzioni di telaio (uguali e simmetriche tra loro) o per venature del legno.

2. CRETTATURA DELLO STUCCO (un'alterazione e distacco dello stucco colore GRIGIO).

3. OSSIDAZIONE di chiodi in ferro distribuiti in modo disomogeneo su tutta la superficie del legno, utilizzati in precedenza per il montaggio dei pannelli in legno

4. TASSELLO derivato da precedenti interventi di restauro da sistemare con nuova stuccatura.

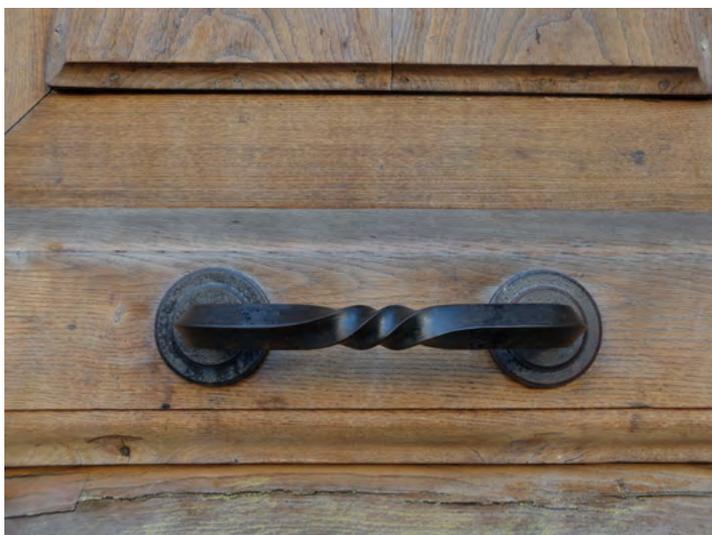
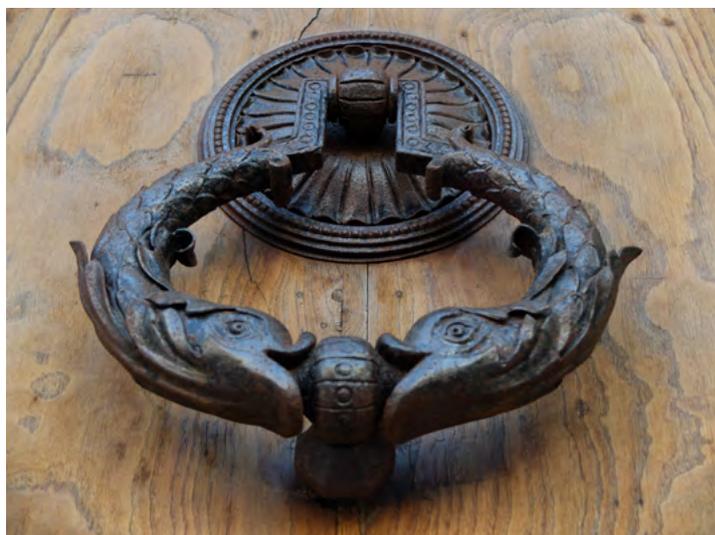
Fenomeno di PITTING sulla maniglia e sul battiporta, inteso come alterazione disomogenea della vernice nera originaria, a causa dell'ossidazione del ferro sottostante.

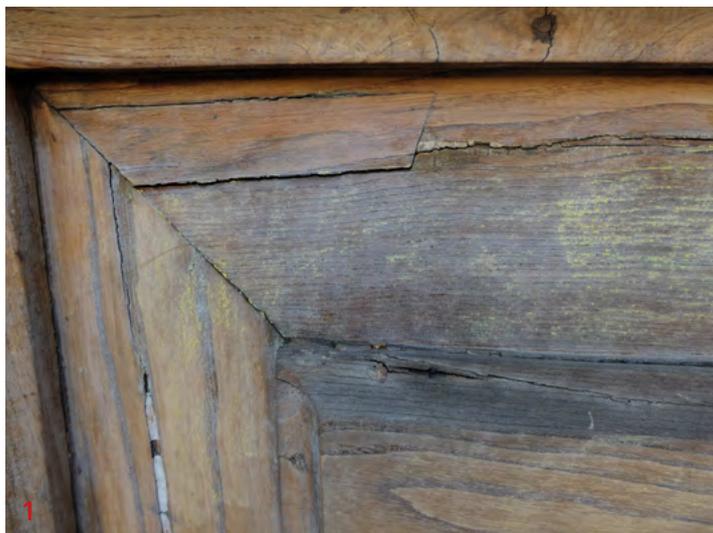
fig. 1 Presenza di FESSURAZIONI da giunzione e venatura del legno, causate dalla disidratazione con conseguente ritiro del materiale originario con CRETTATURA dello stucco di colore grigio.
TASSELLI derivati da precedenti interventi di restaura da sistemare.
OSSIDAZIONE dei chiodi utilizzati per il montaggio.
PATINA GIALLA, probabilmente trattasi di un fissatore protettivo (vernice) ossidato e quindi cristallizzato.

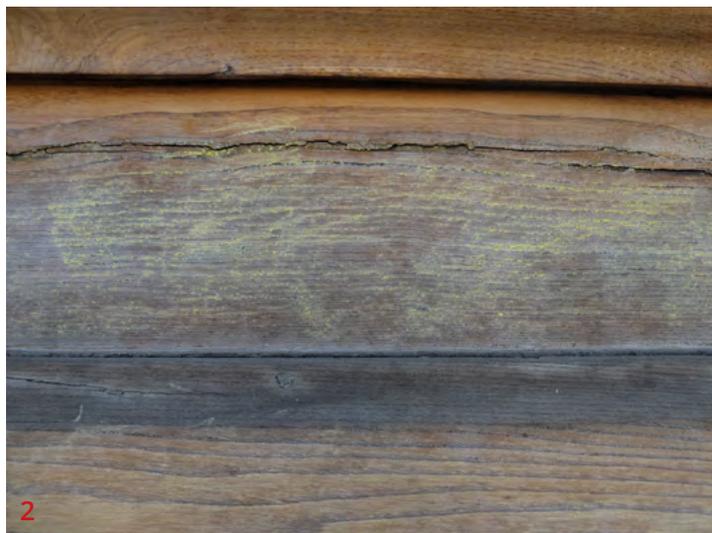
fig. 2 Presenza di FESSURAZIONI da giunzione e venatura del legno, causate dalla disidratazione con conseguente ritiro del materiale originario.
PATINA GIALLA, probabilmente trattasi di un fissatore protettivo (vernice) ossidato e quindi cristallizzato.

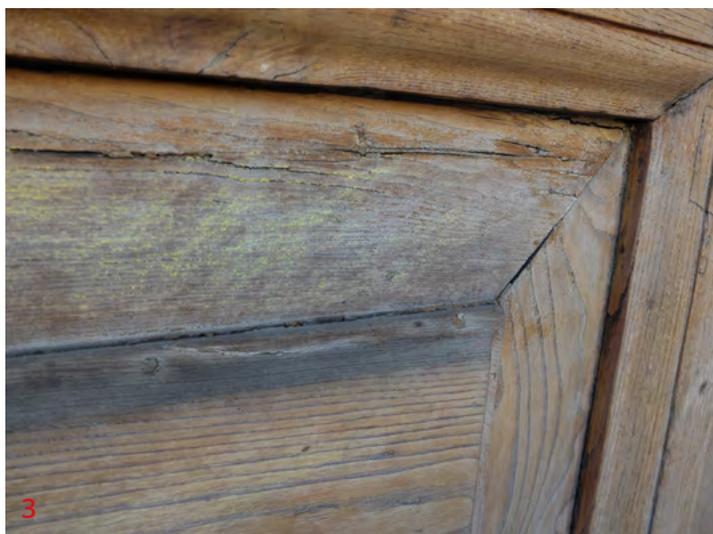
fig. 3 Presenza di FESSURAZIONI da giunzione e venatura del legno, causate dalla disidratazione con conseguente ritiro del materiale originario.
TASSELLI derivati da precedenti interventi di restauro da sistemare.
OSSIDAZIONE dei chiodi utilizzati per il montaggio.
PATINA GIALLA, probabilmente trattasi di un fissatore protettivo (vernice) ossidato e quindi cristallizzato.

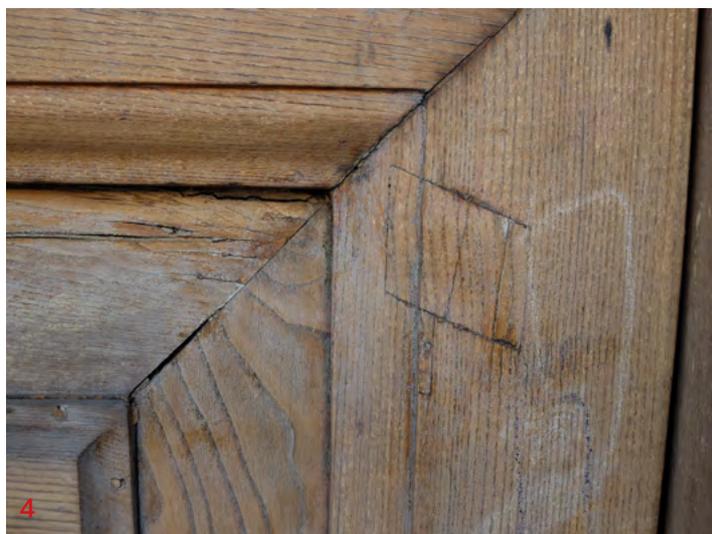
fig. 4 Presenza di FESSURAZIONI da giunzione e venatura del legno, causate dalla disidratazione con conseguente ritiro del materiale originario con CRETTATURA dello stucco di colore grigio.
TASSELLI derivati da precedenti interventi di restauro da sistemare.
OSSIDAZIONE dei chiodi utilizzati per il montaggio.
PATINA GIALLA, probabilmente trattasi di un fissatore protettivo (vernice) ossidato e quindi cristallizzato.
DEGRADO ANTROPICO: scritte con gesso bianco.

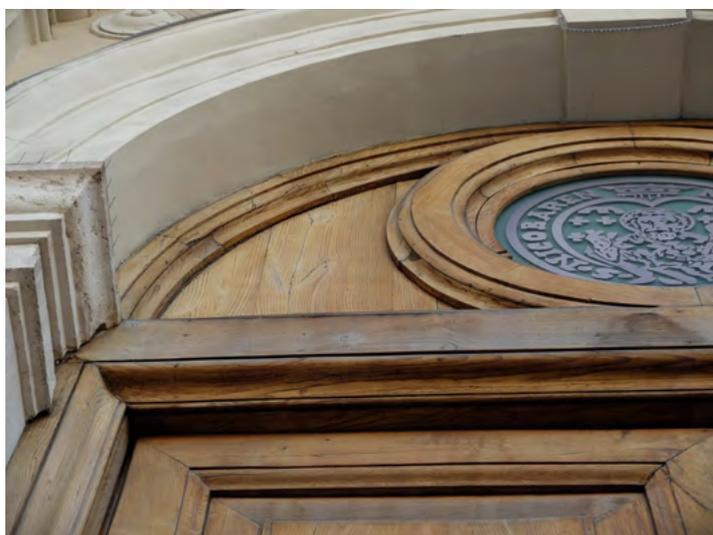
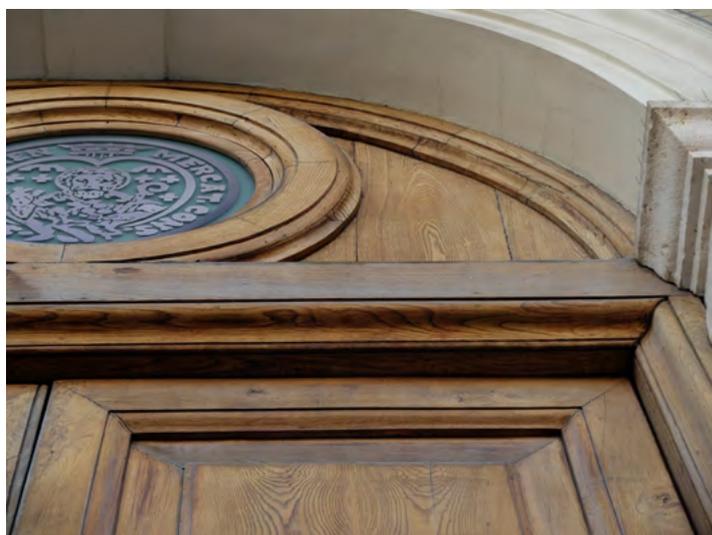
La CENTINA con rosone in vetro serigrafato e cornice in legno presenta in modo abbastanza omogeneo delle FENDITURE nel giunto dei pannelli utilizzati per la costruzione. La causa consiste nella disidratazione del legno con conseguente ritiro del materiale originario.

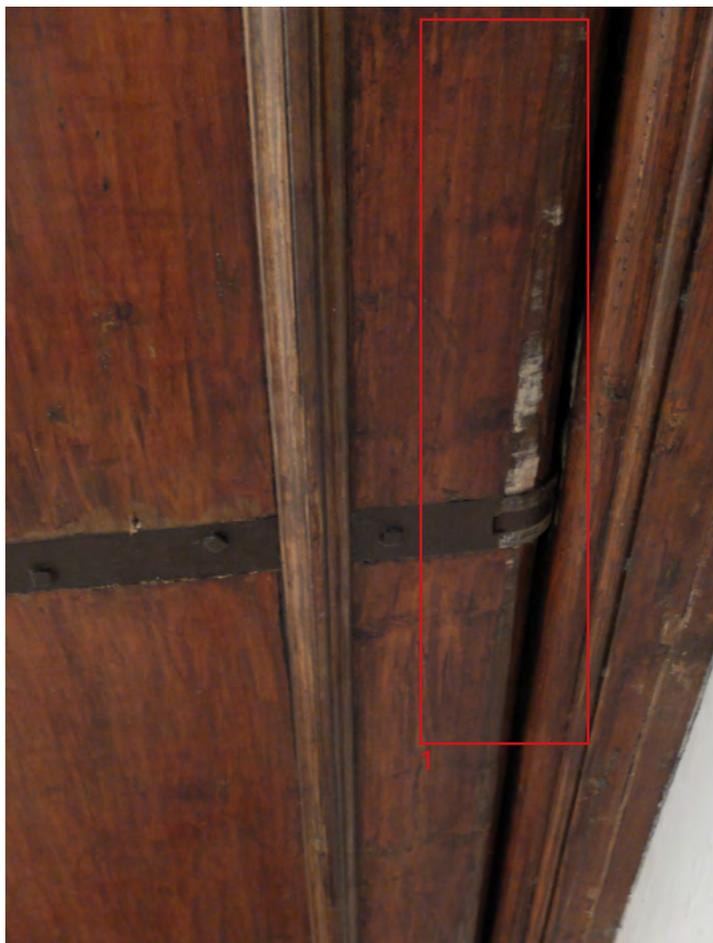
1. Tracce di ABRASIONE in corrispondenza dei cardine del telaio, dovuto al non registro della porta. Visibile sia esternamente che internamente, lungo tutto il margine di chiusura della parte mediana.
2. TOPPA di STUCCO in corrispondenza della serratura, con tracce di stucco beige e tassello in legno, inseriti per tamponare il foro di una serratura precedente.

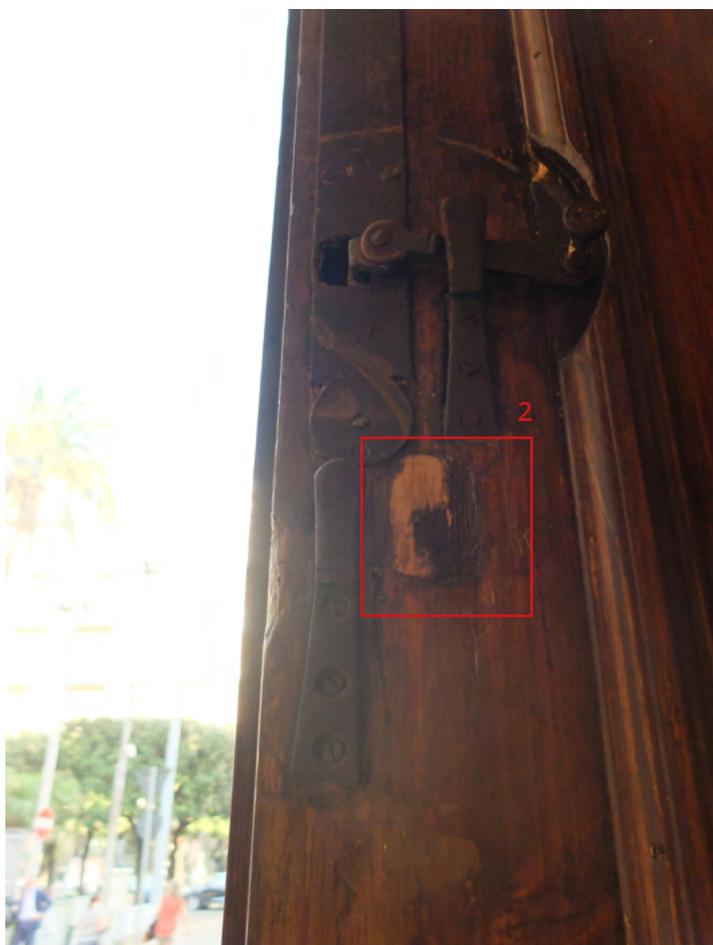
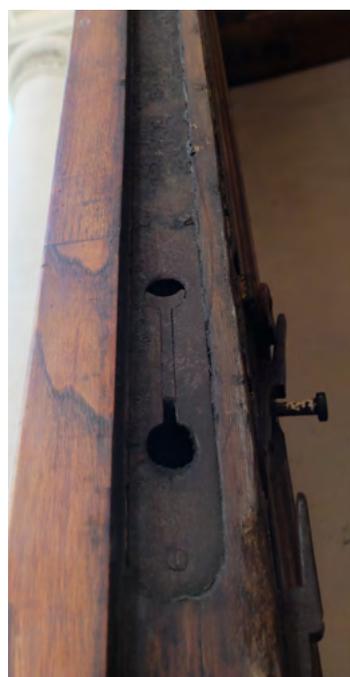
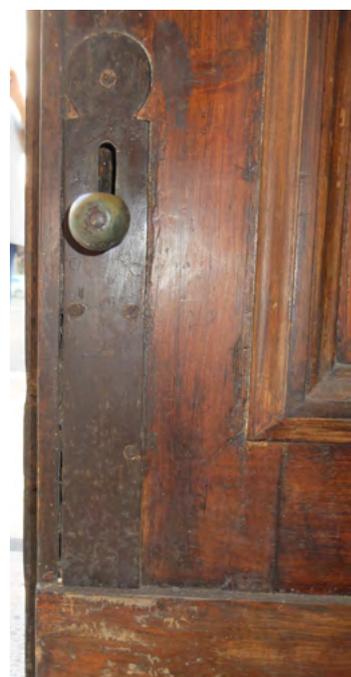
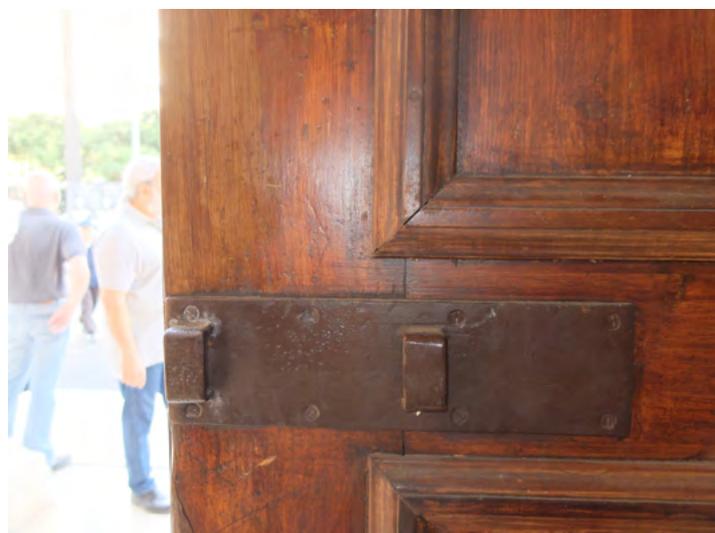
I dettagli relativi ai SERRAMENTI INTERNI in ferro risultano ossidati e soggetti al fenomeno di PITTING, nei casi in cui è presente una vernice di colore marrone.

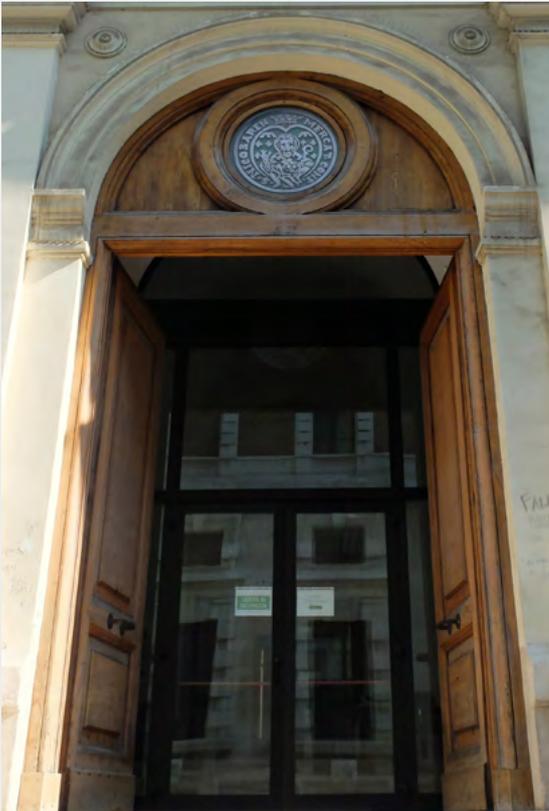
A) Le intere superfici interne del portone, riportano una **PATINATURA LUCIDA disomogenea di colore scuro** - evidenti sono le pennellate - attribuibile ad una vernice adoperata durante una semplice manutenzione, che ha compromesso l'originale colorazione e superficie materica. La vernice ha compromesso anche la colorazione dei serramenti metallici.

B) **DISIDRATAZIONE/ RITIRO/ INGRIGIMENTO DEL LEGNO** diretta e violenta sulla parte esterna del portone, a causa di agenti atmosferici (arsura da esposizione a raggi ultravioletti, pioggia e agenti marini).

C) Presenza di un **BATTISCOPIA LIGNEO**, con molta probabilità applicato in un restauro successivo e non durante il progetto originario. Inserito per tamponare la parte sottostante degradata dall'usura e dagli agenti atmosferici. Allo stato attuale presenta lo stesso degrado della porta.

D) Presenza omogenea di **AGENTI AMBIENTALI**: polveri, insetti e di **DEGRADO ANTROPICO**: atti vandalici (scritte e bruciature).

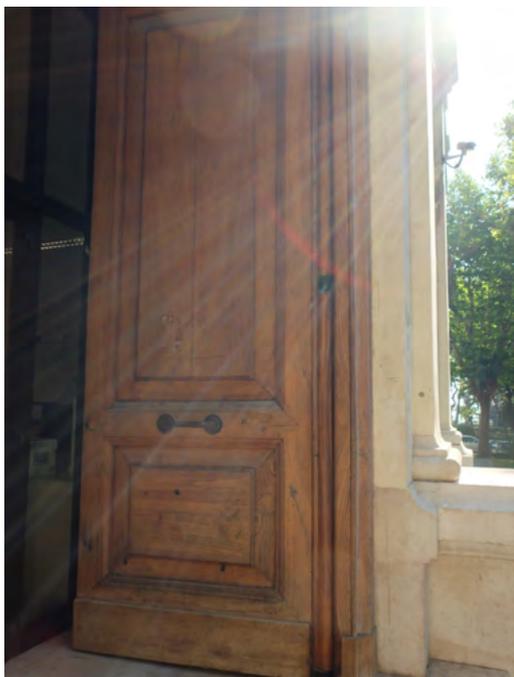
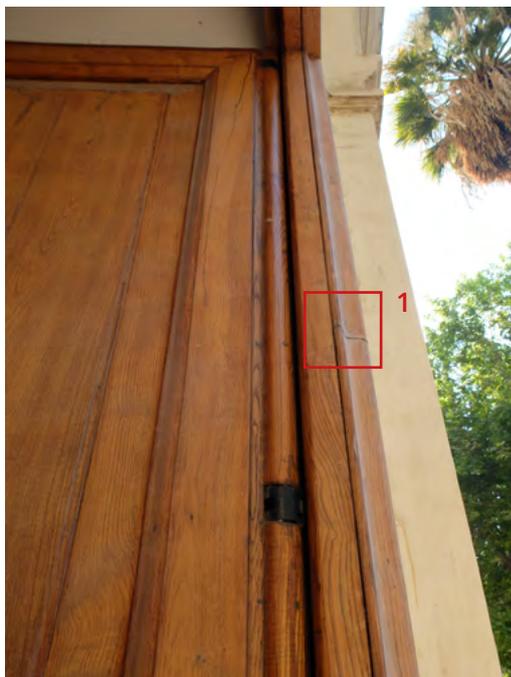
1. FESSURAZIONE generata dall'accostamento (non incastro) di pannelli di legno disposti verticali, simmetrici e uguali, a causa del ritiro del materiale, per prolungata esposizione ad agenti atmosferici.
2. DEGRADO ANTROPICO: scritte con pennarelli colorati.
3. FESSURAZIONE generata dall'accostamento (non incastro) di pannelli di legno disposti orizzontalmente (altezze uguali), a causa del ritiro del legno, per prolungata esposizione ad agenti atmosferici.
4. FESSURAZIONE E CRETTATURA degli stucchi (colori rosso e marrone) in corrispondenza di fenditure di precedente formazione.

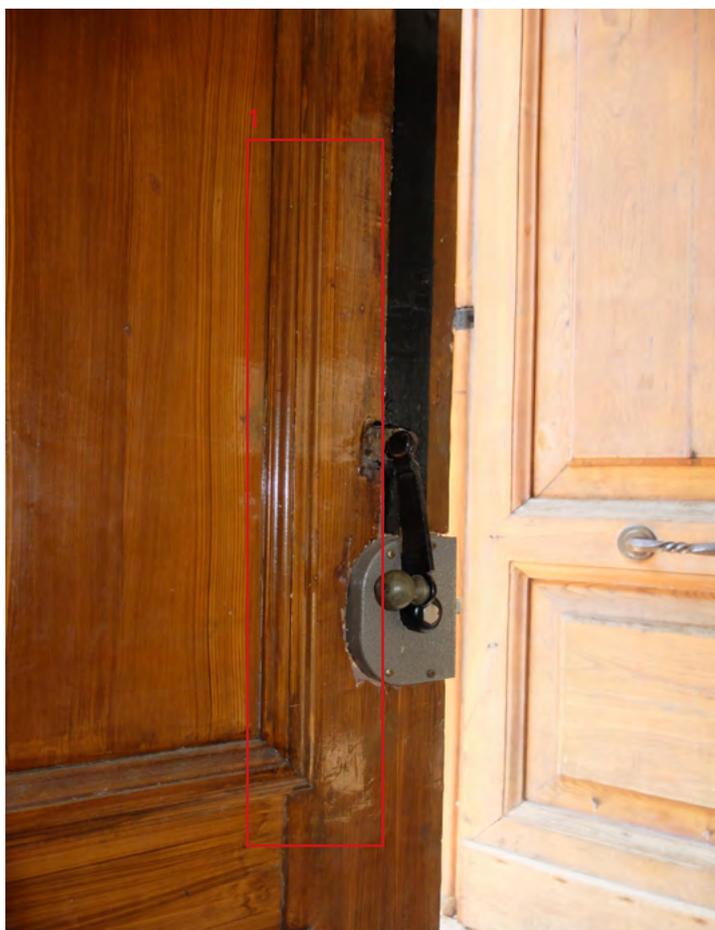
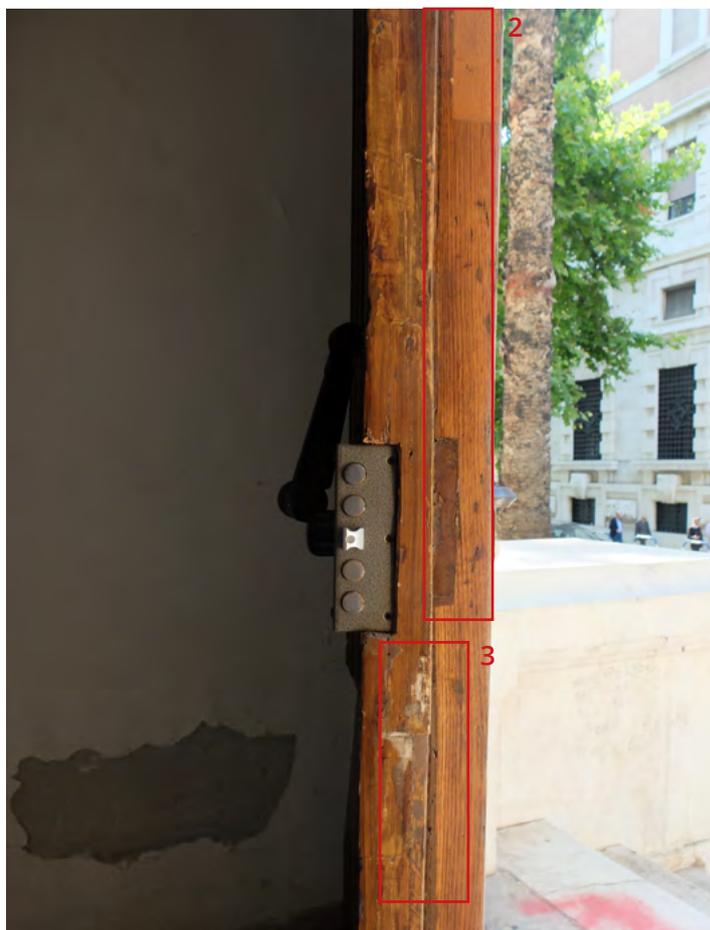
1. ABRASIONE della superficie lignea causata dall'usura.
2. TASSELLI probabilmente inseriti in un precedente restauro per risarcire il vuoto lasciato dall'asportazione di una vecchia serratura.
3. STUCCHI color beige utilizzati per tamponare mancanze causate dalla presenza di precedenti serramenti.

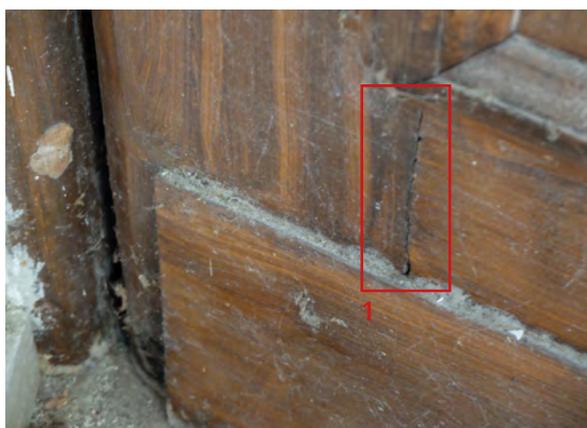
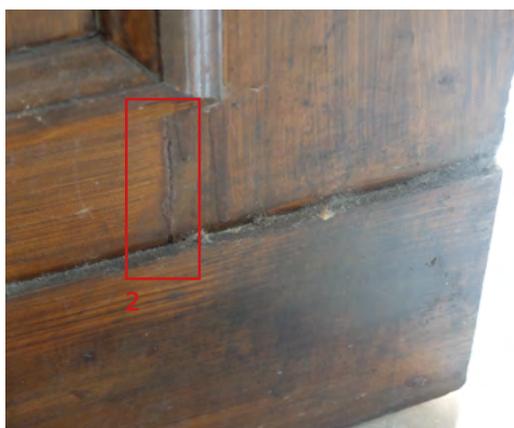
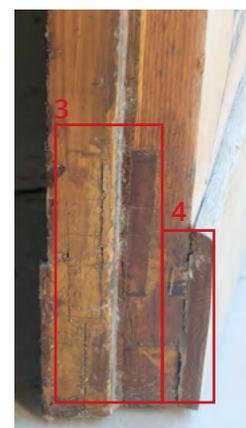
1. FESSURAZIONE generata dall'accostamento (non incastro) di pannelli di legno, a causa del ritiro del legno in corrispondenza della facciata esterna. Nel dettaglio 2. È visibile lo stucco color marrone utilizzato per risarcire la fenditura, durante un precedente restauro.
3. TASSELLI probabilmente inseriti in un precedente restauro per risarcire il vuoto lasciato dall'asportazione di una vecchia serratura.
4. CRETATURA DEGLI STUCCHI color marrone utilizzati per tamponare mancanze causate dalla presenza di precedenti serramenti.

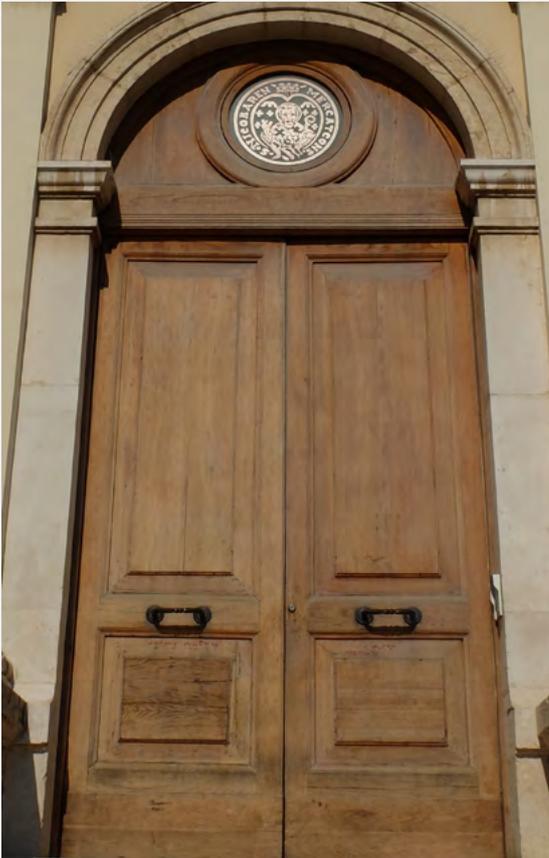
3. PORTONE a EST | PIAZZA EROI DEL MARE

Portone in legno di rovere a 2 battenti. Maniglie, serramenti e battiporta in ferro. Centina in legno con rosone centrale in vetro riportante il logo della Camera di Commercio di Bari in pvc applicato.

A) **DISIDRATAZIONE/ RITIRO/ INGRIGIMENTO DEL LEGNO** diretta e violenta sulla parte esterna del portone, a causa di agenti atmosferici (arsura da esposizione a raggi ultravioletti, pioggia e agenti marini).

B) Presenza di un **BATTISCOPIA LIGNEO**, con molta probabilità applicato in un restauro successivo e non durante il progetto originario. Inserito per tamponare la parte sottostante degradata dall'usura e dagli agenti atmosferici. Allo stato attuale presenta lo stesso degrado della porta.

C) Presenza omogenea di **AGENTI AMBIENTALI**: polveri, insetti e di **DEGRADO ANTROPICO**: atti vandalici (scritte e bruciature).

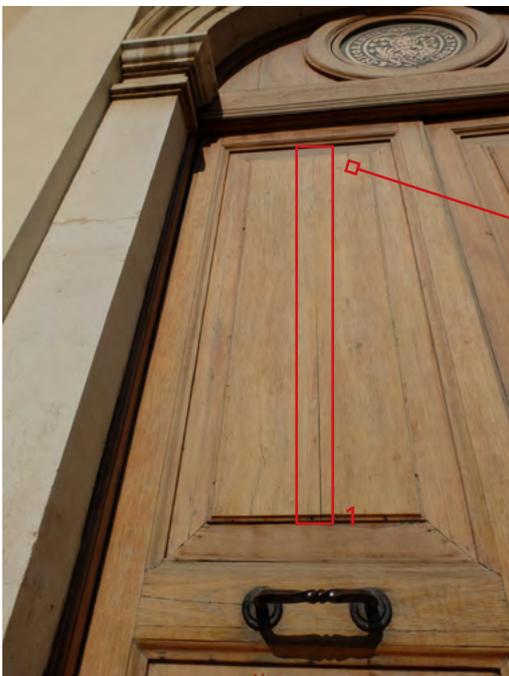
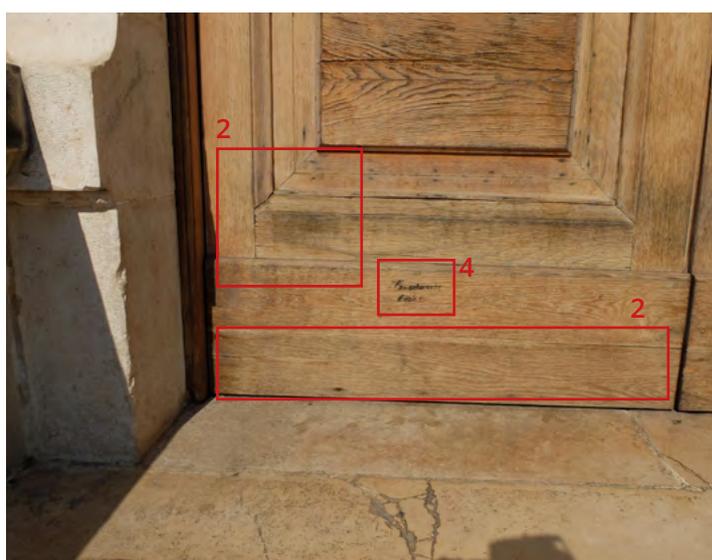
BATTENTE SINISTRO / ESTERNO

1. FESSURAZIONE generata dall'accostamento (non incastro) di pannelli di legno uguali e simmetrici, a causa del ritiro del legno in corrispondenza della facciata esterna.
2. FESSURAZIONI generate dai nodi e dalla trama del legno a causa del ritiro del materiale, per prolungata esposizione ad agenti atmosferici.
3. OSSIDAZIONE dei chiodi in ferro utilizzati per l'assemblaggio dei pannelli. Il processo ha modificato la superficie cromatica del legno.
4. DEGRADO ANTROPICO: scritte.

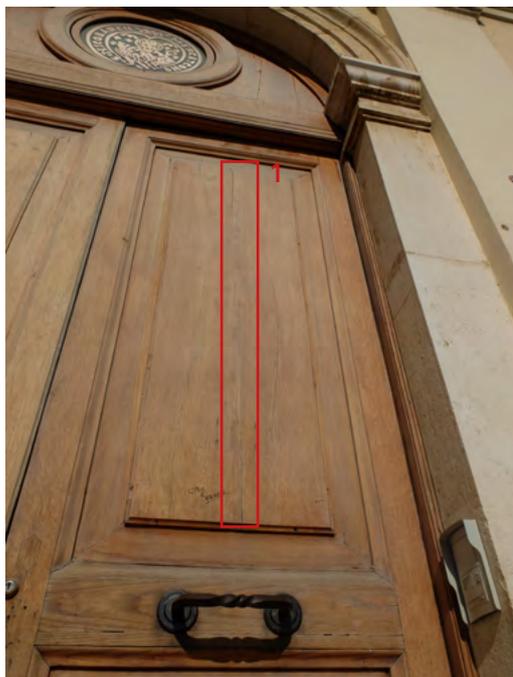
1. FESSURAZIONE generata dall'accostamento (non incastro) di pannelli di legno uguali e simmetrici, a causa del ritiro del legno in corrispondenza della facciata esterna. Il tamponamento inferiore è costituito da listelli orizzontali di ugual misura.
2. FESSURAZIONI generate dai nodi e dalla trama del legno a causa del ritiro del materiale, per prolungata esposizione ad agenti atmosferici.
3. DEGRADO ANTROPICO: scritte.

Ci sono alcuni sporadici casi di OSSIDAZIONE dei chiodi in ferro.

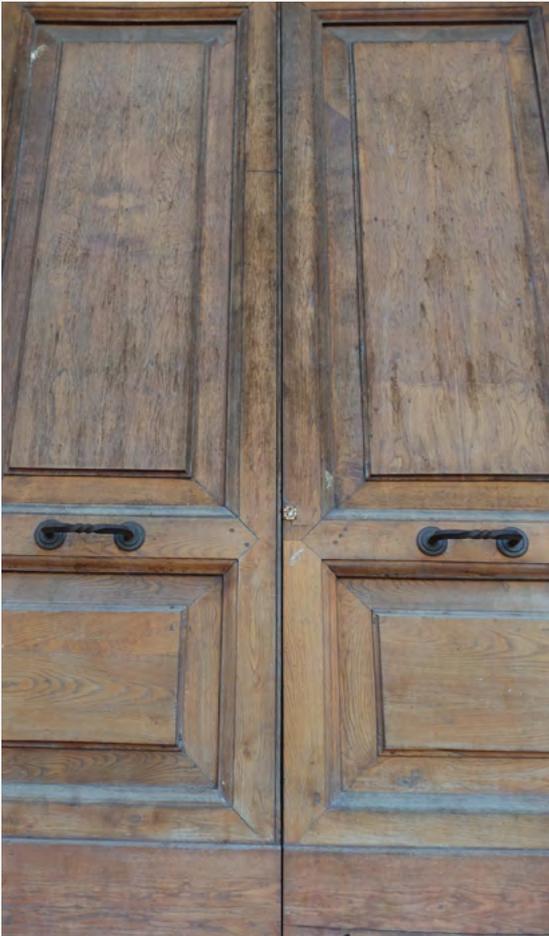
4. PORTONE a NORD | LARGO EROI DEL MARE

Portone in legno di rovere a 2 battenti. Maniglie, serramenti e battiporta in ferro. Centina in legno con rosone centrale in vetro riportante il logo della Camera di Commercio di Bari in pcv applicato. Portone maggiormente esposto ai venti da Nord e agli agenti marini (salsedine, umidità, vento)

A) Le intere superfici interne del portone, riportano una **PA-TINATURA LUCIDA disomogenea di colore scuro** - evidenti sono le pennellate - attribuibile ad una vernice adoperata durante una semplice manutenzione, che ha compromesso l'originale colorazione e superficie materica. La vernice ha compromesso anche la colorazione dei serramenti metallici.

C) Presenza di un **BATTISCOPIA LIGNEO**, con molta probabilità applicato in un restauro successivo e non durante il progetto originario. Inserito per tamponare la parte sottostante degradata dall'usura e dagli agenti atmosferici. Allo stato attuale presenta lo stesso degrado della porta.

D) Presenza omogenea di **AGENTI AMBIENTALI**: polveri, insetti e muschio e di **DEGRADO ANTROPICO**: atti vandalici (scritte e bruciature).

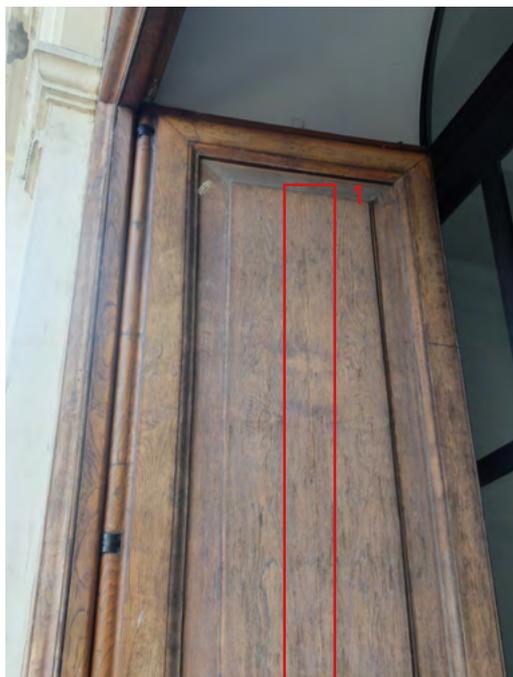
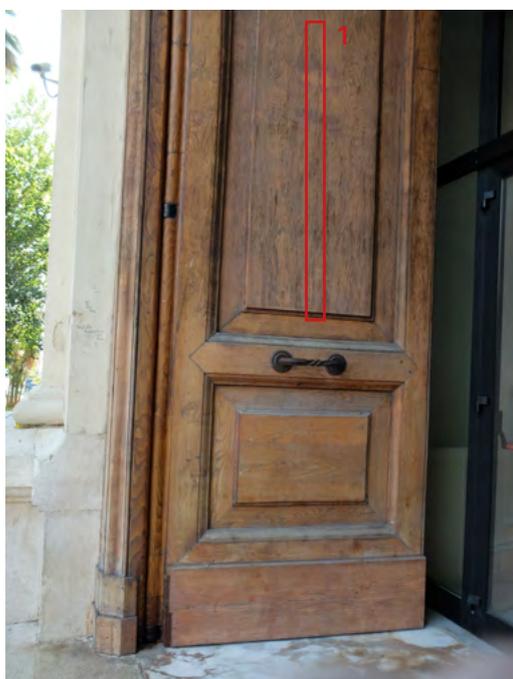
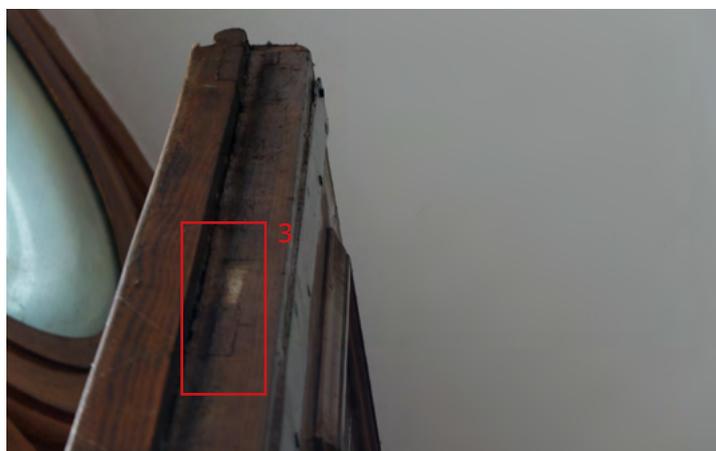
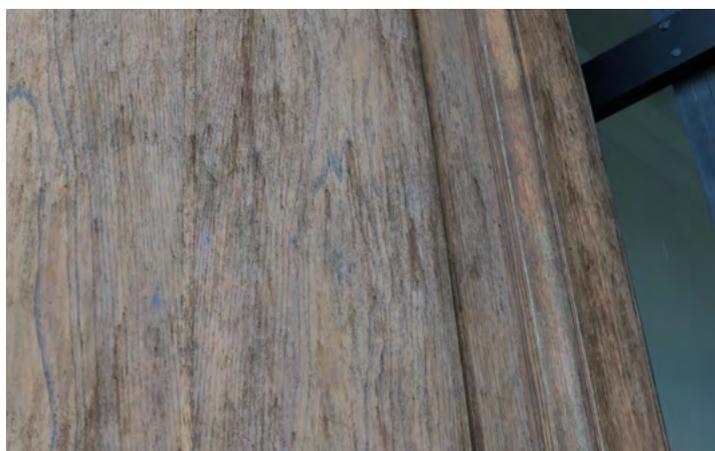
L'intero battente, poichè posizionato a Nord, è interessato in modo omogeneo da una alterazione cromatica (ingrigimento) e materica poichè esposto agli agenti marini (salsedine, acqua, vento) oltre che ai raggi ultravioletti. 1. FESSURAZIONE generata dall'accostamento (non incastro) di pannelli di legno uguali e simmetrici, a causa del ritiro del legno in corrispondenza della facciata esterna. 2. FESSURAZIONI generate dai nodi e dalla trama del legno a causa del ritiro del materiale, per prolungata esposizione ad agenti atmosferici. 3. TASSELLI probabilmente inseriti in un precedente restauro per sanare il vuoto lasciato dall'asportazione di una vecchia serratura.

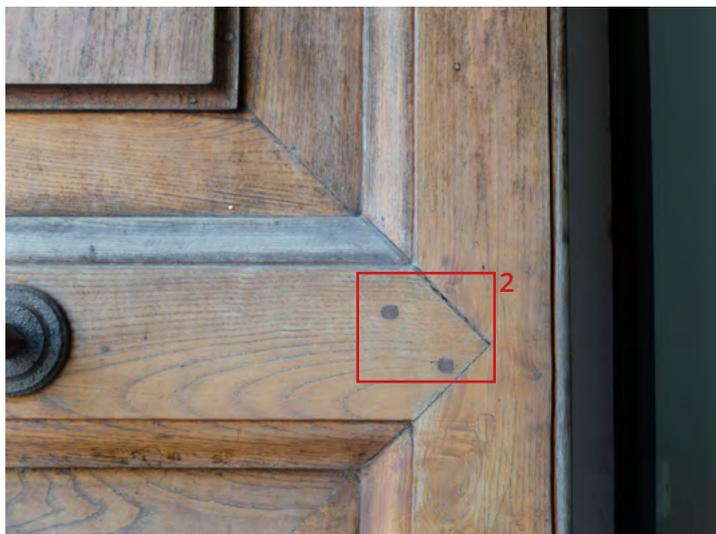
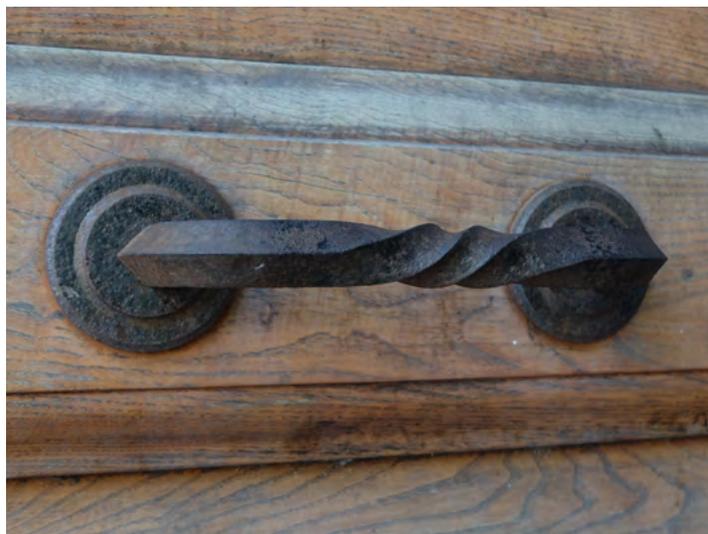
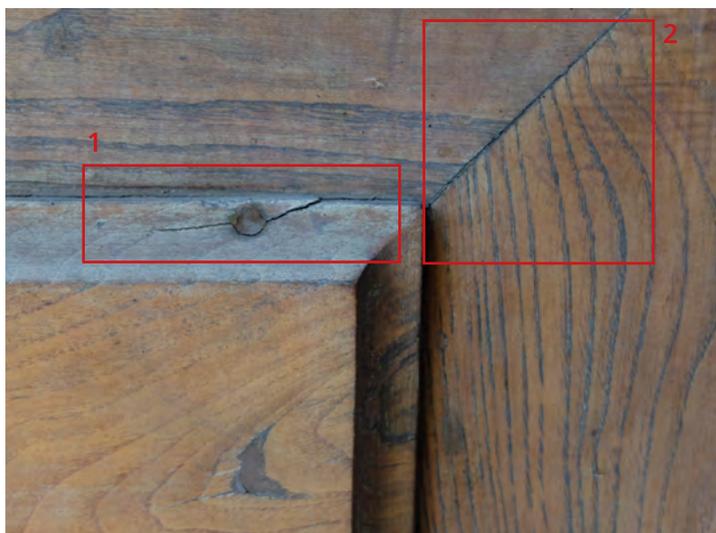
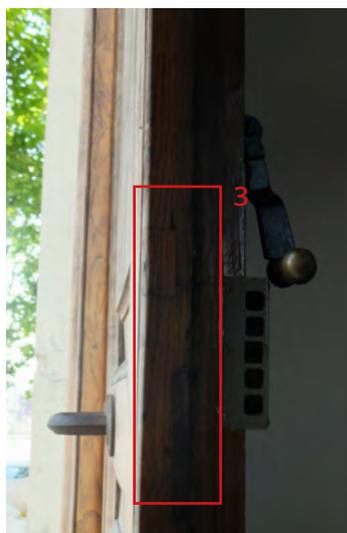
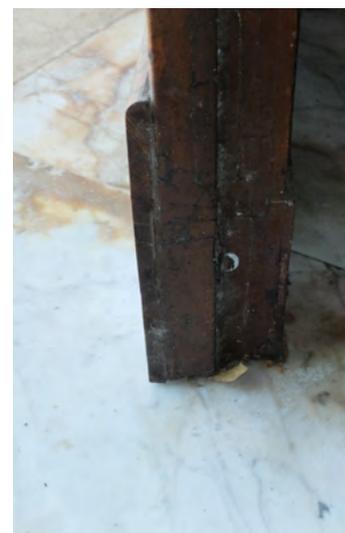
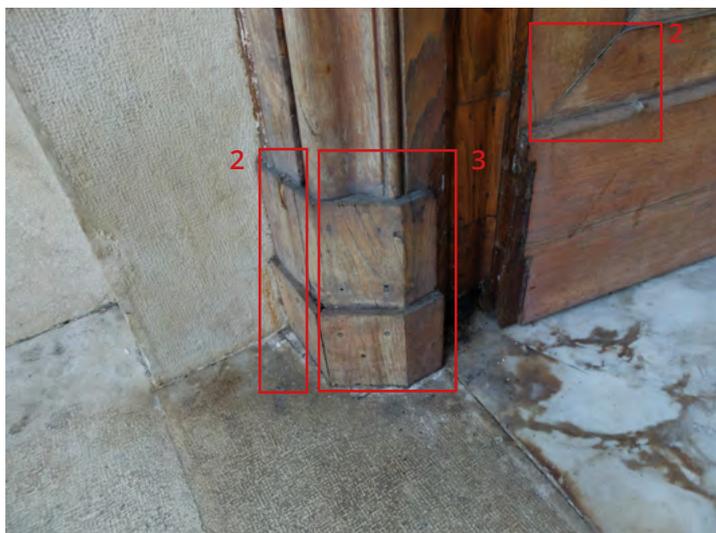
1. FESSURAZIONI generate dai nodi e dalla trama del legno a causa del ritiro del materiale, per prolungata esposizione ad agenti atmosferici.
2. FESSURAZIONE in prossimità dei giunti di montaggio dei pannelli, a causa del ritiro del legno in corrispondenza della facciata esterna. In alcuni casi è visibile uno STUCCO di color grigio utilizzato per colmare il distacco.
3. OSSIDAZIONE dei chiodi utilizzati per il montaggio.

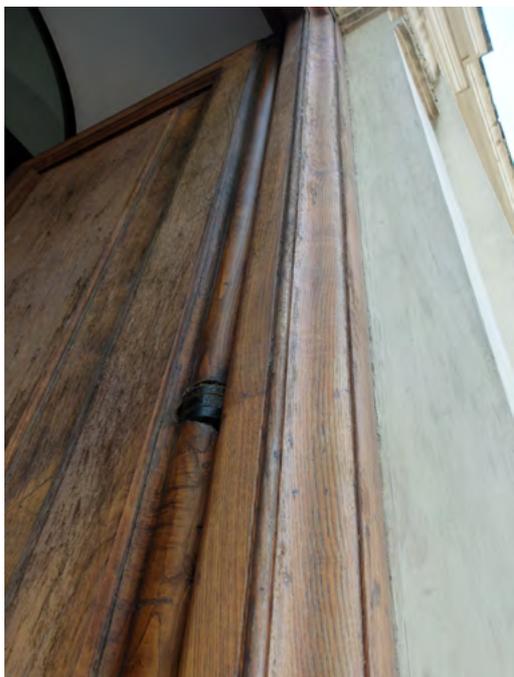
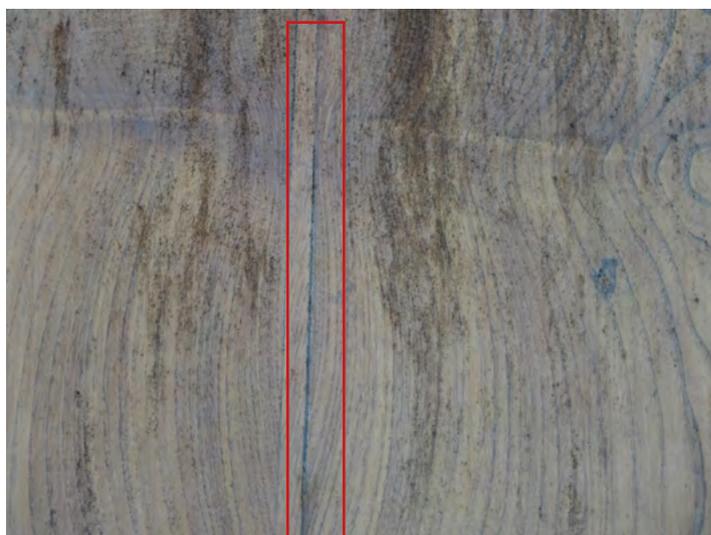
L'intero battente, poichè posizionato a Nord, è interessato in modo omogeneo da una alterazione cromatica (ingrigimento) e materica poichè esposto agli agenti marini (salsedine, acqua, vento) oltre che ai raggi ultravioletti.

E' possibile riscontrare la presenza di FESSURAZIONI generate dai nodi e dalla trama del legno a causa del ritiro del materiale, per prolungata esposizione ad agenti atmosferici.

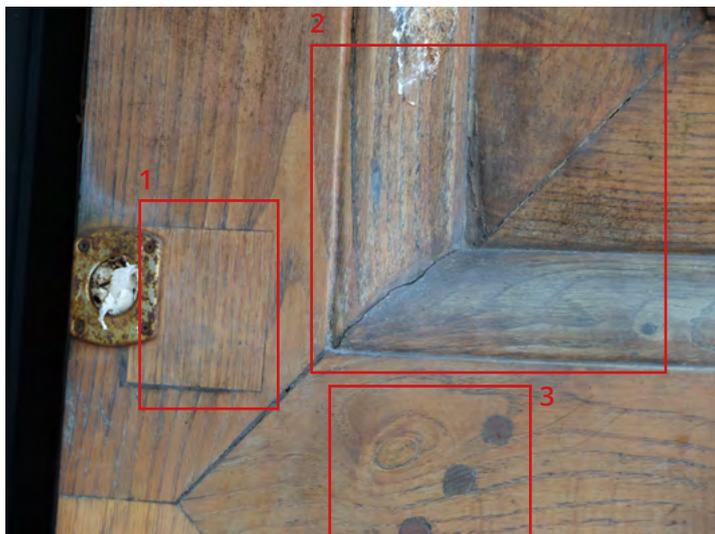
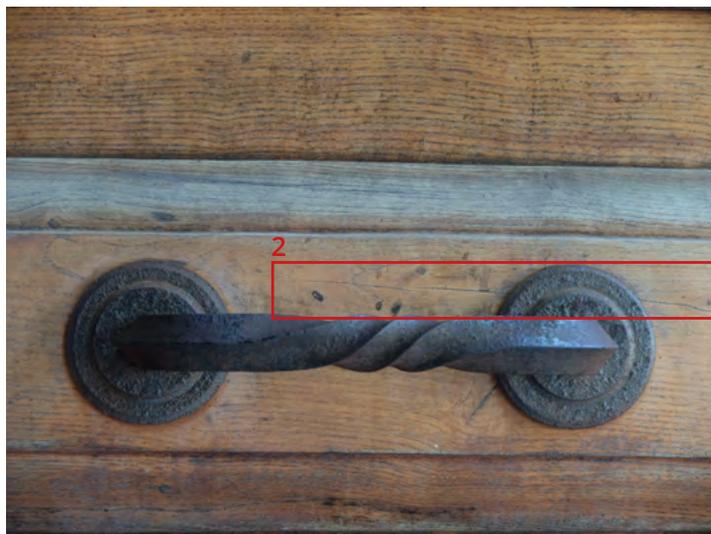
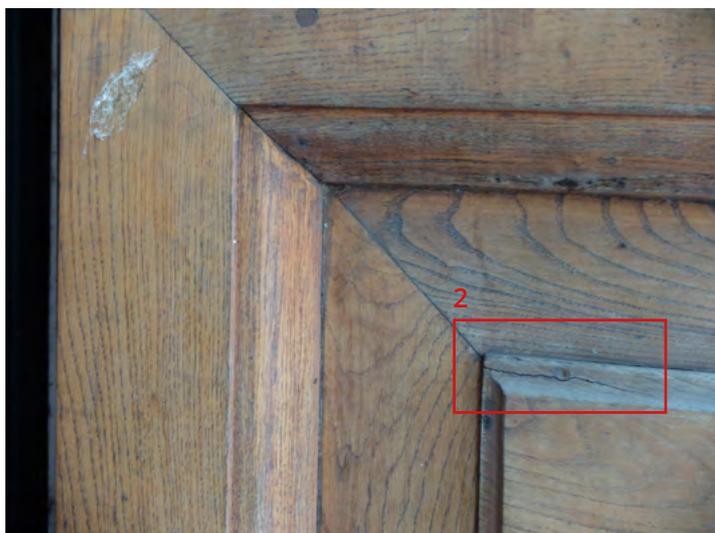
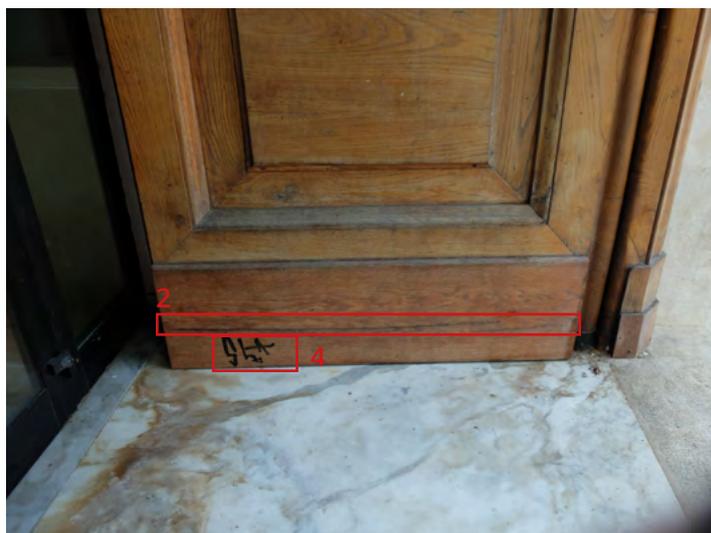
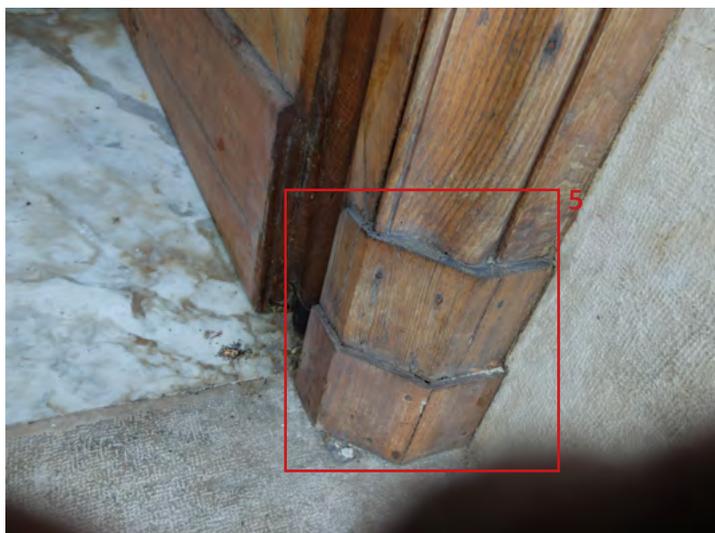
1. TASSELLI probabilmente inseriti in un precedente restauro per risarcire il vuoto lasciato dall'asportazione di una vecchia serratura.
2. FESSURAZIONI generate dai nodi e dalla trama del legno a causa del ritiro del materiale, per prolungata esposizione ad agenti atmosferici.
3. STUCCO color marrone per colmare vuoti del legno in un precedente restauro.
4. DEGRADO ANTROPICO: scritte
5. OSSIDAZIONE del chiodi utilizzati per il montaggio.

I SERRAMENTI in ferro risultano ossidati e soggetti al fenomeno di PITTING, per alterazione della vernice sovrastante.
