LAVORI DI RESTAURO CONSERVATIVO DEI 4 PORTONI D'INGRESSO DEL PALAZZO CAMERALE

1) Progetto definitivo - Relazione tecnico descrittiva

PROGETTO DEFINITIVO
PER IL **RESTAURO CONSERVATIVO**
DEI PORTONI
DEL PALAZZO CAMERALE DI BARI

Bari, 01/09/2017

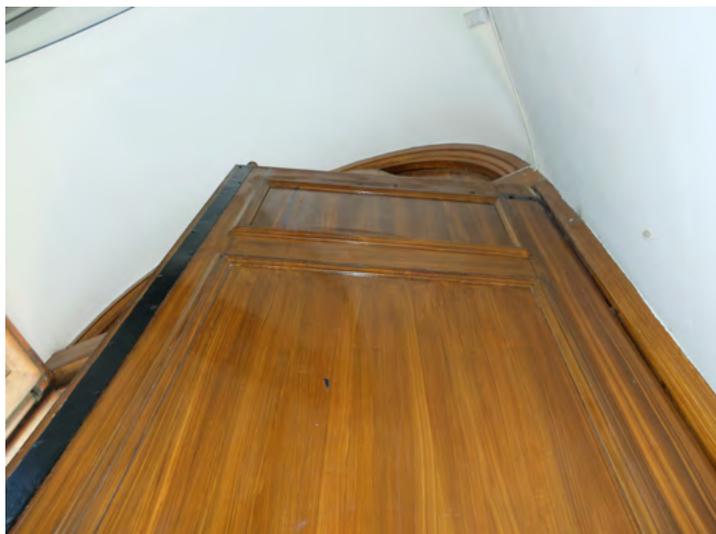
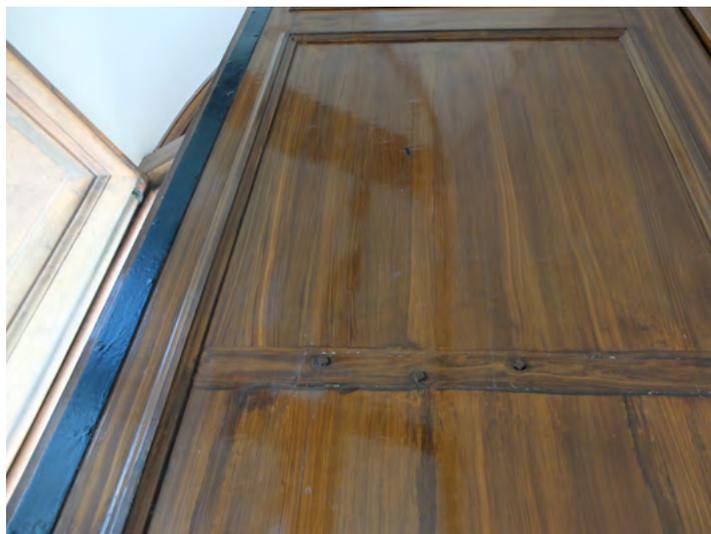
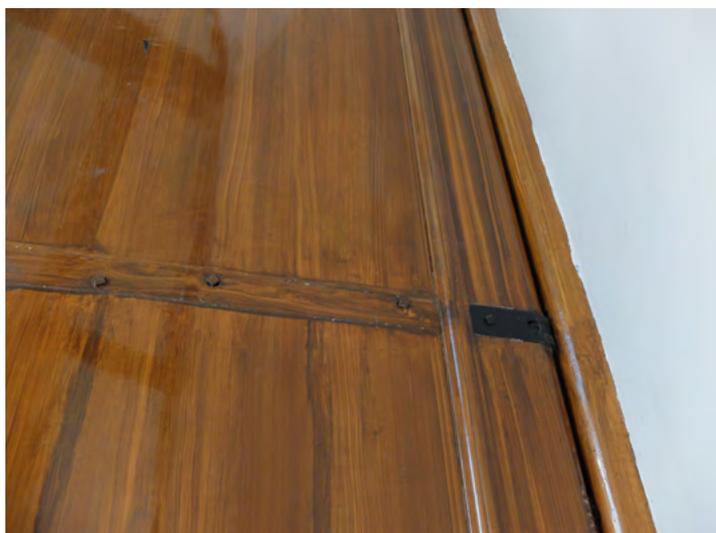
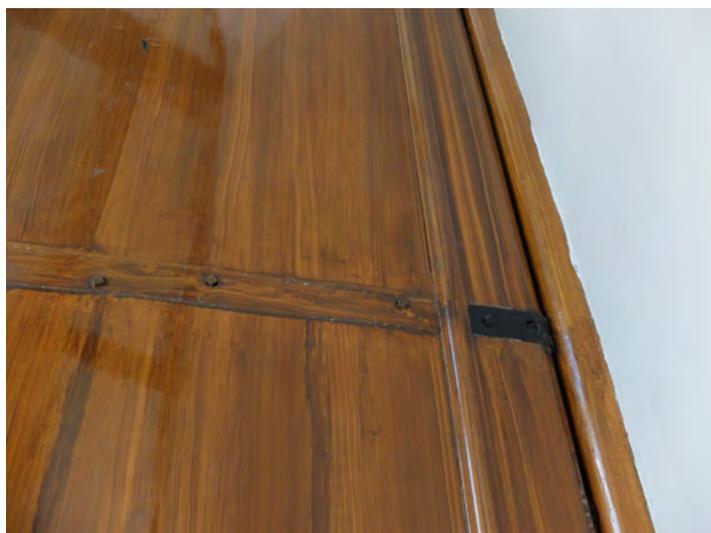
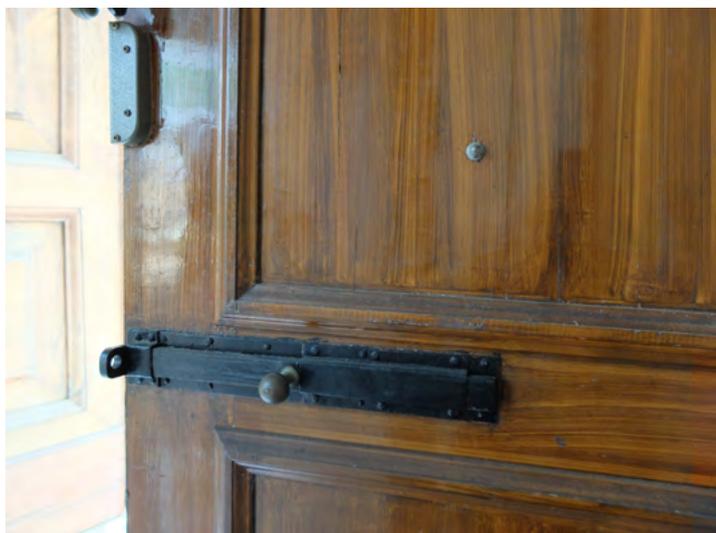
Il battente sinistro interno, verte in un buon stato di conservazione rispetto ai precedenti, ad eccezione della patina di vernice lucida e marrone - effetto legno - con cui è stato ricoperto (anche sui serramenti) e di cui sono i visibili anche le pennellate. Presente forme di DEGRADO AMBIENTALE, causato da polveri e insetti.

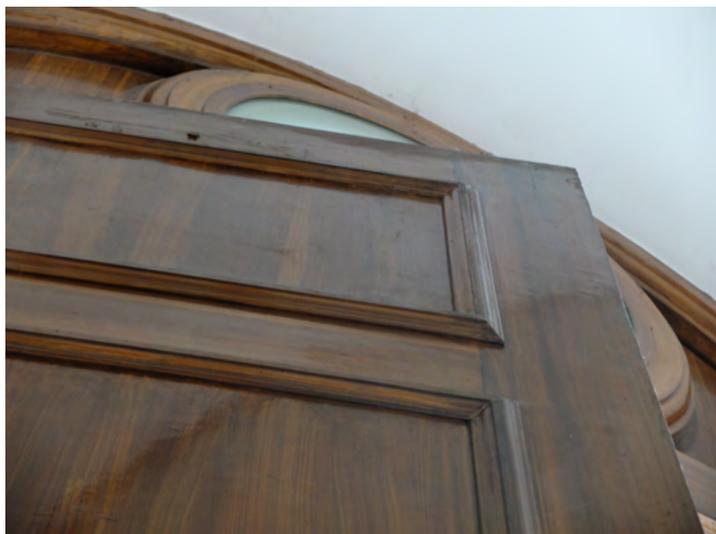
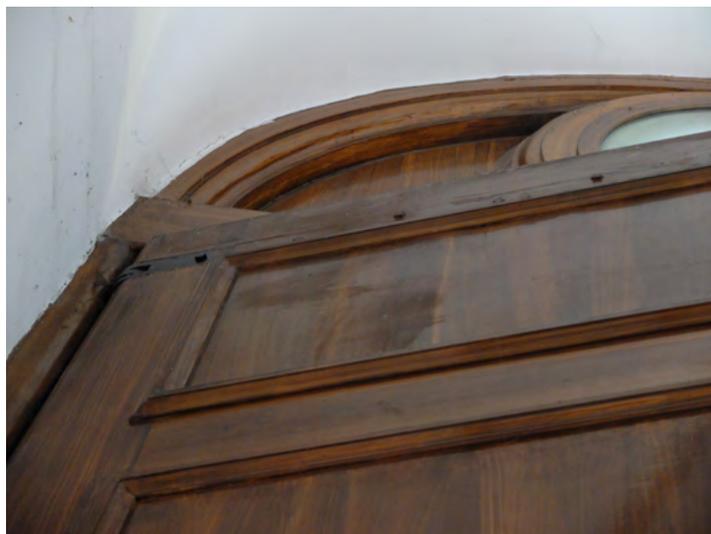
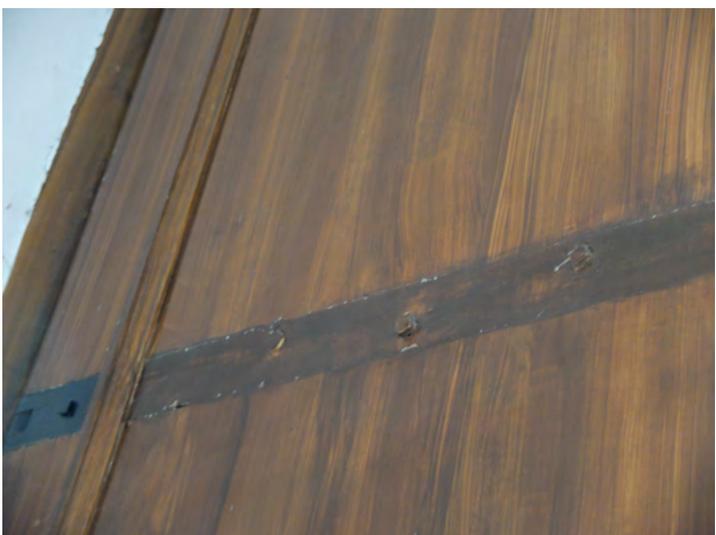
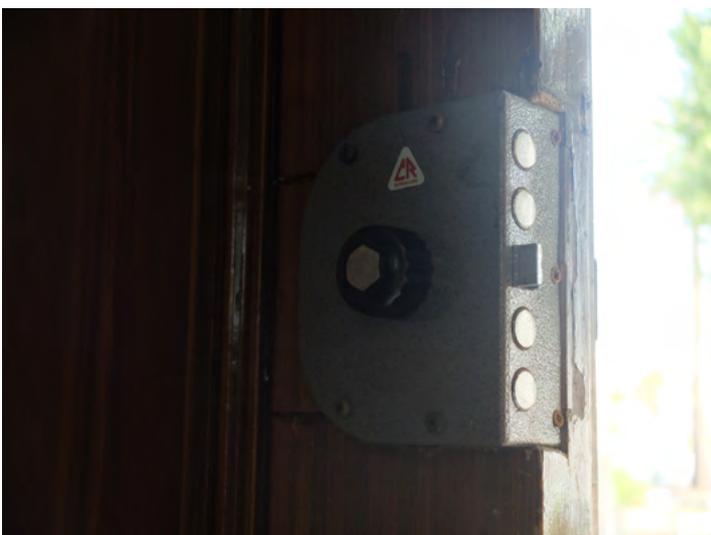
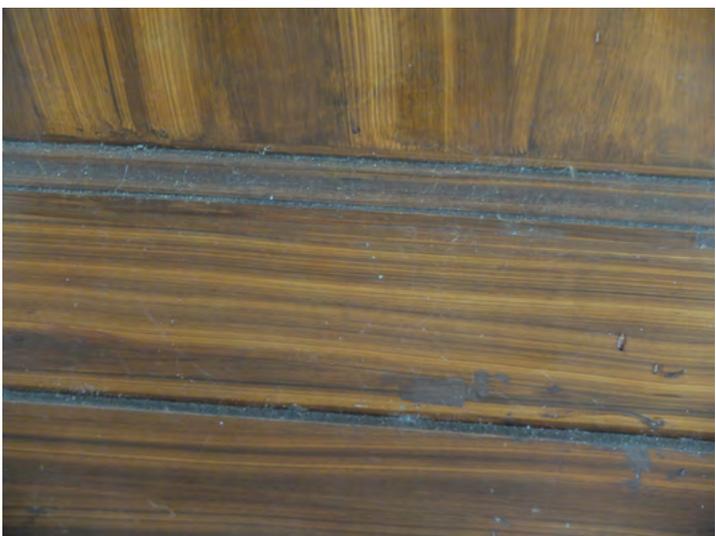
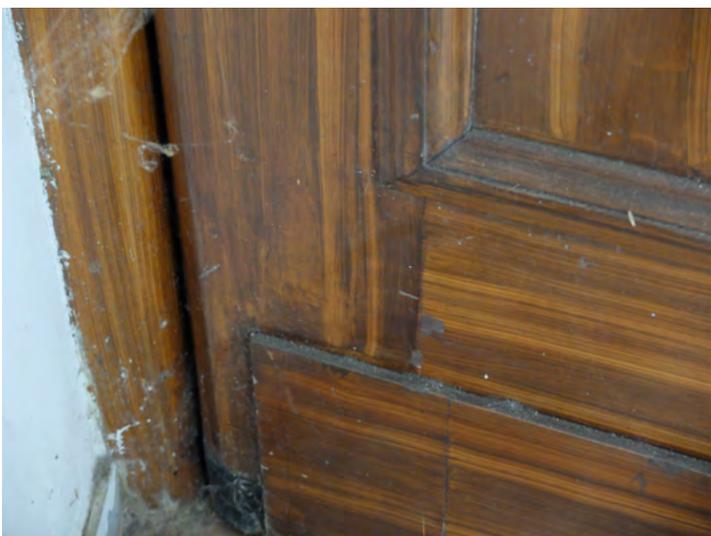
Il battente destro interno, verte in un buon stato di conservazione rispetto ai precedenti, ad eccezione della patina di vernice lucida e marrone con cui è sttao ricoperto (anche sui serramenti) e di cui sono i visibili anche le pennellate. Presente forme di DEGRADO AMBIENTALE, causato da polveri e insetti.
