Restauo conservativo delle facciate del Palazzo della Camera di Commercio di Bari

PROGETTO ESECUTIVO

RILIEVO PROSPETTO EST SU PIAZZA EROI DEL MARE
 scala 1:50

TAVOLA R3

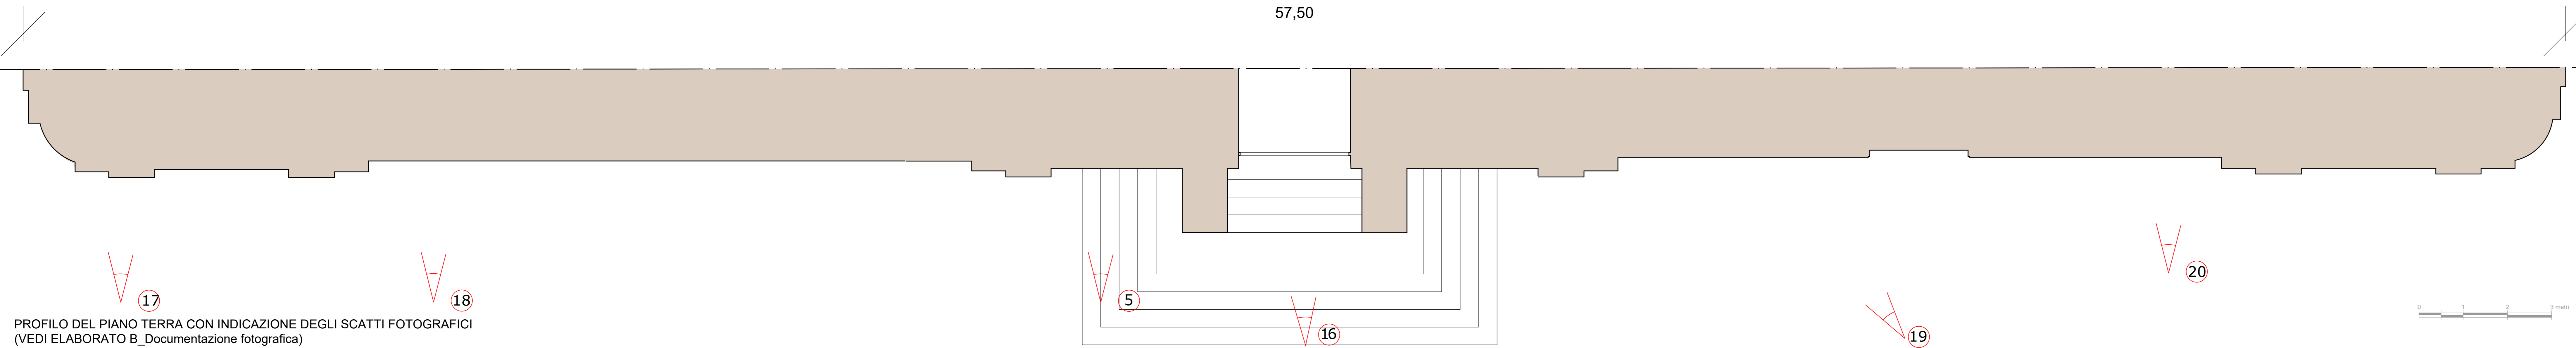
cornicione sommitale in c.a. interessato da infiltrazioni e fessurazioni in diversi punti con ossidazione delle armature espulsione del coprifero. Nella parte sommitale è protetto da tegole marsigliesi in cotto, alcune risultano ammalorate. Presenta localizzati ripristini con materiale cementizio

lesene modanate costituite da elementi sagomati in carparo e stato di finitura in malta, presentano microcavillature, esfoliazione e distacco dello strato di finitura

fregio sottostante il cornicione sommitale costituito da triglifi in carparo sagomato e intonacato e da metope in malta. Si presenta ammalorato con fessurazioni e localizzati distacchi oltreché presentare depositi polverulenti

timpani, cornici e lesene delle finestre modanate costituite da elementi sagomati in carparo e stato di finitura in malta, presentano microcavillature, esfoliazione e distacco dello strato di finitura

lastre in amianto sagomate sui timpani di terzo e secondo piano e sui cornicioni marcapiano di primo e secondo piano, alcune parti risultano sostituite in precedenti interventi

superfici intonacate e tinteggiate presentano fenomeni di degrado delle finiture caratterizzate da cavillature, localizzati rigonfiamenti dovuti al distacco dell'intonaco e diffusi depositi superficiali polverulenti

cornicioni marcapiano modanati in conglomerato cementizio di primo e secondo piano. Sono presenti esfoliazioni e diffuse microlesioni

superfici intonacate e tinteggiate presentano fenomeni di degrado delle finiture caratterizzate da cavillature, localizzati rigonfiamenti con distacco dell'intonaco e diffusi depositi superficiali polverulenti

superficie basamentale lapidea a faccia vista, interessata da degrado con depositi superficiali polverulenti, alterazioni cromatiche e presenza di graffiti ed imbrattamenti
