Restauro conservativo delle facciate del Palazzo della Camera di Commercio di Bari

RILIEVO: ABACO DEI DEGRADI  
 scale 1:50 - 1:20

TAVOLA R5  
 DATA: OTTOBRE 2020  
 AGS.

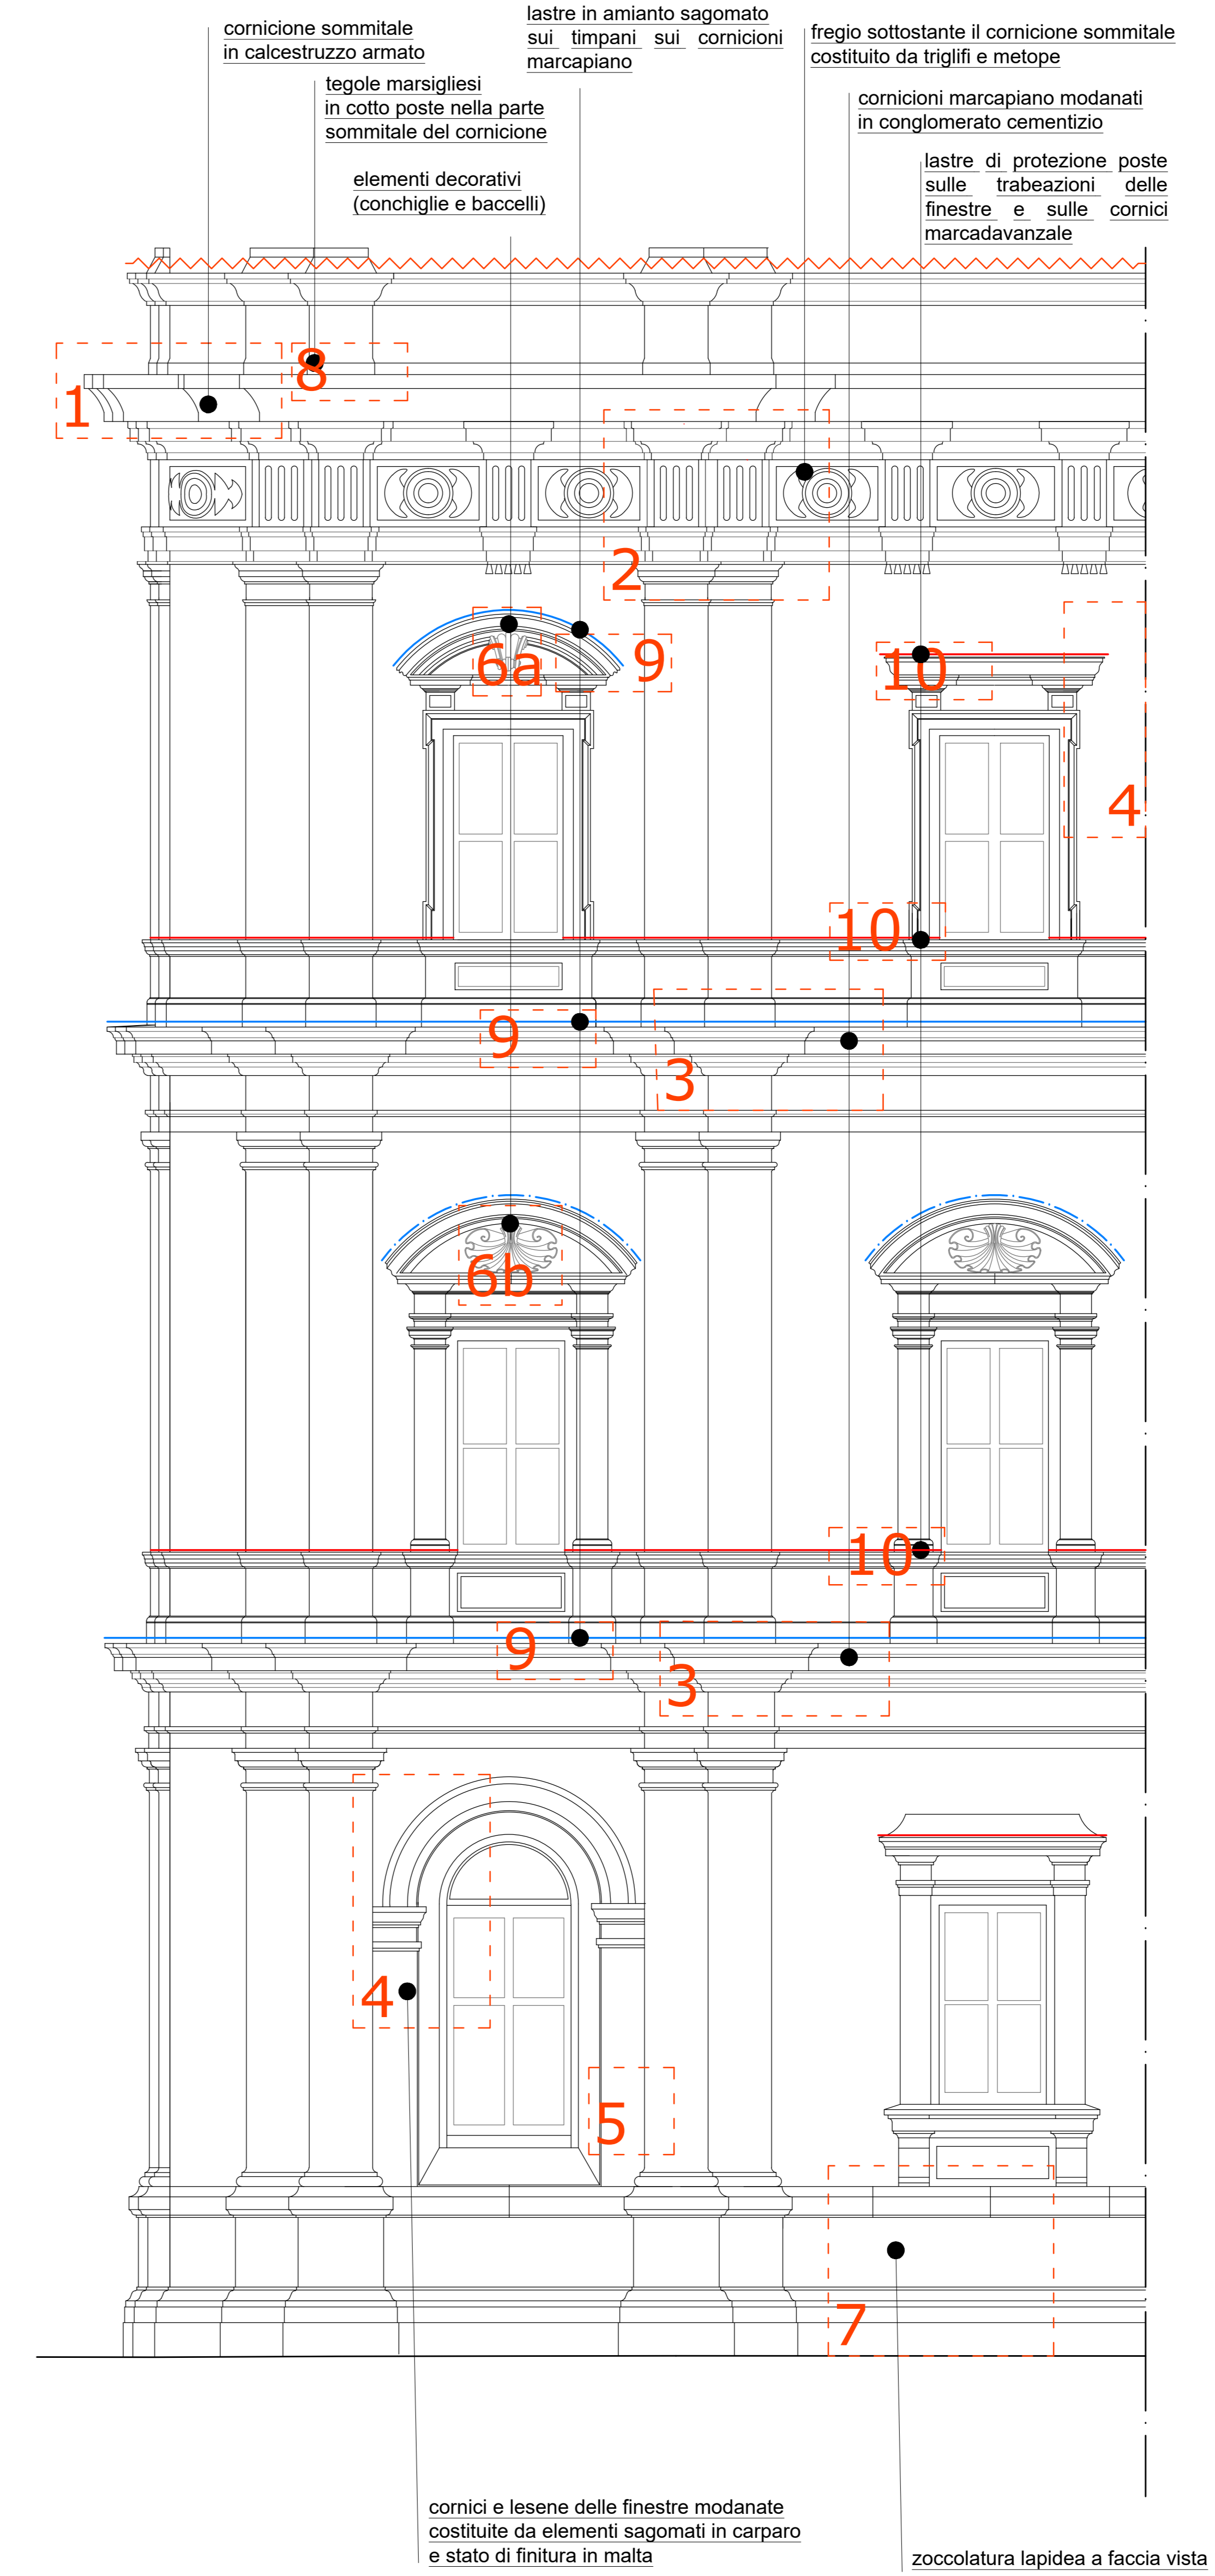
**10** DEGRADO MATERIALE

Degrado dello strato di protezione delle lastre poste sulle trabeazioni delle finestre di primo e terzo piano e sulle cornici marcadavanzate delle aperture di secondo e terzo piano
