Restauro conservativo delle facciate del Palazzo della Camera di Commercio di Bari

PROGETTO ESECUTIVO | PERIZIA DI VARIANTE

RELAZIONE PERIZIA DI VARIANTE

FEBBRAIO 2024

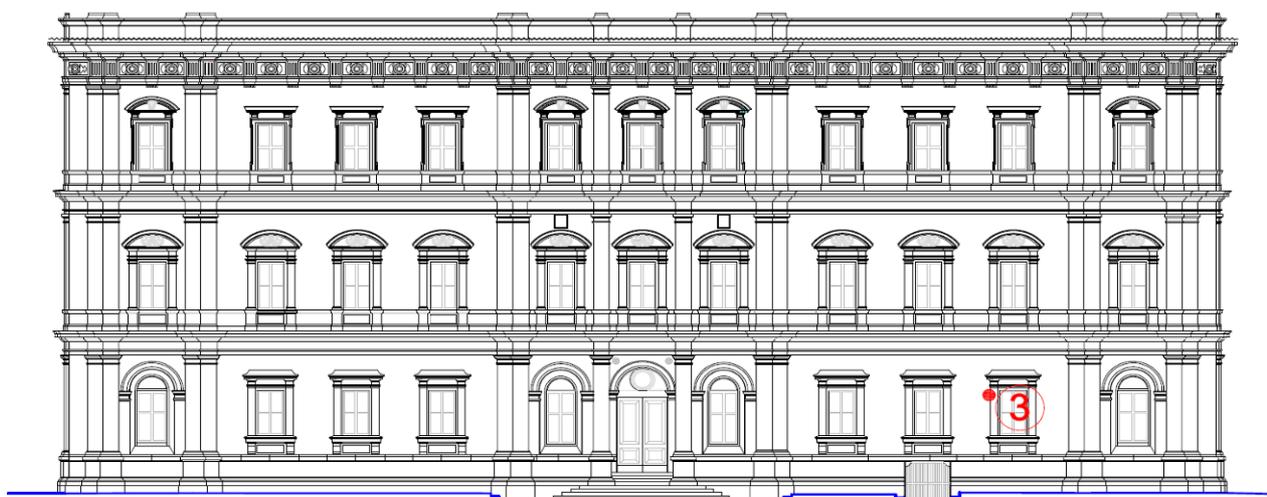
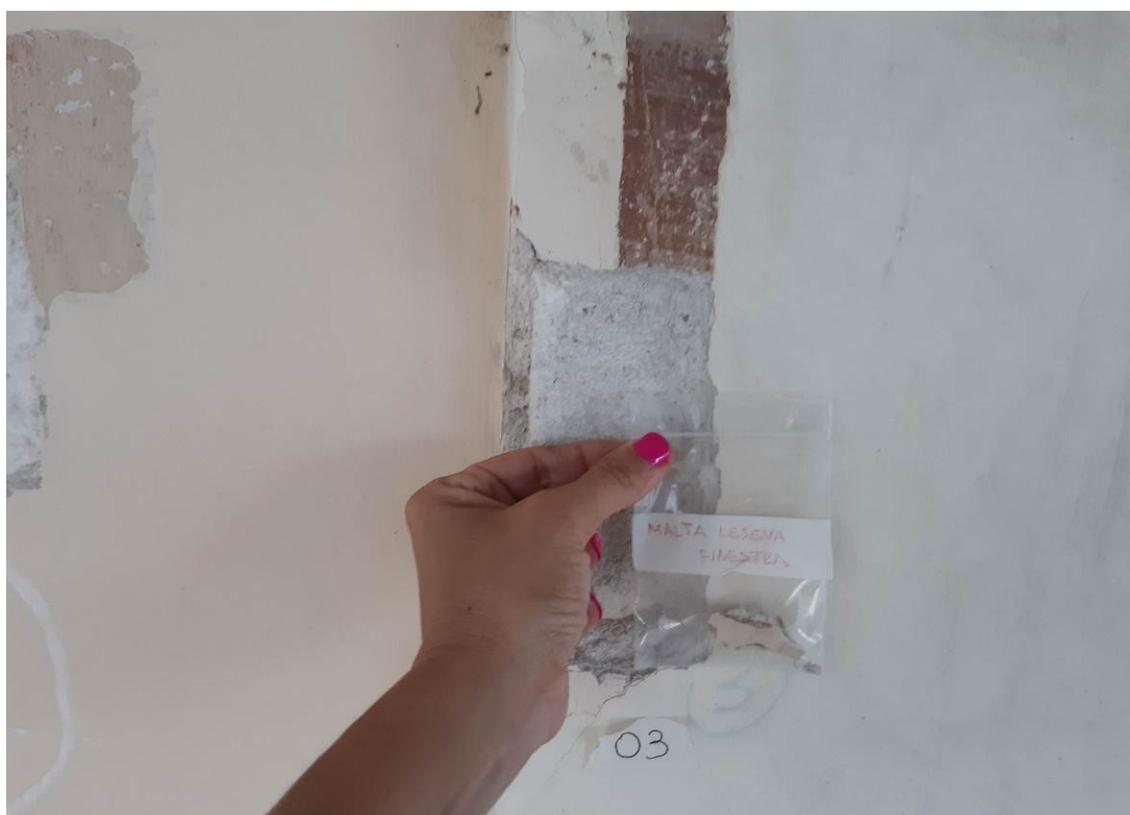
PUNTO DI PRELIEVO CAMPIONE C.03

CAMPIONE	DESCRIZIONE MACROSCOPICA	PUNTO DI PRELIEVO	TASSELLO STATIGRAFICO	ANALISI ESEGUITE
C.03	Malta di colore chiaro con sovrapposti strati pittorici	Prospetto EST, lesena finestra - piano terra	Prospetto EST, lesena finestra - piano terra	SEM - EDS, microscopia ottica

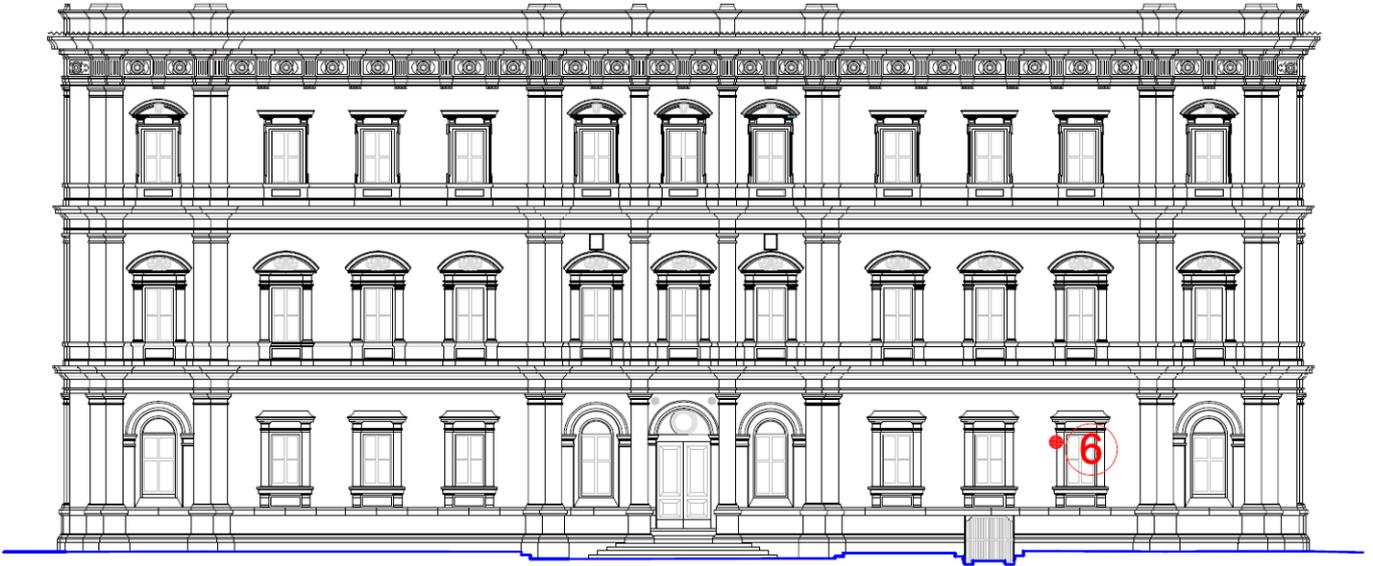
PUNTO DI ESECUZIONE STRATIGRAFIA S.06

Tecnica	Stesura a cazzuola e/o fratazzo
Composizione	Calce aerea con inerti prevalentemente calcarei dimensioni 0,1 – 0,6 mm circa e limitata presenza di sabbia silicea
Spessore	1,5 cm circa
Stesura	Omogenea
Supporto	Calcarenite del Quaternario
Adesione al supporto	Discreta
Coesione	Scarsa (fessure da ritiro originatesi durante la presa)

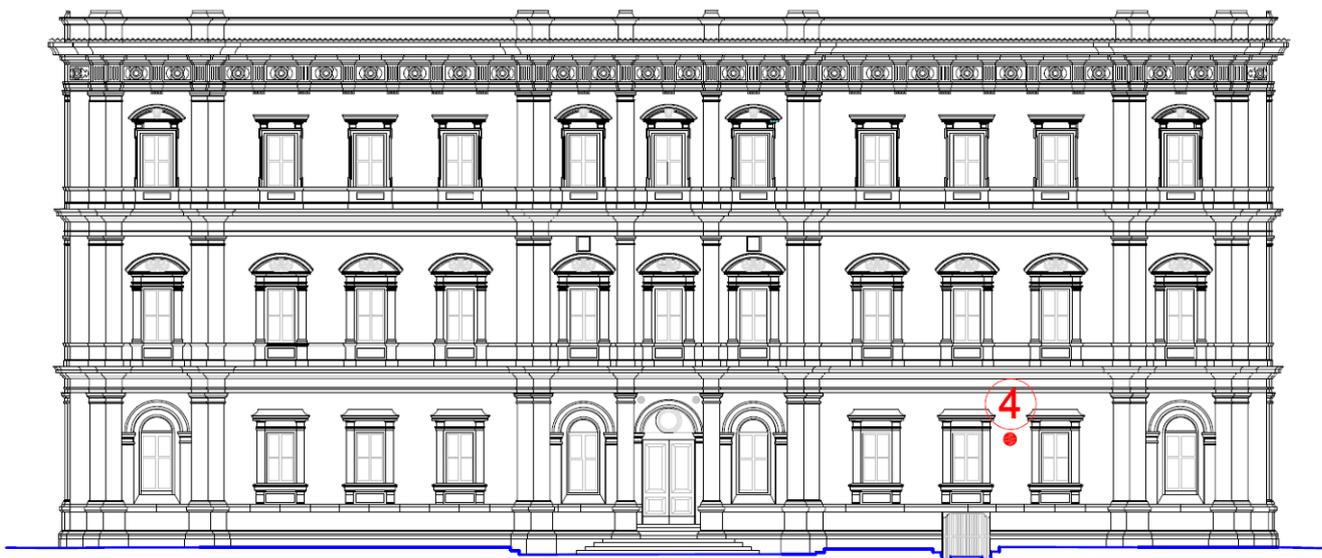
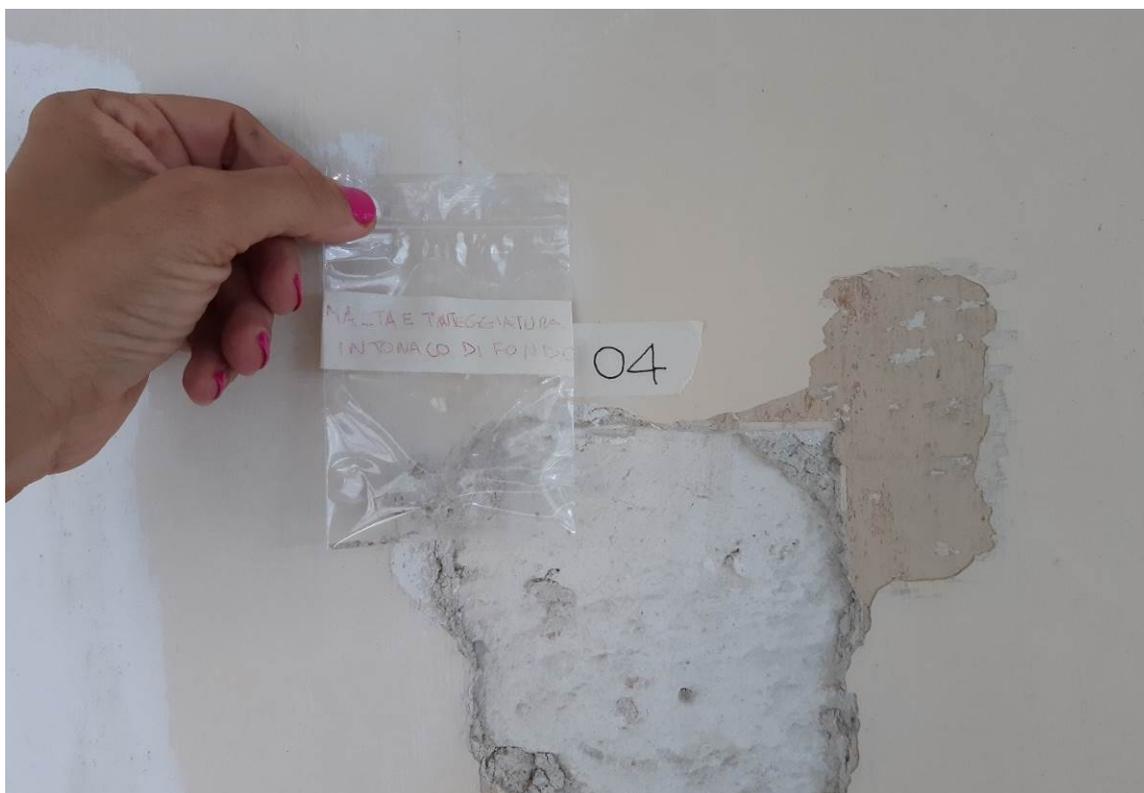
PUNTO DI PRELIEVO CAMPIONE C.04

CAMPIONE	DESCRIZIONE MACROSCOPICA	PUNTO DI PRELIEVO	TASSELLO STATIGRAFICO	ANALISI ESEGUITE
C.04	Malta di colore chiaro con sovrapposti strati pittorici	Prospetto EST, fondo liscio - piano terra	Prospetto EST, fondo liscio - piano terra	SEM – EDS, microscopia ottica

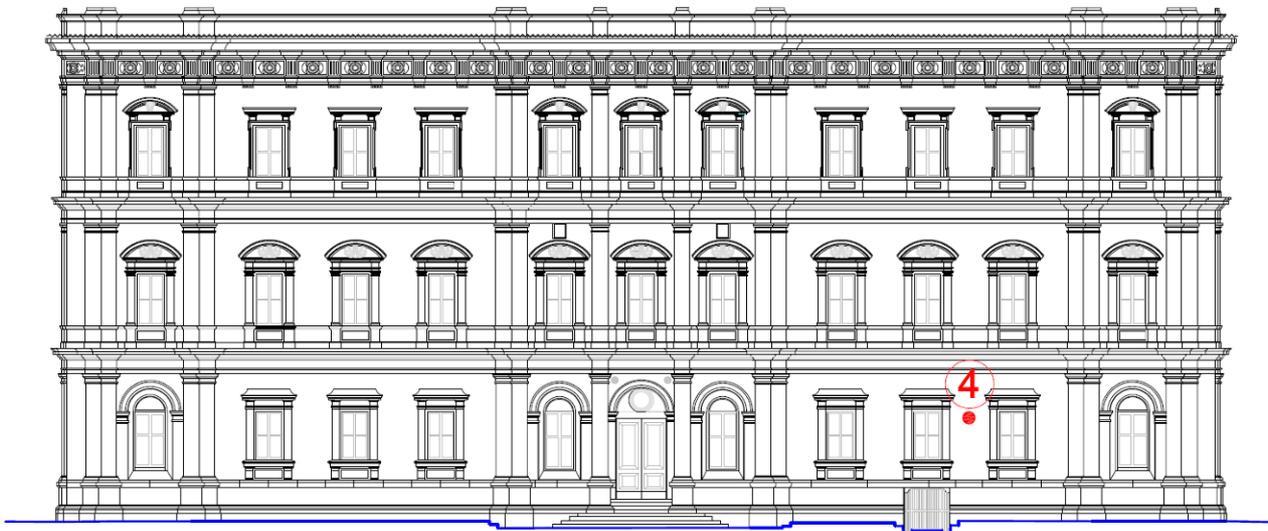
PUNTO DI ESECUZIONE STRATIGRAFIA S.04

Colore	Grigio chiaro
Tecnica	Stesura a cazzuola e fratazzo
Composizione	Calce aerea con inerti prevalentemente calcarei dimensioni 0,1 – 0,6 mm circa e limitata presenza di sabbia silicea
Spessore	1,5 cm circa
Stesura	Omogenea
Supporto	Calcarenite del Quaternario
Adesione al supporto	Discreta
Coesione	Scarsa (fessure da ritiro originatesi durante la presa)

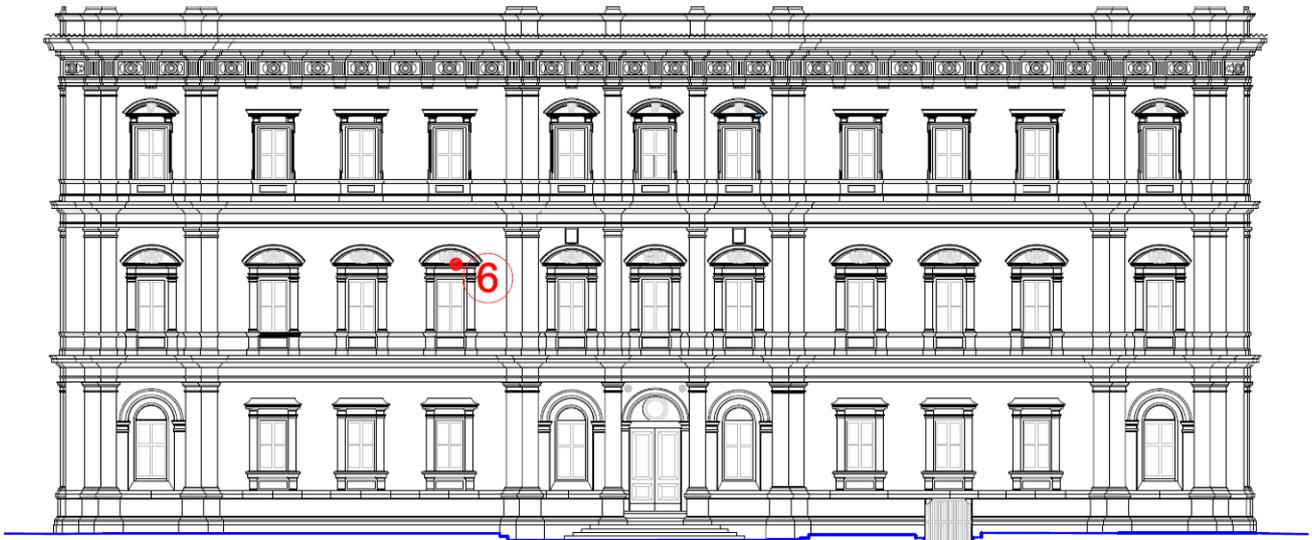
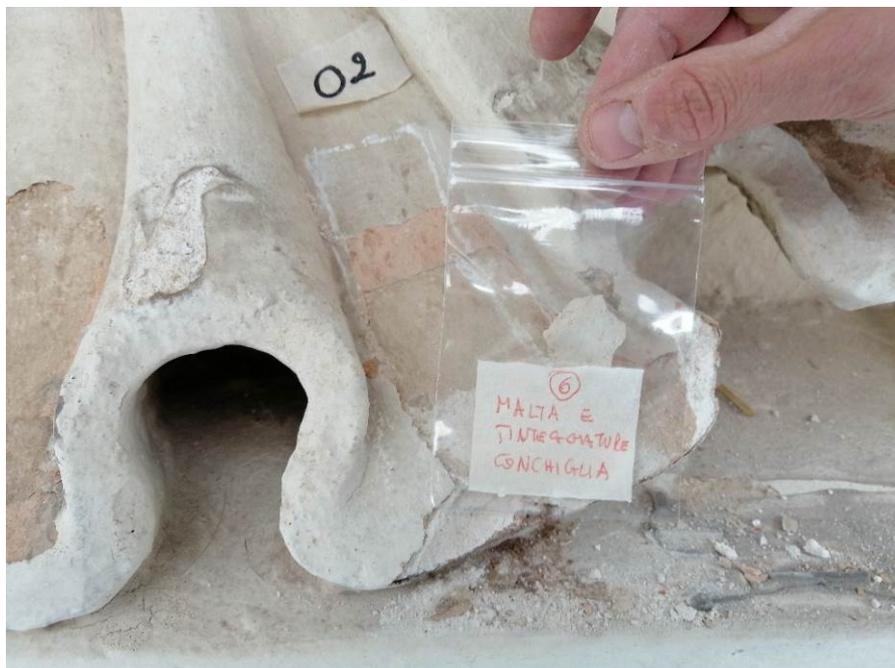
PUNTO DI PRELIEVO CAMPIONE C.06

CAMPIONE	DESCRIZIONE MACROSCOPICA	PUNTO DI PRELIEVO	TASSELLO STATIGRAFICO	ANALISI ESEGUITE
C.06	Malta di colore chiaro con sovrapposti strati pittorici	Prospetto EST, conchiglia timpano curvilineo - piano primo	Prospetto EST, conchiglia timpano curvilineo - piano primo	SEM – EDS, microscopia ottica

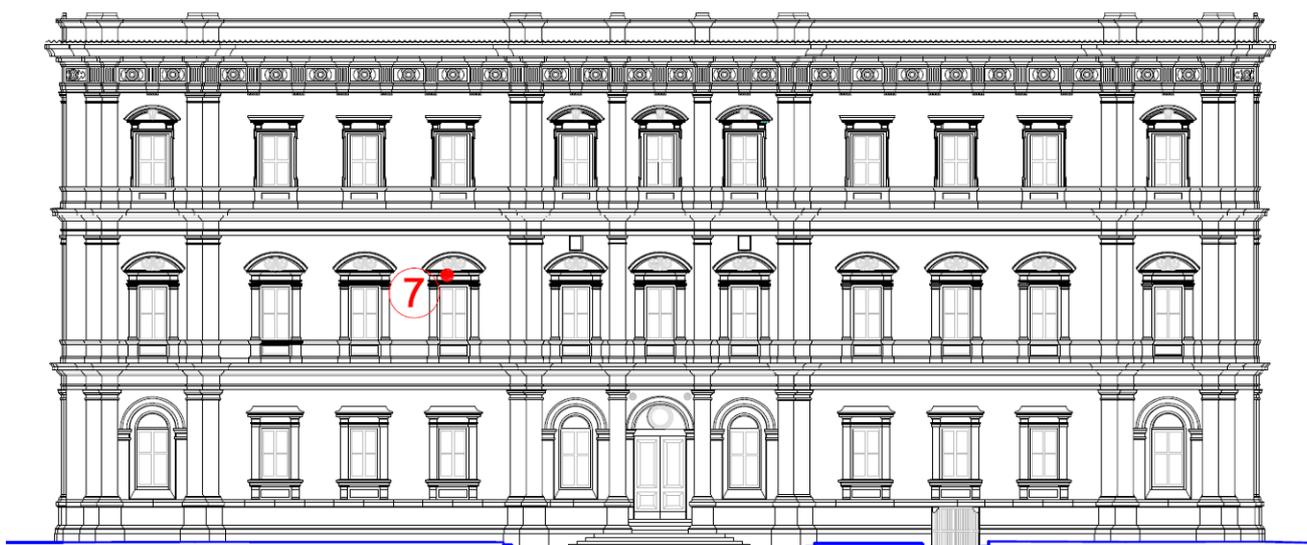
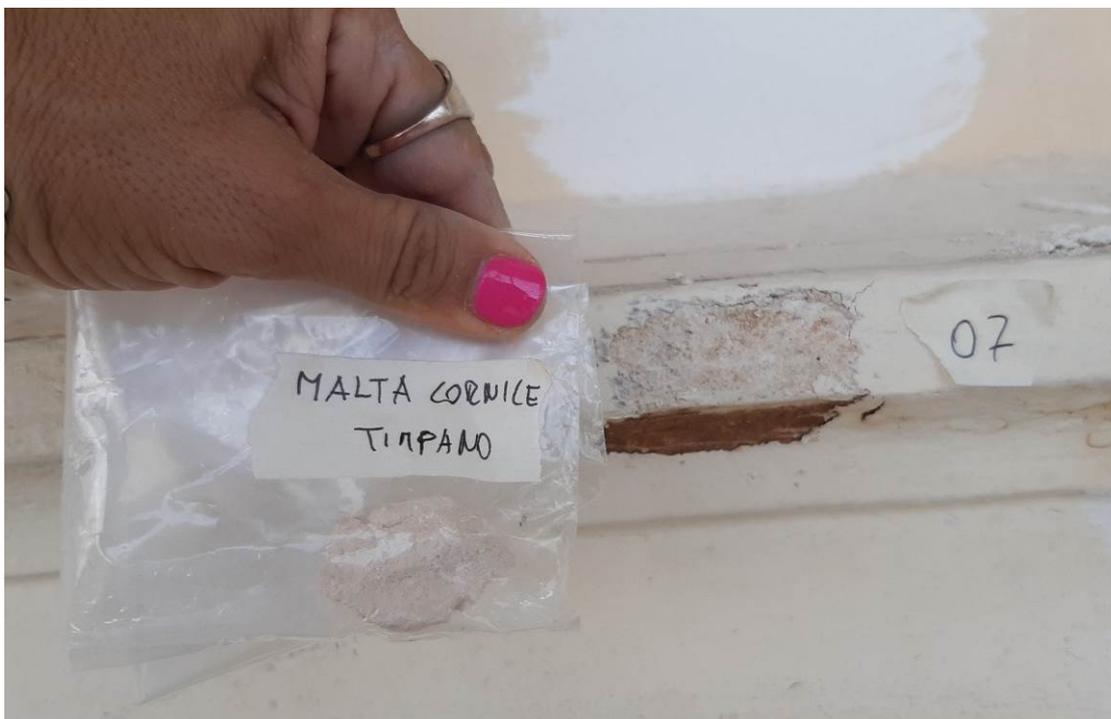
PUNTO DI PRELIEVO CAMPIONE C.07

CAMPIONE	DESCRIZIONE MACROSCOPICA	PUNTO DI PRELIEVO	TASSELLO STATIGRAFICO	ANALISI ESEGUITE
C.07	Malta di colore chiaro con sovrapposti strati pittorici	Prospetto EST, cornice finestra sotto timpano curvilineo - piano primo	Prospetto EST, cornice finestra sotto timpano curvilineo - piano primo	SEM – EDS, microscopia ottica

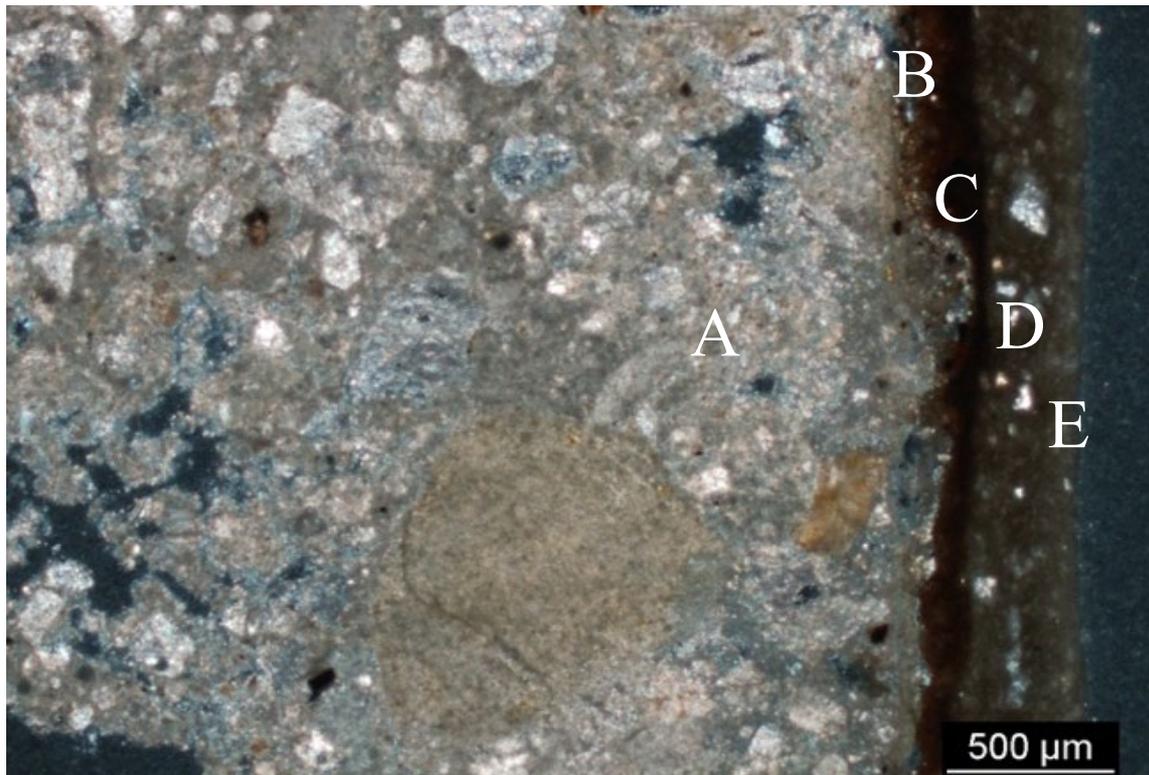
STRATIGRAFIA AL MICROSCOPIO OTTICO

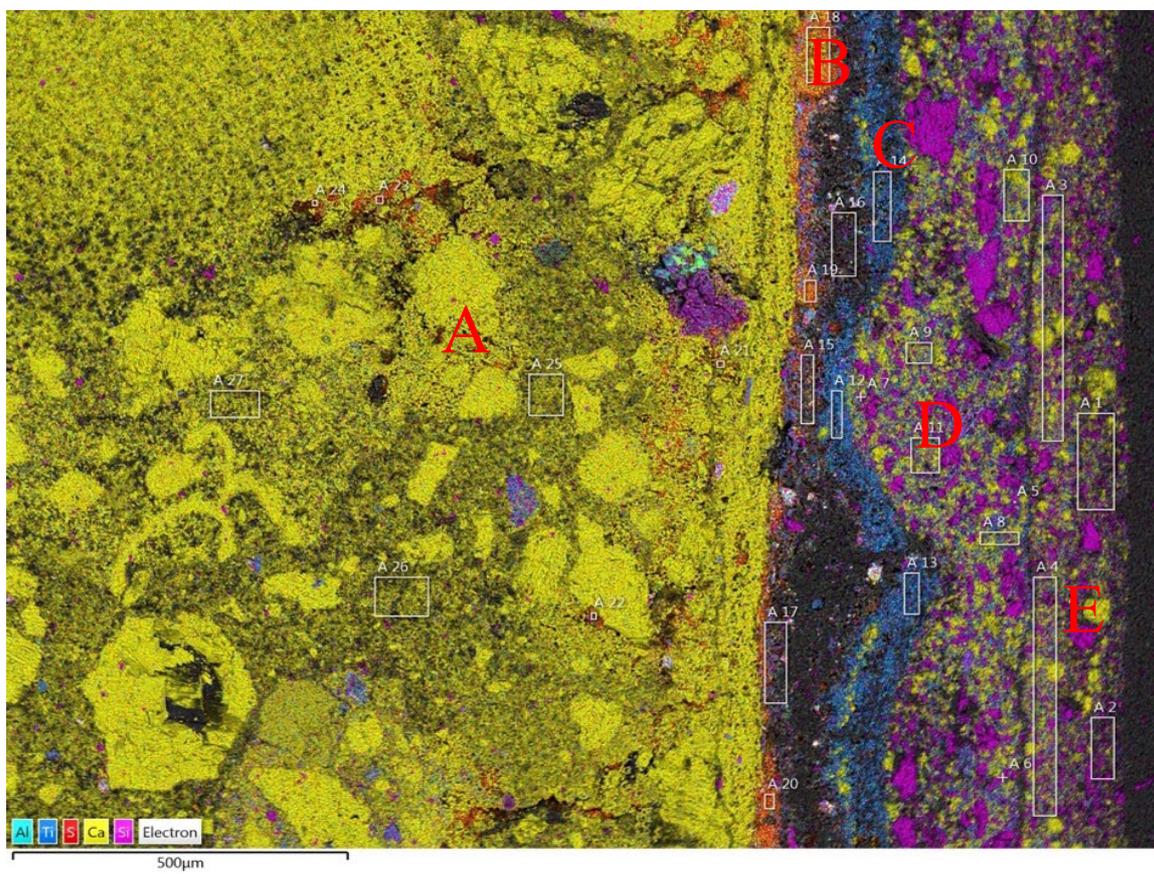
MAPPA CHIMICA CON PORZIONI ANALIZZATE MEDIANTE MICROANALISI EDS

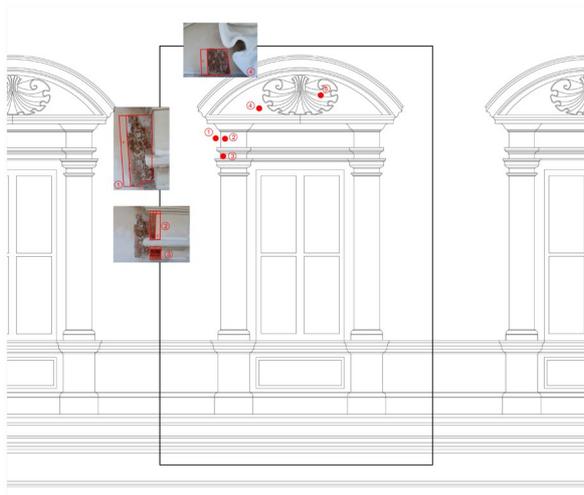
ZOOM n.01

Confrontando le analisi di laboratorio e quelle visive, in cantiere si è appurata la stratigrafia sia delle malte impiegate che le colorazioni messe in opera sin dalla costruzione del Palazzo delle Camera di Commercio di Bari. Tale minuziosa analisi ha portato a definire filologicamente la originaria cromia dei prospetti e delle sue partizioni architettoniche.

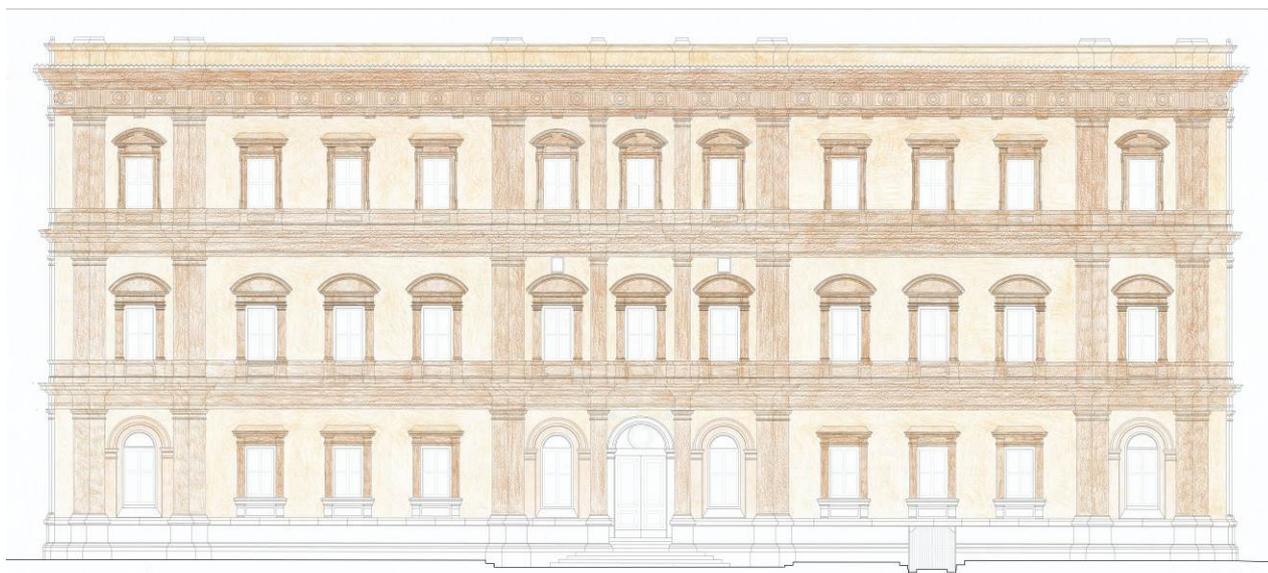
Lo strato originale è quello di colore "rosa" sul quale è stato successivamente steso quello di colore "rosso ruggine", il susseguirsi delle indagini ha portato a definire filologicamente la originaria cromia dei prospetti e delle sue partizioni architettoniche, pertanto la simulazione che segue, rappresenta la ricostruzione filologica della cromia originaria della Camera di Commercio di Bari.

CAMERA DI COMMERCIO DI BARI – Prova colore
