**COMUNE DI BARI**  
**CAMERA DI COMMERCIO DI BARI**  
 Restauro conservativo delle facciate del Palazzo della Camera di Commercio di Bari

**PROGETTO ESECUTIVO**

OGGETTO:  
**ANALISI DEL DEGRADO FACCIATA DI CORSO CAVOUR**

SCALA:  
**SL.01**  
 1:50

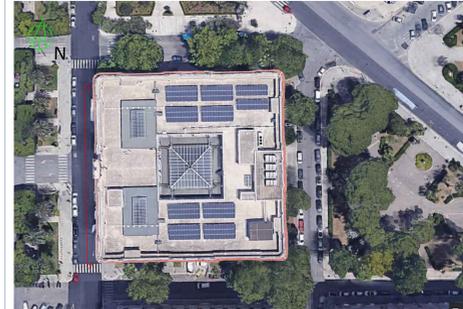
Saggi realizzati per studi preliminari di caratterizzazione dei materiali			
Tegole marsigliesi posate nella parte sommitale del cornicione			
Lastre in amianto sagomate posate sui cornicioni marcapiano e sui timpani			
Lastre di protezione sulle trabeazioni delle finestre e sulle cornici marcadavanzate
