COMUNE DI BARI
CAMERA DI COMMERCIO DI BARI
 Restauo conservativo delle facciate del Palazzo della Camera di Commercio di Bari

PROGETTO ESECUTIVO

OGGETTO:
STATO DEI LUOGHI | ANALISI DEL DEGRADO

SCALA:
SL.04
 1:50

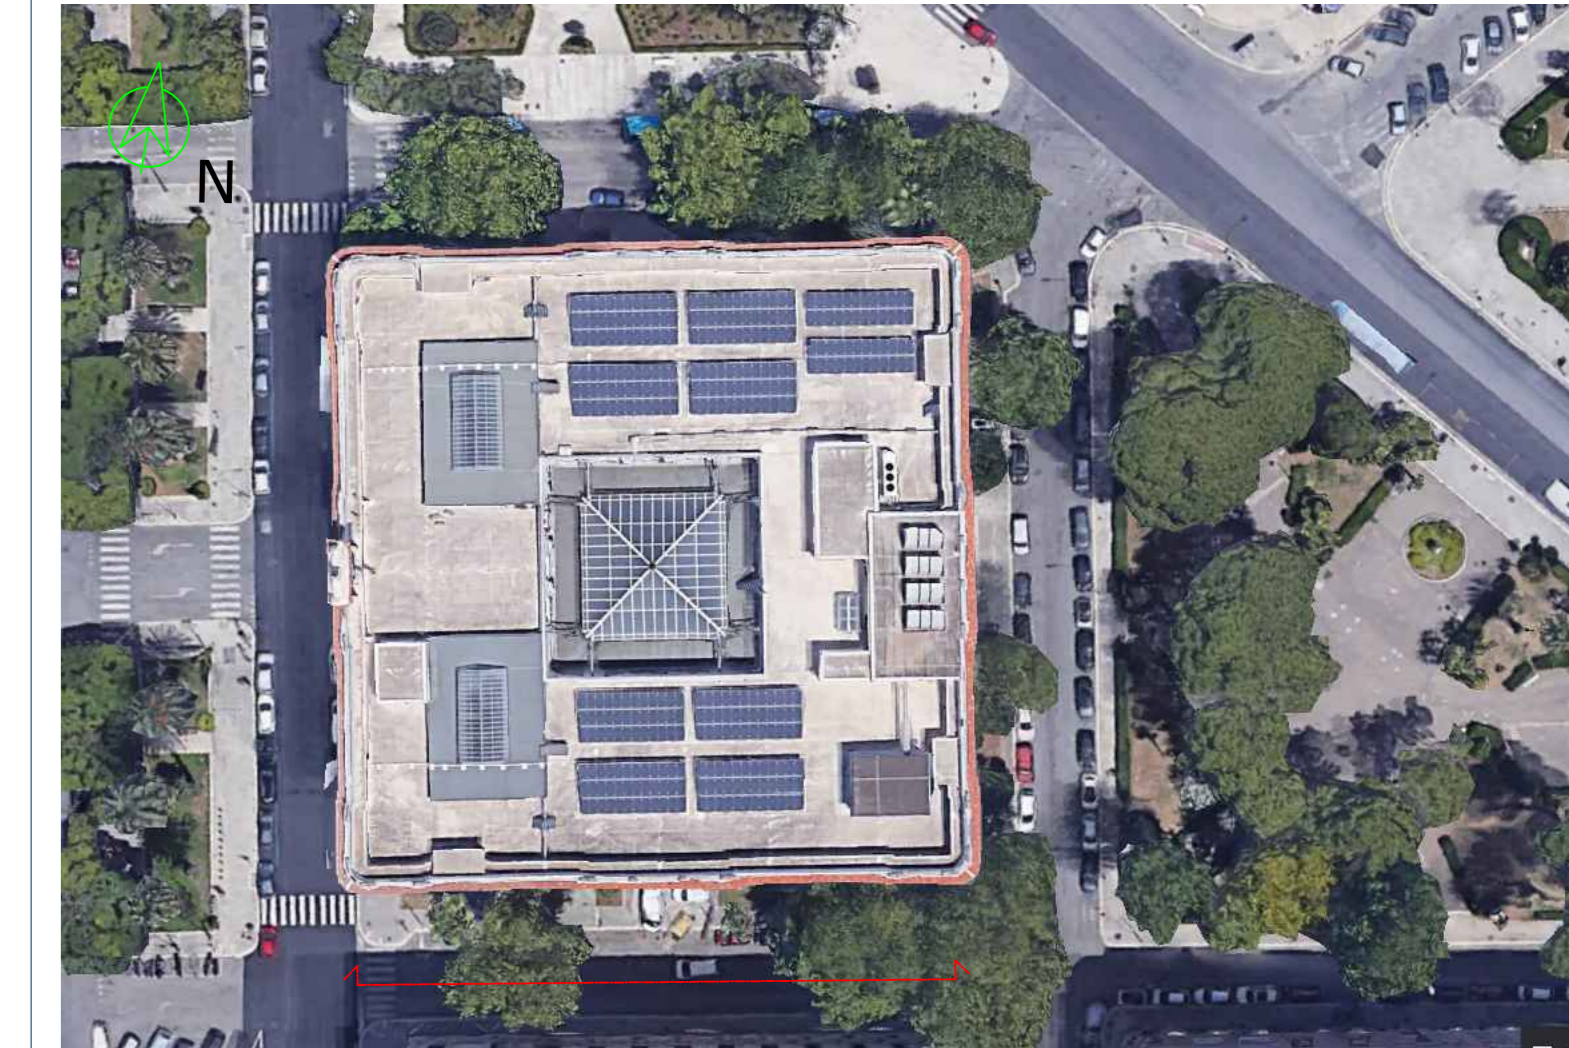
cornicione sommitale in c.a., interessato da infiltrazioni e fessurazioni in diversi punti con ossidazione delle armature espulsione del copriferro. Nella parte sommitale è protetto da tegole marsigliesi in cotto, alcune risultano ammalorate. Presenta localizzati ripristini con materiale cementizio

lesene modanate costituite da elementi sagomati in carparo e stato di finitura in malta, presentano microcavillature, estofolazione e distacco dello strato di finitura

fregio sottostante il cornicione sommitale costituito da fregi in carparo sagomato e intonacato e da metope in malta. Si presenta ammalorato con fessurazioni e localizzati distacchi oltreché presentare depositi polverulenti

timpani, cornici e lesene delle finestre modanate costituite da elementi sagomati in carparo e stato di finitura in malta, presentano microcavillature, estofolazione e distacco dello strato di finitura

lastre in amianto sagomate sui timpani di terzo e secondo piano e sui cornicioni marcapiano di primo e secondo piano, alcune parti risultano sostituite in precedenti interventi

superfici intonacate e fiteggiate presentano fenomeni di degrado delle finiture caratterizzate da cavillature, localizzati rigonfiamenti dovuti al distacco dell'intonaco e diffusi depositi superficiali polverulenti

cornicioni marcapiano modanati in conglomerato cementizio di primo e secondo piano. Sono presenti estofolazioni e diffuse microlesioni

superfici intonacate e fiteggiate presentano fenomeni di degrado delle finiture caratterizzate da cavillature, localizzati rigonfiamenti con distacco dell'intonaco e diffusi depositi superficiali polverulenti

superficie basamentale lapidea a faccia vista, interessata da degrado con depositi superficiali polverulenti, alterazioni cromatiche e presenza di graffi ed imbrattamenti
