LAVORI DI RISANAMENTO CONSERVATIVO NECESSARI ALL'IMMOBILE PER
UFFICI, DI PROPRIETA' CAMERALE, SITO IN VIA EMANUELE MOLA

PROGETTO ESECUTIVO PIANI FUORI TERRA

RELAZIONE GENERALE

data:	10/2008
agg.:	09/2009 (rev.01)
scala:

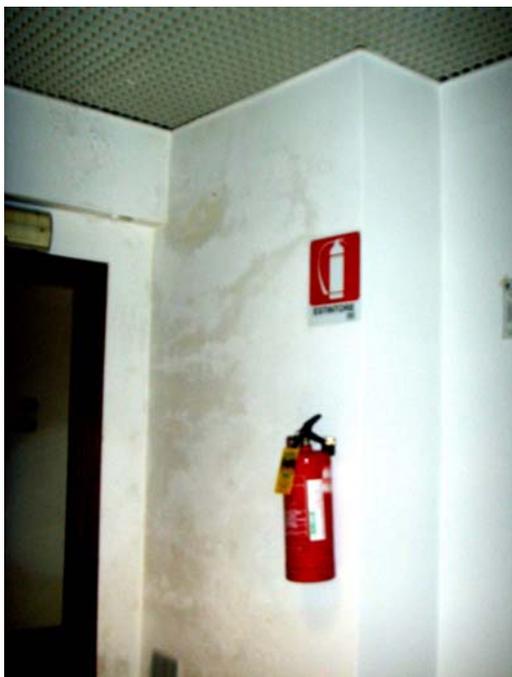
FOTO 1

Presenza di umidità in corrispondenza del cassonetto in muratura di copertura e mascheramento pluviale.

- Rimozione e successiva posa in opera di estintore;
- Rimozione pittogrammi con successiva posa in opera nelle posizioni indicate;
- Rimozione griglia di aerazione con successiva posa in opera nelle posizioni indicate;
- Demolizione muratura cassonetto di mascheramento pluviale;
- Rimozione tubazione pluviale esistente;
- Spicconatura degli intonaci deteriorati all'interno del cassonetto ed all'esterno lungo le pareti ed il soffitto;
- Ripristino intonaci;
- Fornitura in opera di nuova tubazione pluviale in polietilene saldabile con elemento di dilatazione e raccordo con i tratti limitrofi;
- Fornitura in opera di elemento in alluminio elettrolucido su idonea struttura di sostegno a protezione della tubazione pluviale; l'elemento metallico sarà corredato di idonee griglie di ventilazione alla base ed alla sommità;

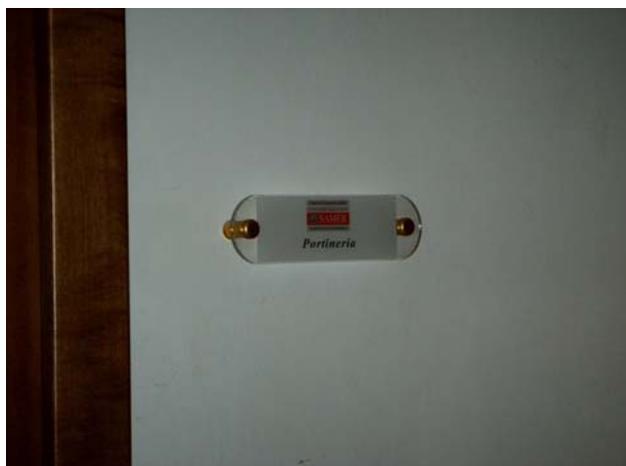
FOTO 8

Presenza di umidità lungo le pareti e sulle lastre del controsoffitto. Trattasi di un fenomeno pregresso causato da evento avvenuto in precedenza.

- Rimozione pittogrammi e targhe con successiva posa in opera nelle posizioni indicate;
- Spicconatura degli intonaci deteriorati;
- Ripristino intonaci;

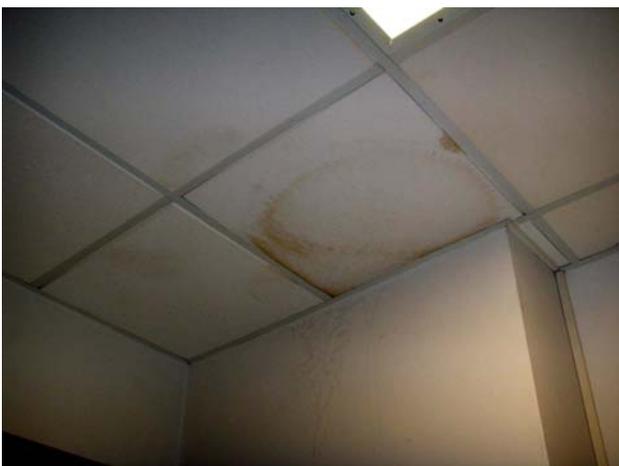
FOTO 12

- a) Presenza di umidità sulla parete di ingresso dal corridoio e sulle lastre del controsoffitto. Trattasi di un fenomeno pregresso causato da evento avvenuto in precedenza.

- Spicconatura degli intonaci deteriorati sui manufatti di cui ai precedenti punti a) e b) e di tutti i tratti ammalorati;
- Ripristino intonaci;
- Fornitura in opera di nuovo cielino del cassonetto, identico all'esistente e completo del ciclo di verniciatura:

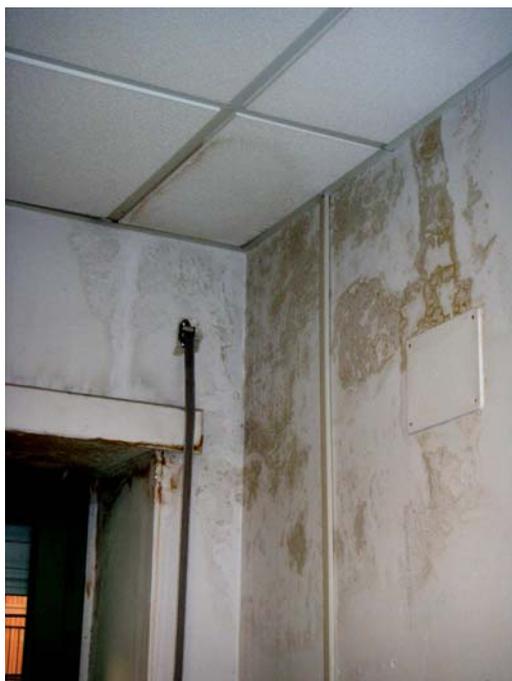
FOTO 15

- b) Presenza di umidità sulla parete verso l'adiacente vuoto rampa di accesso al garage, sulla parete verso il prospetto e sulle lastre del controsoffitto.

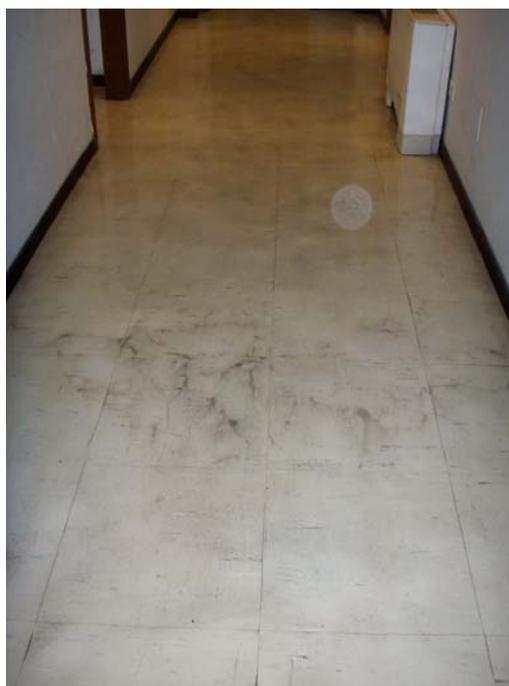
FOTO 18

Pavimento deteriorato e mancante in alcuni punti.

- Smontaggio zoccolino battiscopa;
- Rimozione pavimento in PVC;
- Ripristino sottofondo:
 - Accurata ispezione dell'intero pavimento allo scopo di individuare eventuali zone deteriorate e comunque non idonee a costituire piano di posa della nuova pavimentazione;

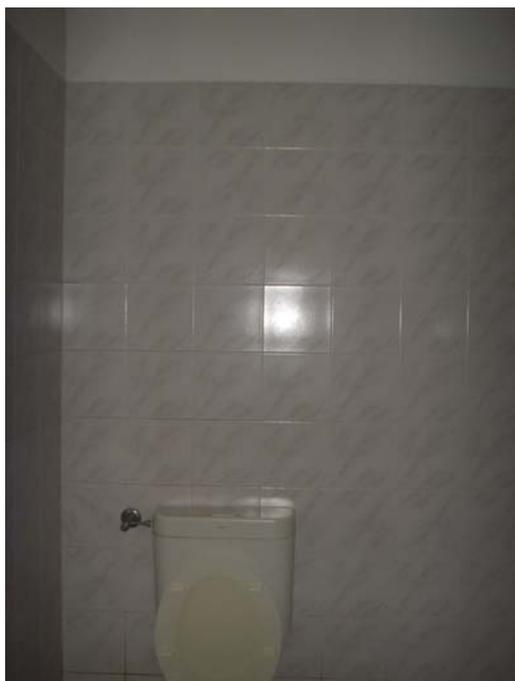
FOTO 22

Controsoffitto sconnesso e pavimentazione da sostituire.

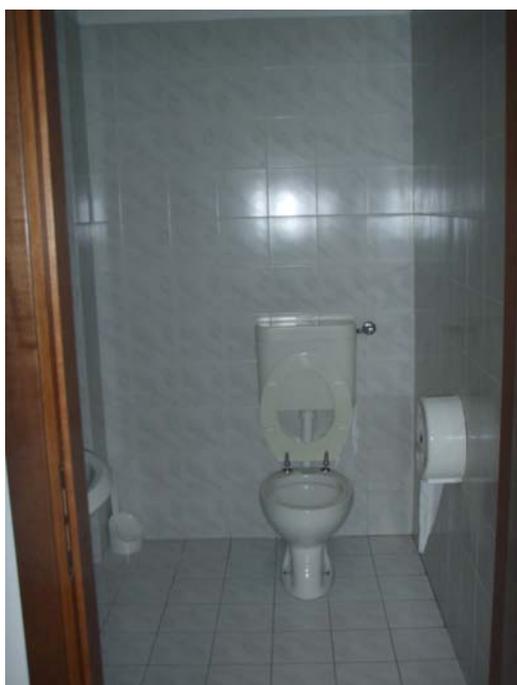
FOTO 25

Controsoffitto sconnesso e pavimentazione da sostituire.

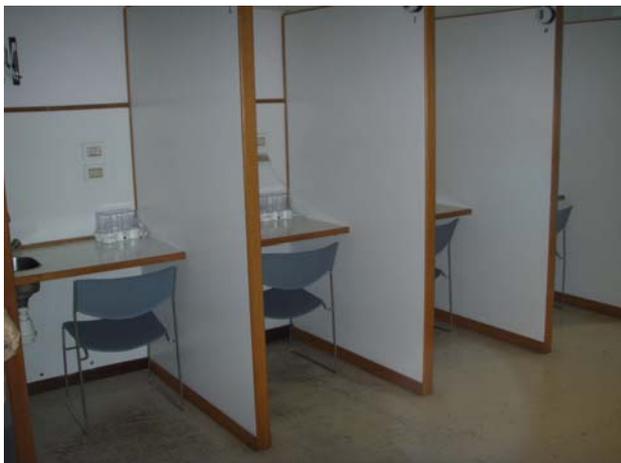
FOTO 27

Controsoffitto sconnesso e mancanza di protezione dalla luce proveniente dall'esterno.

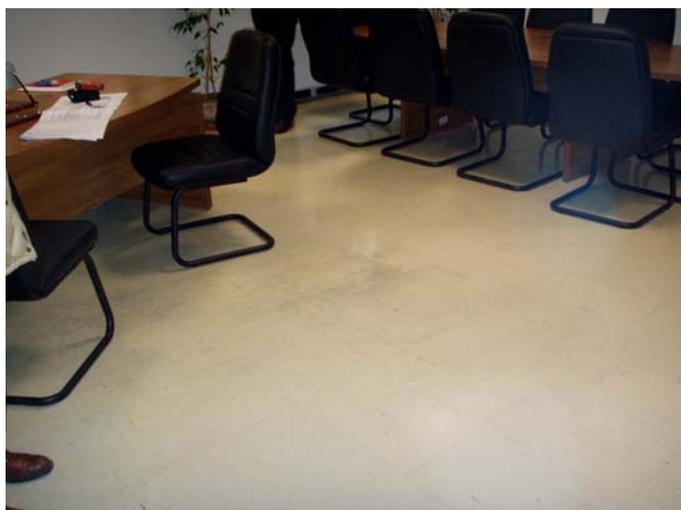
FOTO 29

Controsoffitto sconnesso e pavimentazione da sostituire.

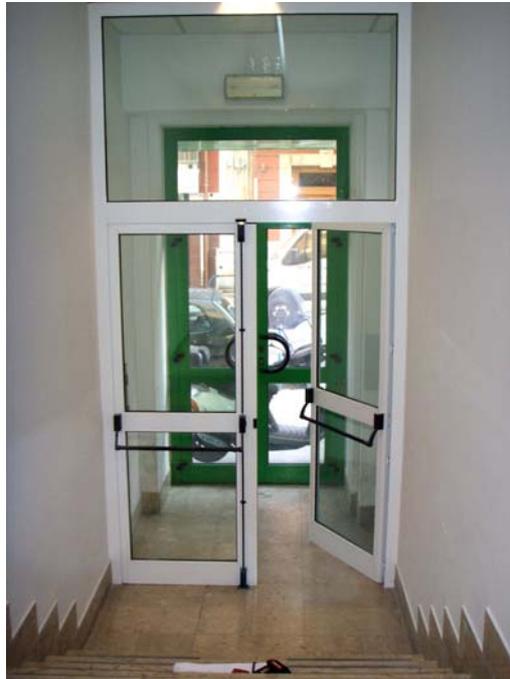
FOTO 30

- a) Porta uscita di emergenza su via E. Mola montata nel senso inverso alla via di esodo.

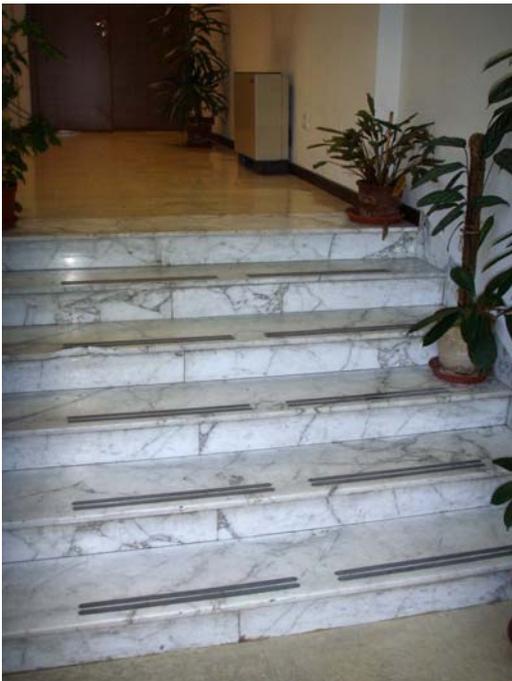
FOTO 32

- Sostituzione di due pedate (attualmente rotte e mancanti di pezzi) della scala di collegamento.

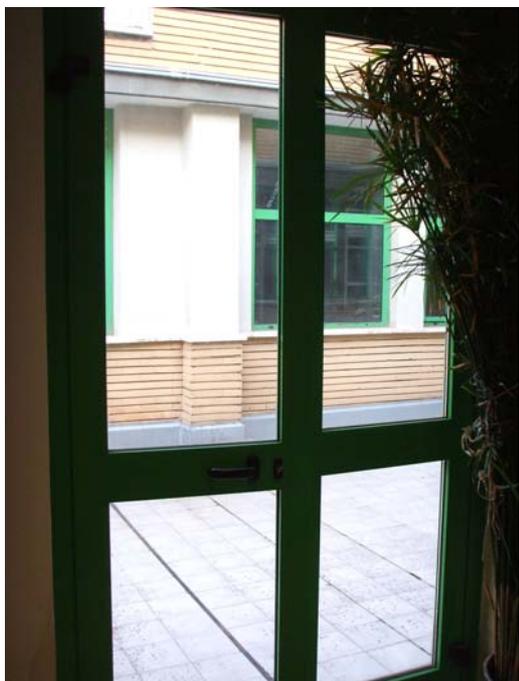
FOTO 34

b) Porta uscita verso il cortile interno che consente l'ingresso di acqua piovana.

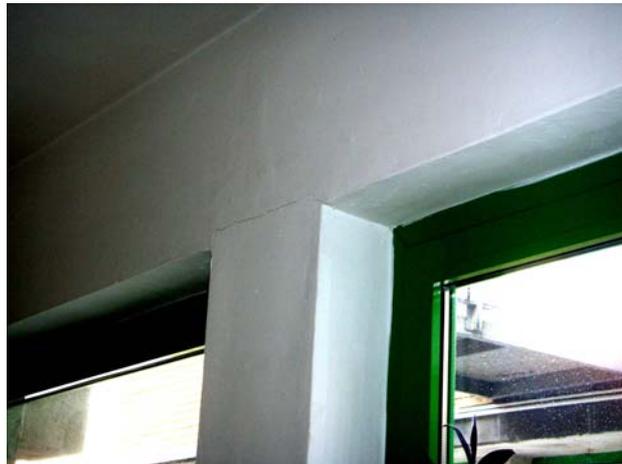
FOTO 38

c) Lesioni diffuse lungo la parete verso il cortile.

- Smontaggio zoccolino battiscopa;
- Rimozione pavimento in PVC;
- Ripristino sottofondo:
 - Accurata ispezione dell'intero pavimento allo scopo di individuare eventuali zone deteriorate e comunque non idonee a costituire piano di posa della nuova pavimentazione;

- Revisione del controsoffitto con integrazione e sostituzione degli elementi deteriorati, identici all'esistente;
- Raschiatura tinteggiature esistenti e successivo lavaggio;

- Sigillatura di fessure, crepe, cavillature, con scarnificazione fino al vivo della muratura sottostante e rifacimento dell'intonaco con malta di sabbia vagliata, q.li 3,5 di calce eminentemente idraulica e q.li 1 di cemento R 325 per mc. di impasto, previo inserimento di rete portaintonaco peso 220 gr., maglia cm. 1x1;

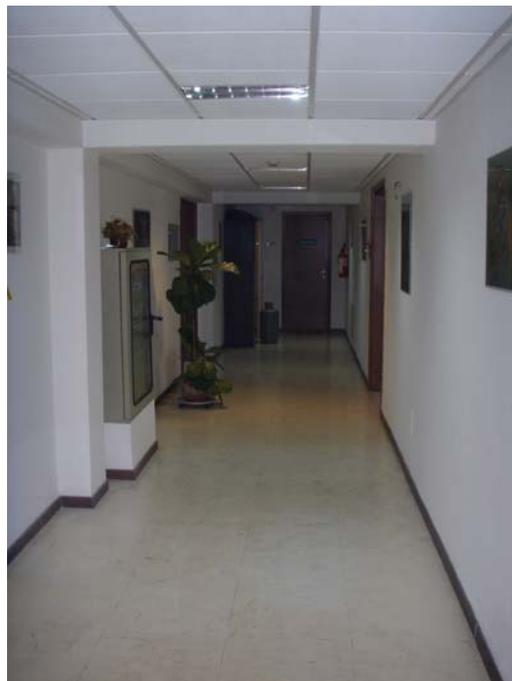
FOTO 42

Controsoffitto sconnesso e pavimentazione da sostituire.

- Smontaggio zoccolino battiscopa;
- Rimozione pavimento in PVC;
- Ripristino sottofondo:
 - Accurata ispezione dell'intero pavimento allo scopo di individuare eventuali zone deteriorate e comunque non idonee a costituire piano di posa della nuova pavimentazione;
 - Verifica della perfetta planarità del pavimento in marmettoni;

- Revisione del controsoffitto con integrazione e sostituzione degli elementi deteriorati, identici all'esistente;
- Rimozione e successiva posa in opera di estintore;

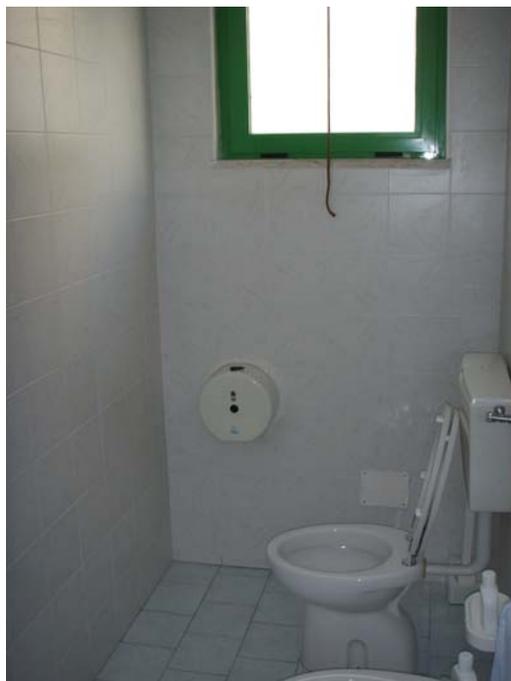
FOTO 55

Presenza di lesioni e mancanza di elementi del controsoffitto.

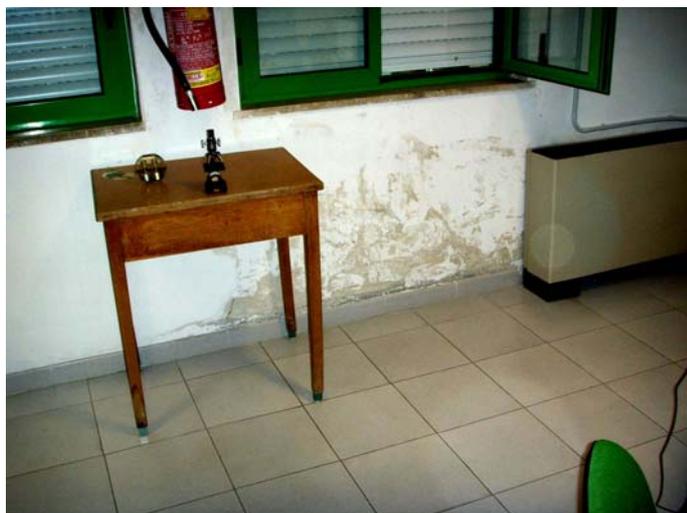
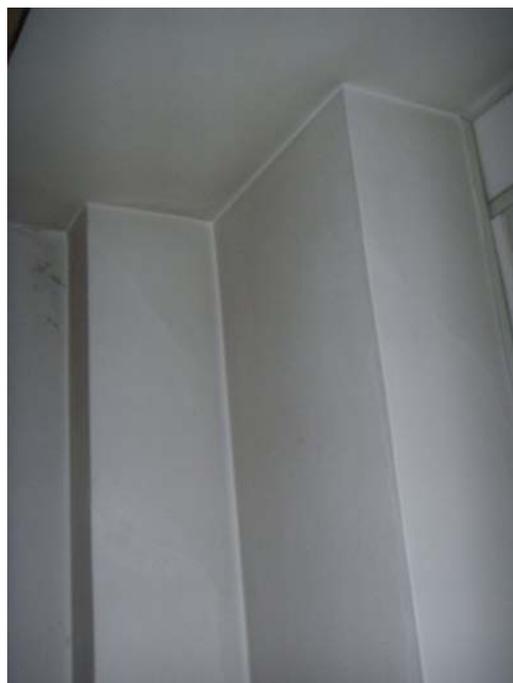
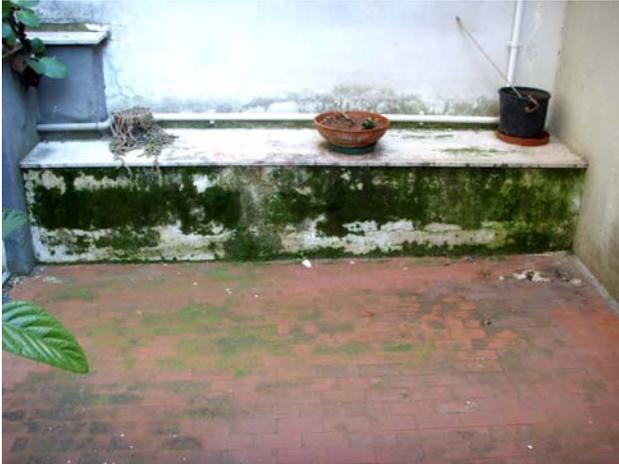
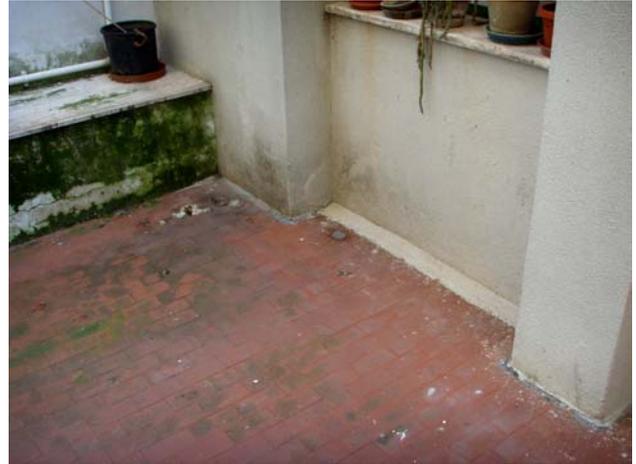
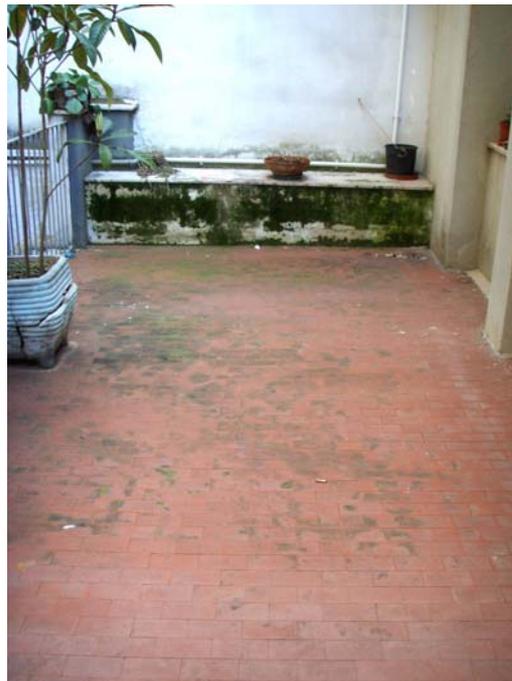
- Presenza di umidità alla base della parete verso il cortile scoperto. Trattasi di umidità da risalita proveniente dal pavimento esterno, per cui risultano prioritari gli interventi dall'esterno.

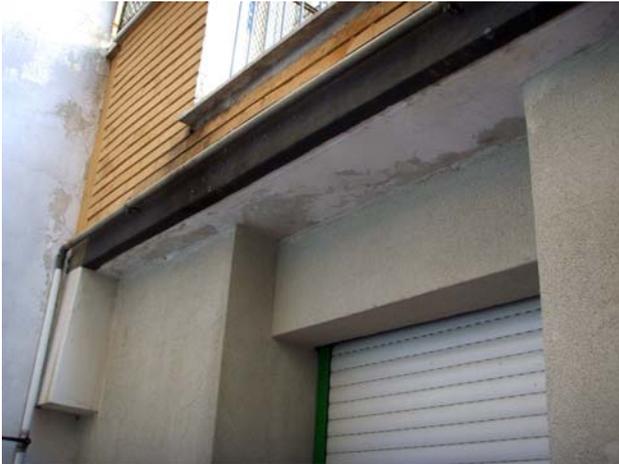
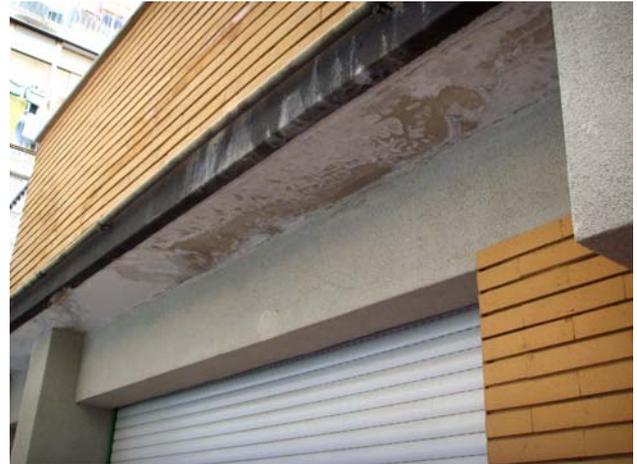
- b) Presenza di umidità alla sommità della parete ad angolo tra il cortile esterno e quella di confine. Trattasi di umidità proveniente dal lastrico solare per cui risultano prioritari gli interventi sulla parete esterne e sul lastrico solare.

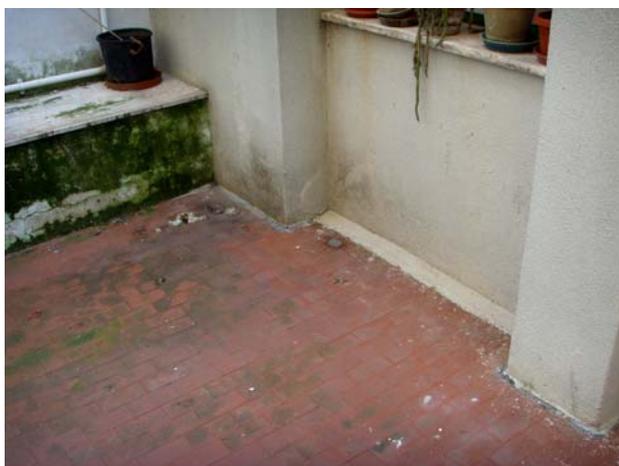
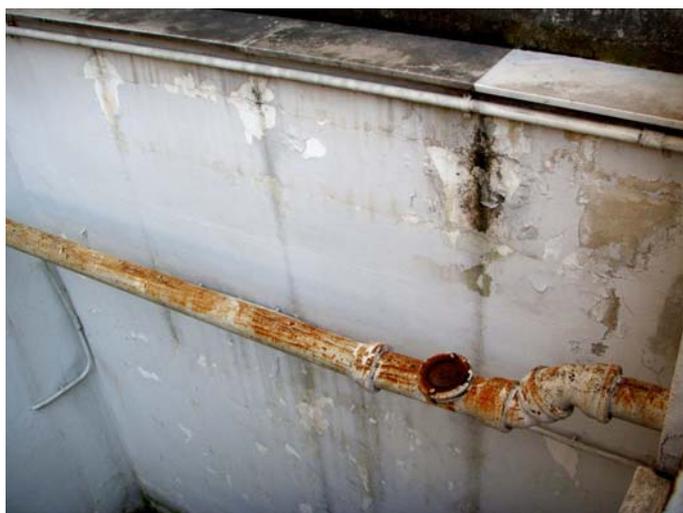
- Presenza di umidità sulle pareti laterali. Trattasi di infiltrazioni causate dalla mancanza di protezione delle murature (mappette – scossaline).

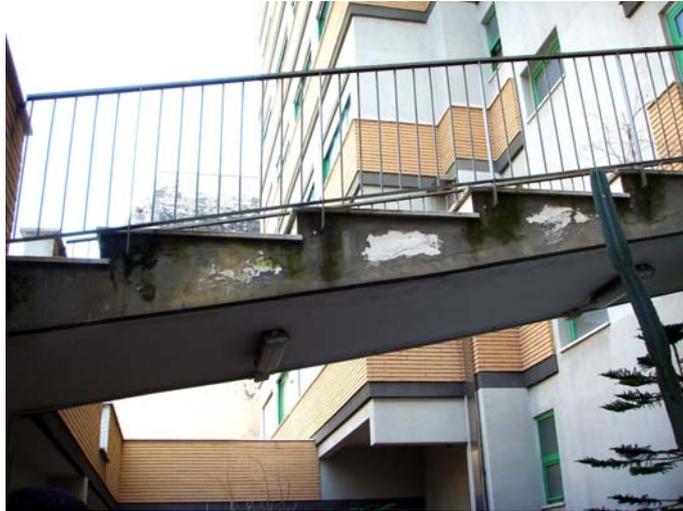
FOTO 53

d) Scala esterna di collegamento.

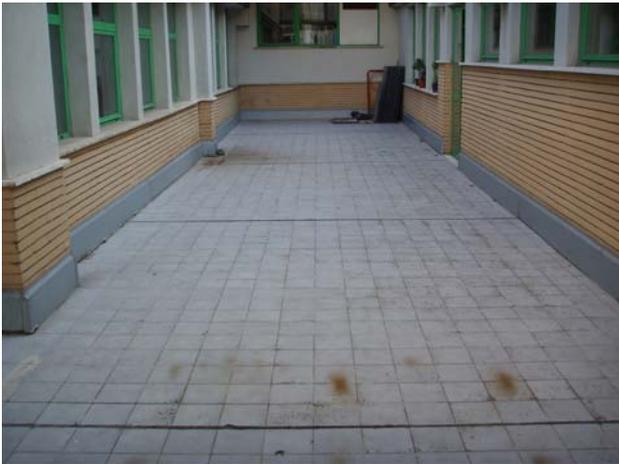
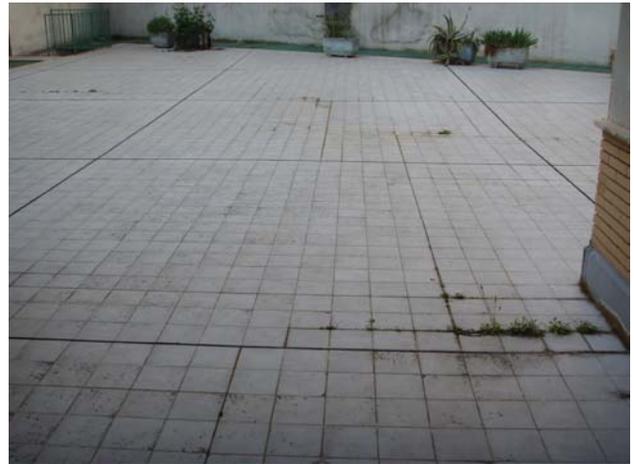
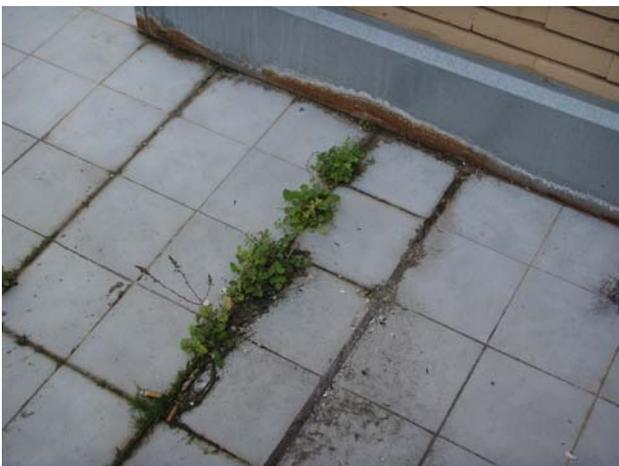
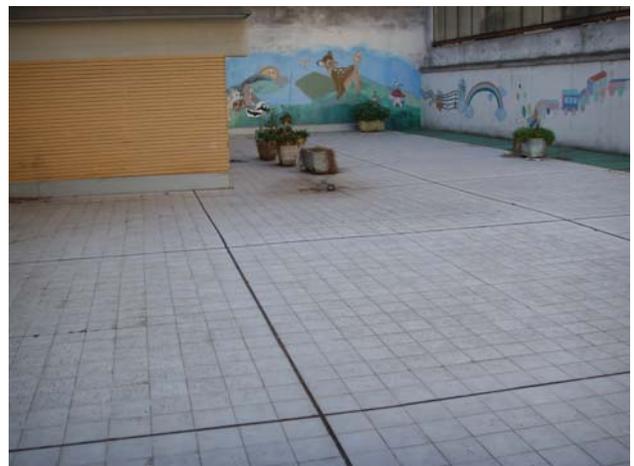
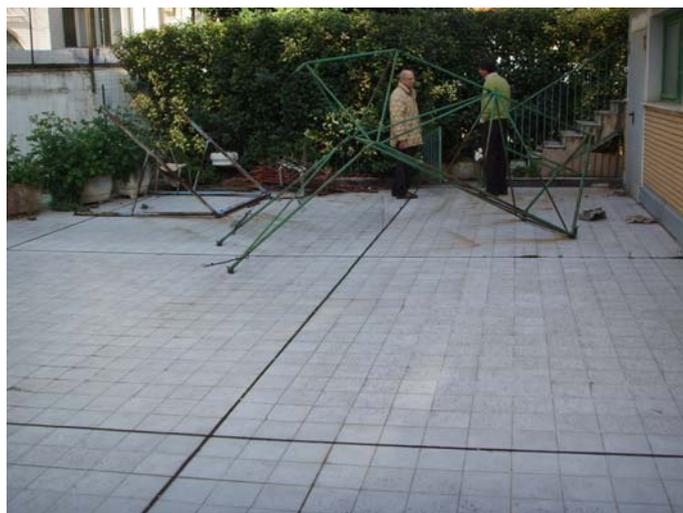
- a) Intero pavimento interessato da residui, presenza di erbe infestanti e giunti di frazionamento (dilatazione) sconnessi.

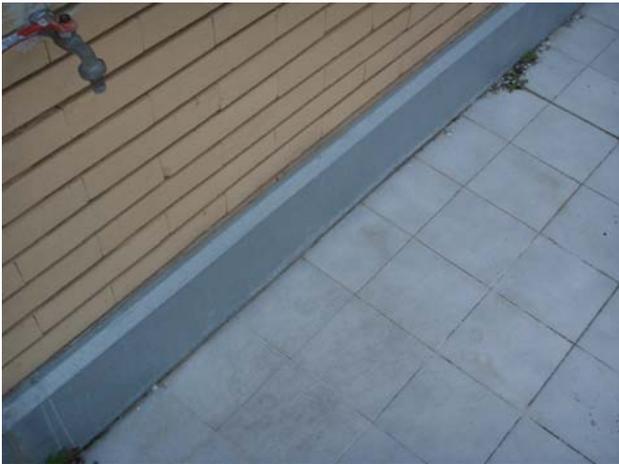
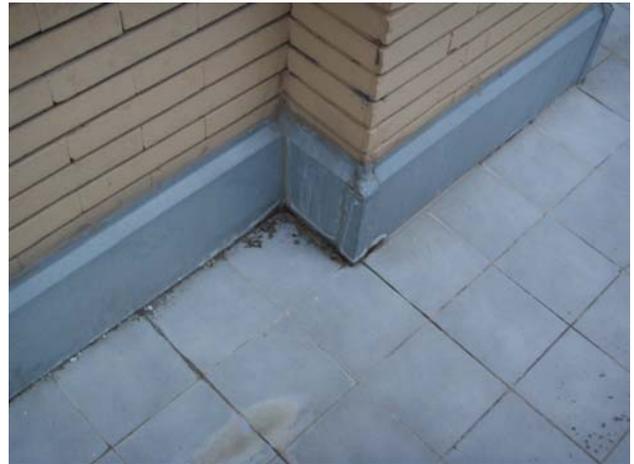
b) Scossaline metalliche al piede delle murature sconnesse e parzialmente aggredite da fenomeni di ossidazione.

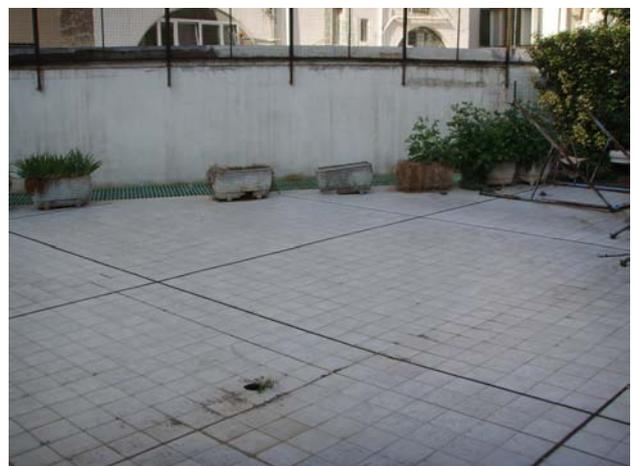
FOTO 64

- c) Bocchettoni di raccolta delle acque meteoriche in precario stato di manutenzione e privi di parafoglie.

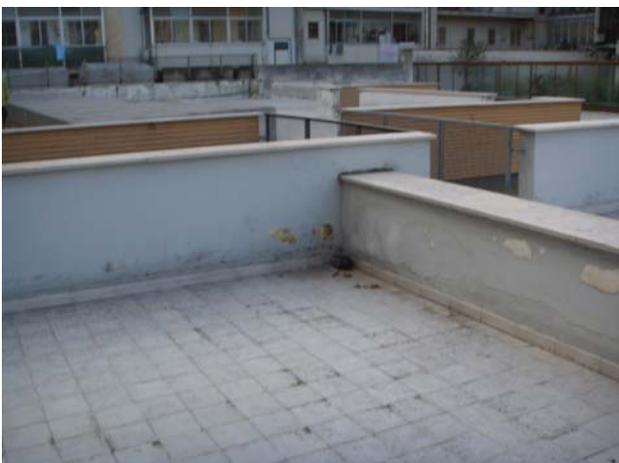
FOTO 73

- a) Muri di perimetro del lastrico solare deteriorati ed aggrediti da umidità. Trattasi di fenomeni causati dalle acque meteoriche battenti.

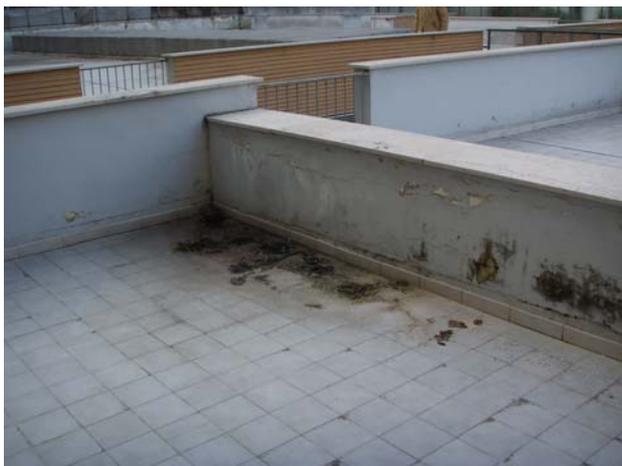
FOTO 81

b) Diversi tratti di pavimento interessati da residui, presenza di erbe infestanti e con giunti di frazionamento (dilatazione) sconnessi.

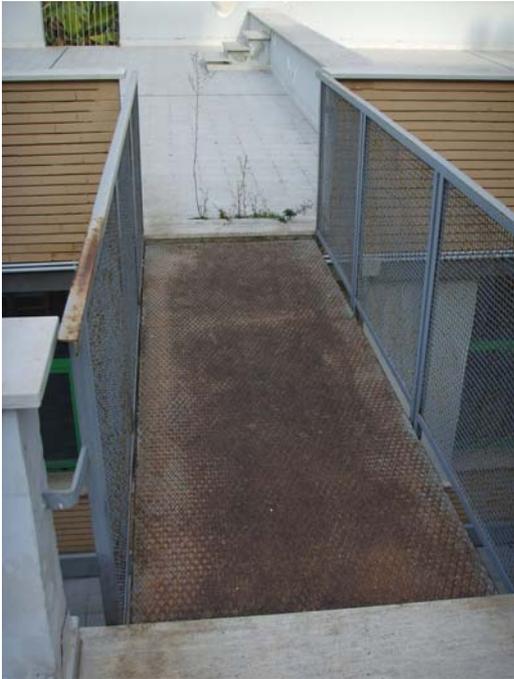
FOTO 88

c) Bocchettoni di raccolta delle acque meteoriche in precario stato di manutenzione e privi di parafoglie.

d) Elementi metallici delle ringhiere e griglie di protezione fortemente ossidati.

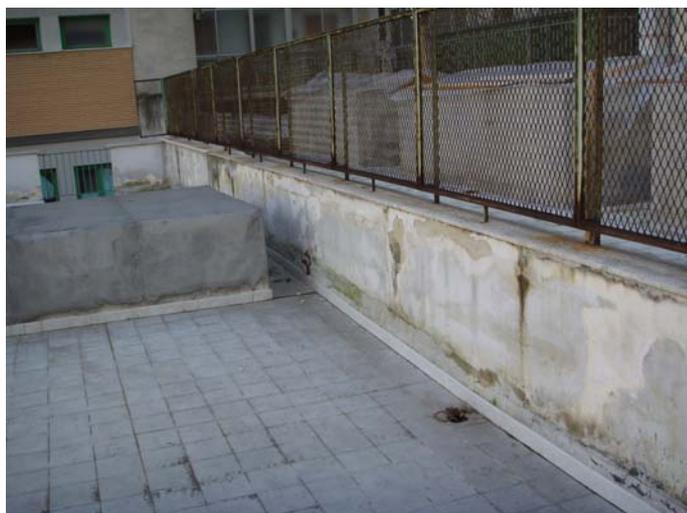
FOTO 99

e) Impermeabilizzazione dell'elemento di copertura dei canali dell'impianto di condizionamento, disconnesso e distaccato.

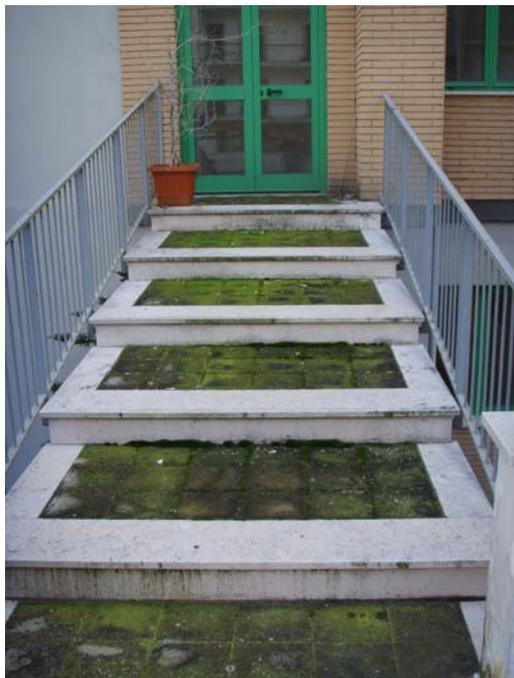
FOTO 106

- f) Pavimento scala di collegamento con il corpo di fabbrica completamente interessato da muschi ed umidità.

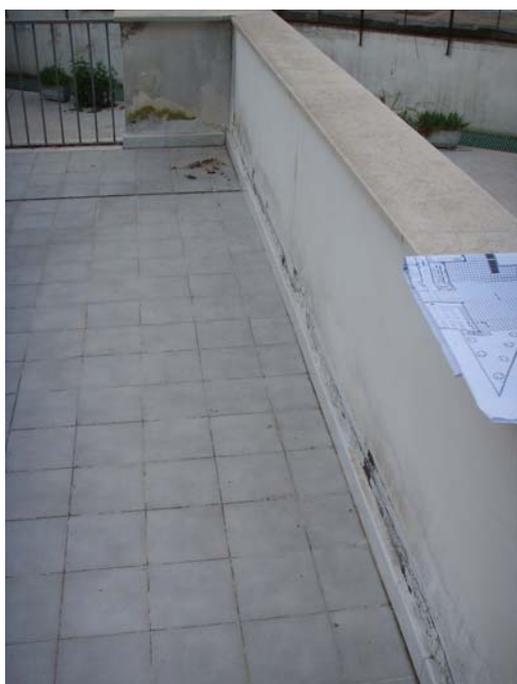
FOTO 89

- g) Zoccolino al piede dei muri perimetrali e relativa mappetta in marmo di protezione giunti disconnessi che consentono il percolamento e la risalita delle acque meteoriche.

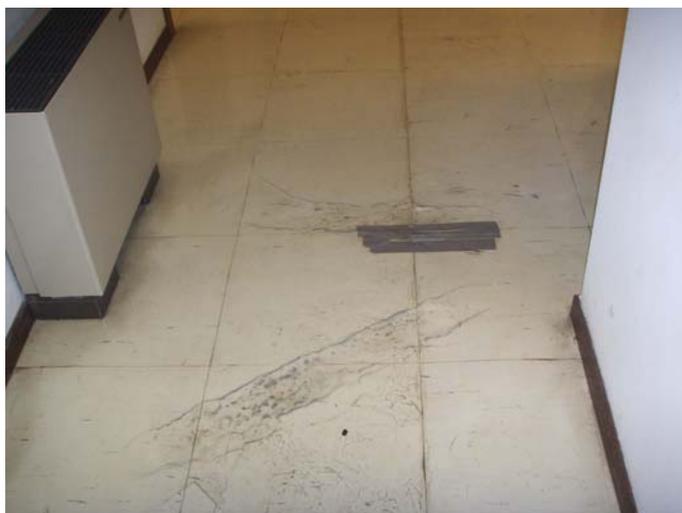
FOTO 114

b) Pavimento deteriorato e mancante in alcuni punti.

- Smontaggio zoccolino battiscopa;
- Rimozione pavimento in PVC;
- Ripristino sottofondo:
 - Accurata ispezione dell'intero pavimento allo scopo di individuare eventuali zone deteriorate e comunque non idonee a costituire piano di posa della nuova pavimentazione;

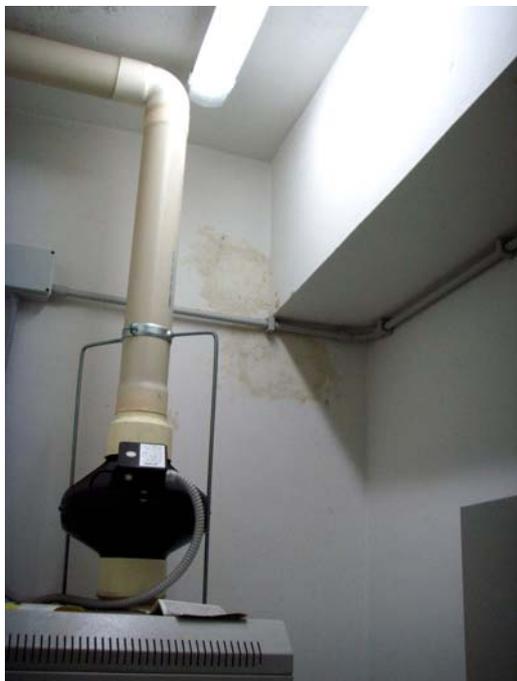
FOTO 119

- b) Presenza di umidità sul soffitto e sulla parete ad angolo tra il vano ascensore e muratura di confine. Trattasi di un fenomeno pregresso causato da evento avvenuto in precedenza e probabilmente dai servizi igienici esistenti al piano superiore.

- Spicconatura degli intonaci deteriorati;
- Ripristino intonaci;
- Raschiatura tinteggiature esistenti e successivo lavaggio;
- Sigillatura di fessure, crepe, cavillature, con scarnificazione fino al vivo della muratura sottostante e rifacimento dell'intonaco con malta di sabbia vagliata, q.li 3,5 di calce eminentemente idraulica e q.li 1 di cemento R 325 per mc di impasto, previo inserimento di rete portaintonaco peso 220 gr, maglia cm 1x1;
- Tinteggiatura pareti:
 - Rasatura con stucco emulsionato a due riprese;
 - Carteggiatura;
 - Trattamento con primer di fondo;
 - Doppio strato di finitura con pittura lavabile opaca acrilica emulsionabile.

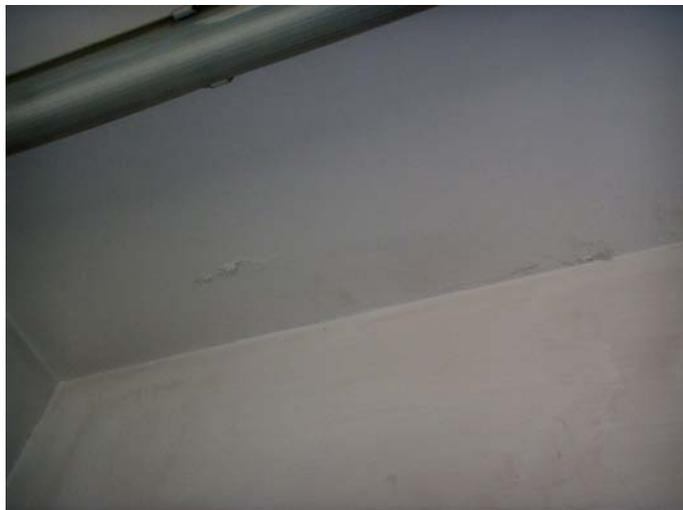
FOTO 123

- c) Presenza di umidità sul soffitto del W.C. Trattasi di un fenomeno pregresso causato da evento avvenuto in precedenza e probabilmente dai servizi igienici esistenti al piano superiore.

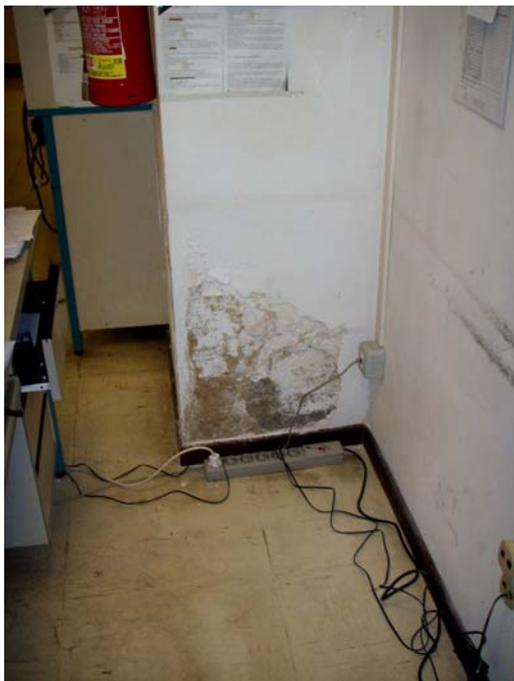
FOTO 124

Presenza di umidità in corrispondenza del cassonetto in muratura di copertura e mascheramento pluviale.

- Demolizione muratura cassonetto di mascheramento pluviale;
- Rimozione tubazione pluviale esistente;
- Spicconatura degli intonaci deteriorati all'interno del cassonetto ed all'esterno lungo le pareti ed il soffitto;

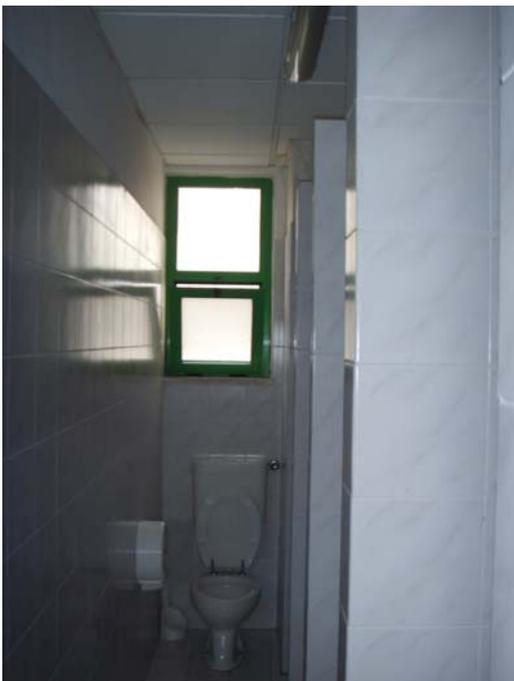
FOTO 128

- a) Presenza di umidità sul soffitto e sulla parete a ridosso dei servizi. Trattasi di un fenomeno pregresso causato da evento avvenuto in precedenza e probabilmente dai servizi igienici esistenti al piano superiore.

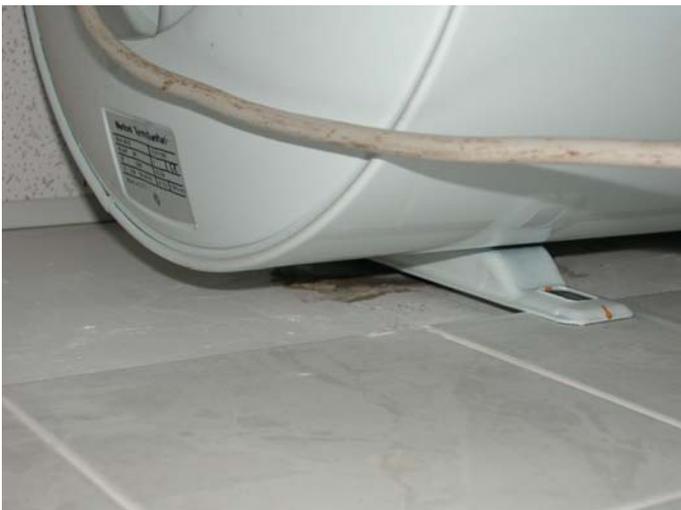
FOTO 2

- a) Presenza di umidità sulle pareti del blocco servizi in corrispondenza dello scaldabagno, a causa della rottura dello stesso.

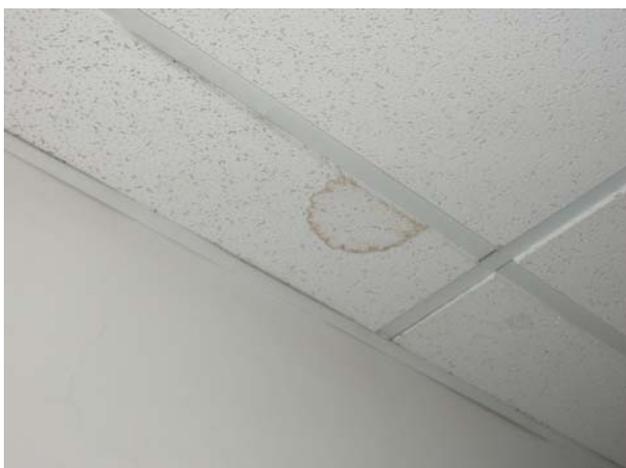
FOTO 5

- b) Presenza di macchie di umidità sul controsoffitto. Trattasi di un fenomeno pregresso causato da evento avvenuto in precedenza e probabilmente dai servizi igienici esistenti al piano superiore.

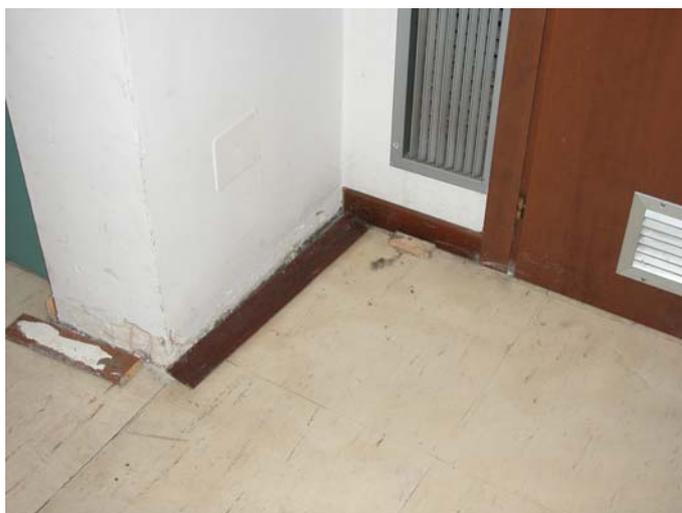
FOTO 10

b) Zoccolino battiscopa deteriorato in più punti.

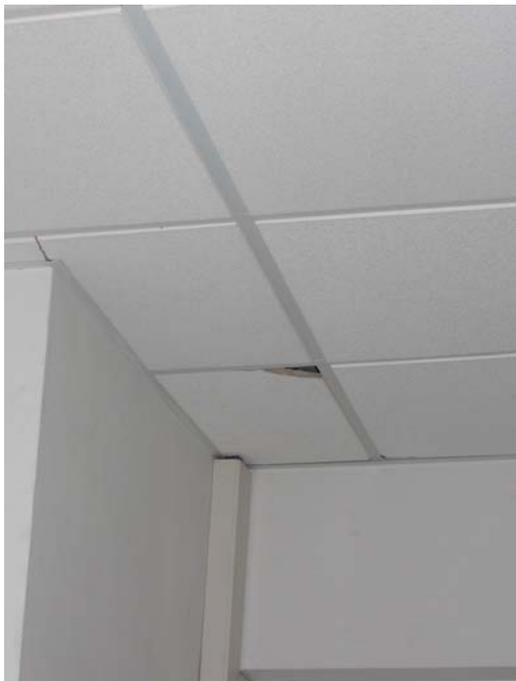
FOTO 24

c) Controsoffitti sconnessi ed in alcuni punti macchiati.

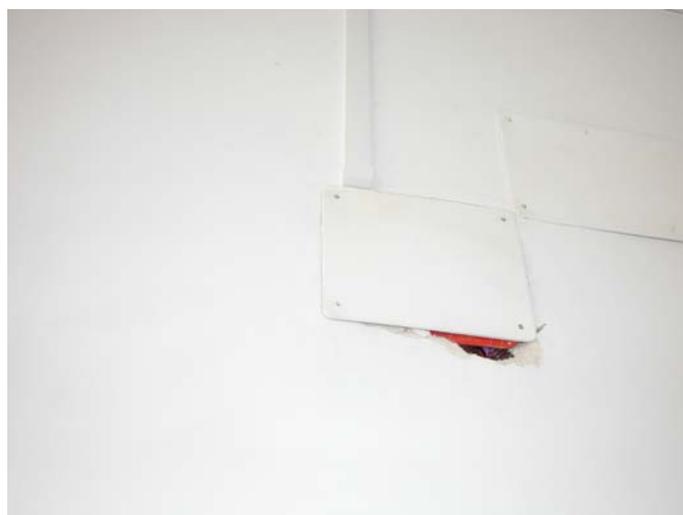
FOTO 15

d) Presenza di lesioni sulle pareti.

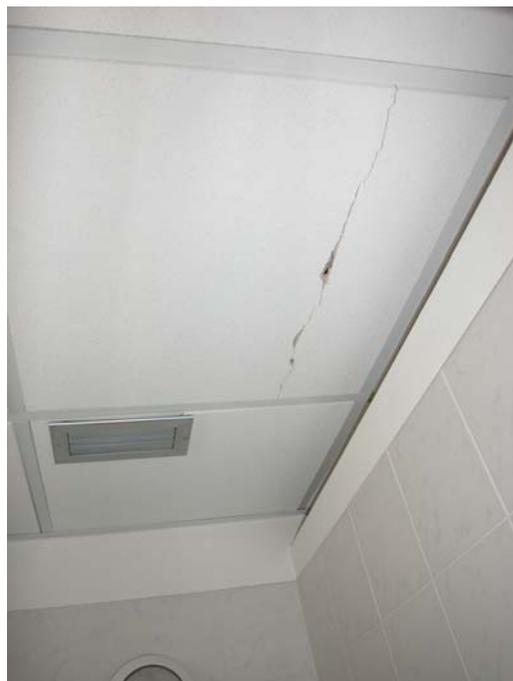
FOTO 46

- a) Controsoffitti sconnessi ed in alcuni punti macchiati e/o lesionati.

- Revisione con eventuali integrazione dello zoccolino;
- Revisione del controsoffitto con integrazione e sostituzione degli elementi deteriorati, identici all'esistente;

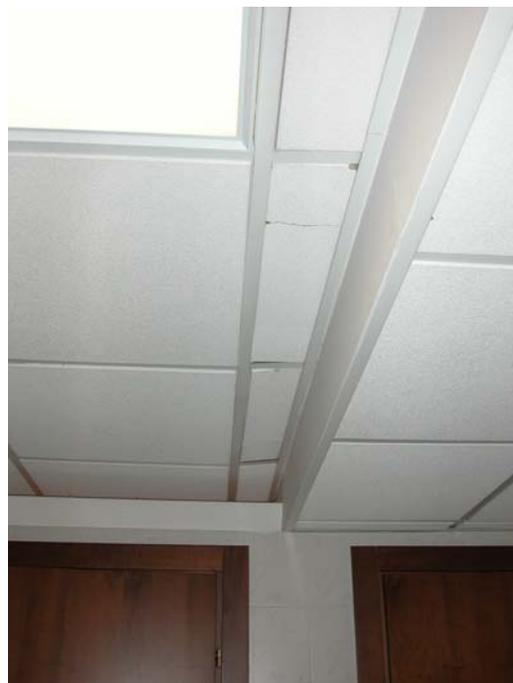
FOTO 43

- a) Controsoffitti sconnessi ed in alcuni punti macchiati e/o lesionati.

- Revisione del controsoffitto con integrazione e sostituzione degli elementi deteriorati, identici all'esistente;
- Raschiatura tinteggiature esistenti e successivo lavaggio;

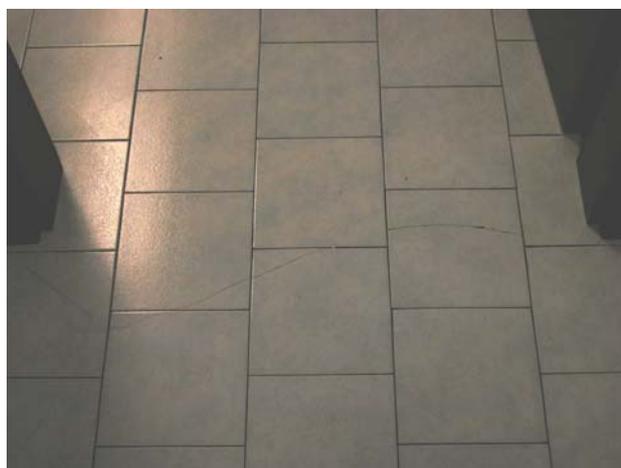
FOTO 41

b) Lesioni sul pavimento del predetto W.C.

- Taglio a forza del pavimento per inserimento elemento di frazionamento in PVC;
- Lavaggio di pavimenti con prodotto ecologico biodegradabile oltre il 90%, applicazione con strato sottile mediante spruzzo airless, spazzolatura con spazzole di saggina, stuccatura delle connessioni con prodotto riempifuga, spazzolatura e pulizia finale.

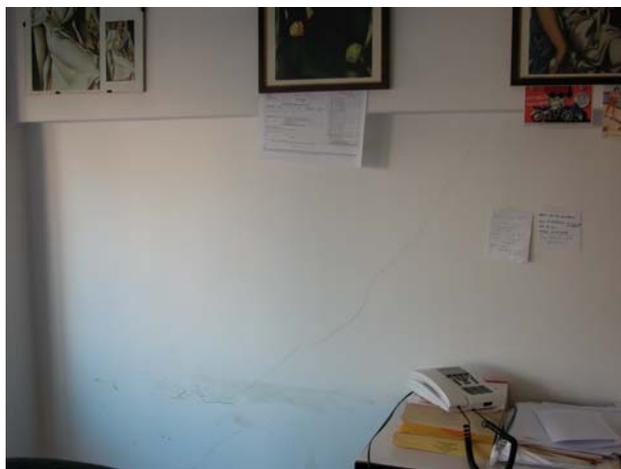
FOTO 66

- b) Presenza di lesioni sulle pareti.

- Raschiatura tinteggiature esistenti e successivo lavaggio;
- Sigillatura di fessure, crepe, cavillature, con scarnificazione fino al vivo della muratura sottostante e rifacimento dell'intonaco con malta di sabbia vagliata, q.li 3,5 di calce eminentemente idraulica e q.li 1 di cemento R 325 per mc. di impasto, previo inserimento di rete portaintonaco peso 220 gr, maglia cm 1x1;

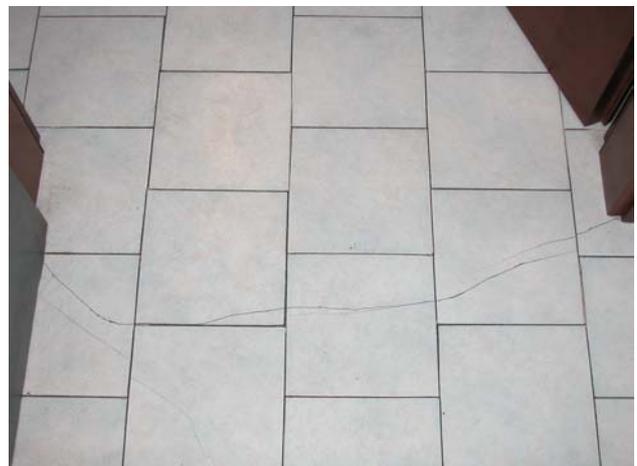
FOTO 68

- b) Lesioni sul pavimento del predetto W.C.

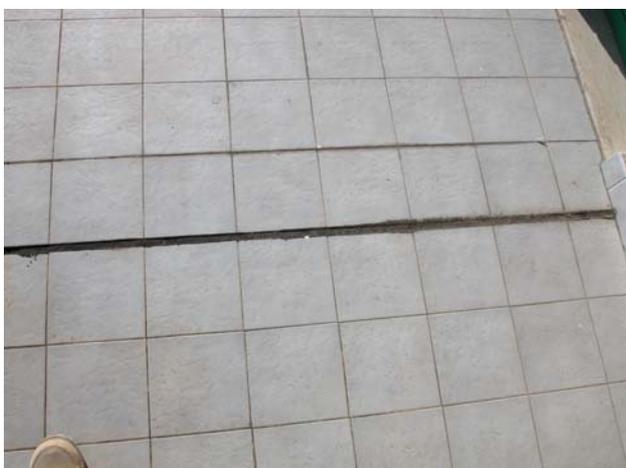
FOTO 59

- b) Giunti di frazionamento del pavimento cristallizzati e parzialmente rimossi; mancanza dei parafoglie in corrispondenza degli imbocchi dei pluviali.

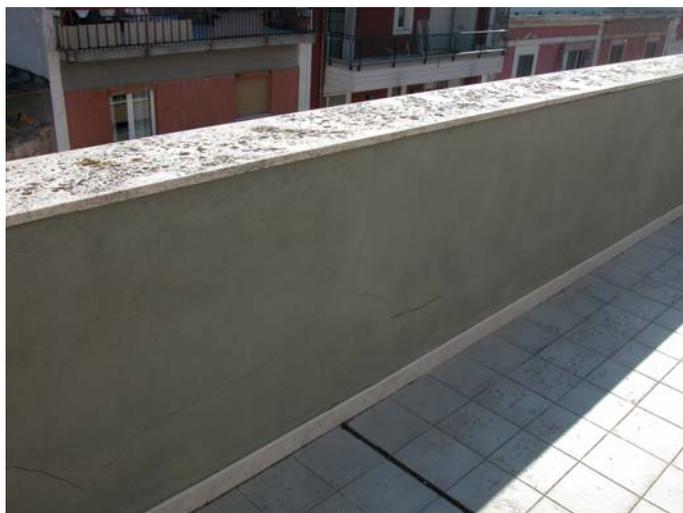
FOTO 57

- c) Mappetta in marmo di protezione giunti disconnessi che consentono il percolamento e la risalita delle acque meteoriche.

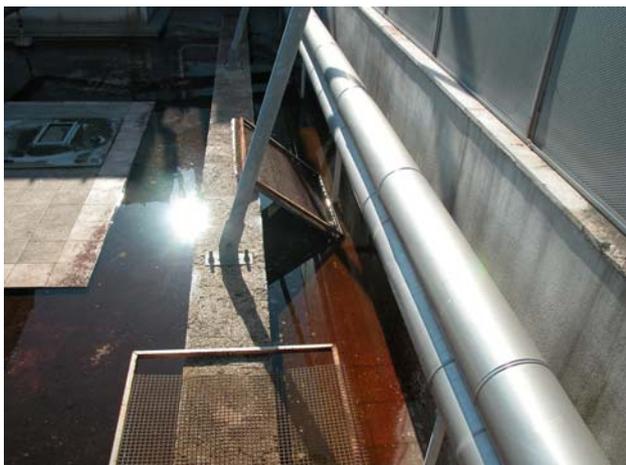
FOTO 74

- b) Giunti di frazionamento del pavimento cristallizzati e parzialmente rimossi; mancanza dei parafrangie in corrispondenza degli imbocchi dei pluviali i quali risultano totalmente intasati non consentendone lo smaltimento delle acque piovane.

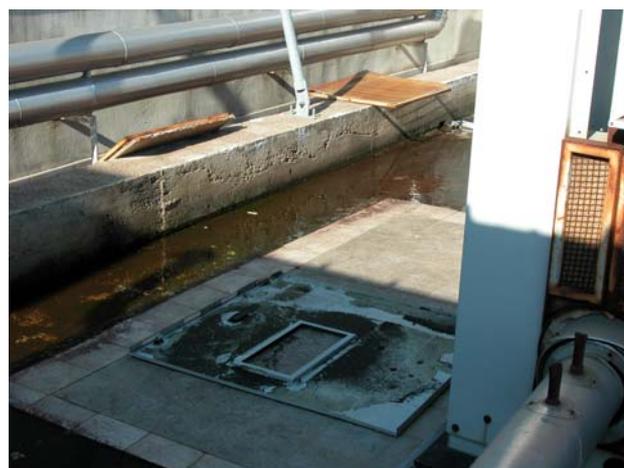
FOTO 78

d) Parti metalliche completamente aggredite dalla ruggine.

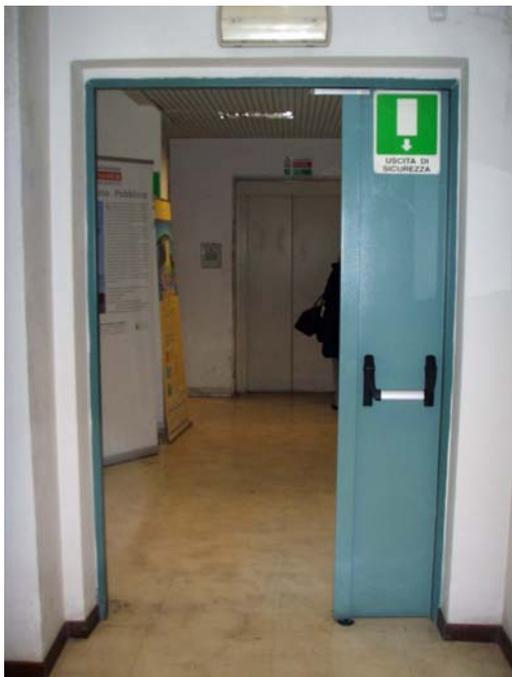
FOTO 11

- a) Infissi interni in legno e in metallo da revisionare.

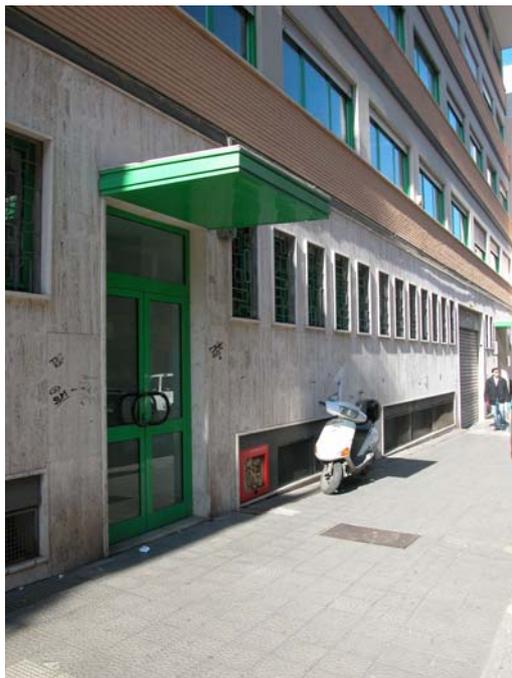
FOTO 87

- b) Infissi esterni ed inferiate di protezione da revisionare.

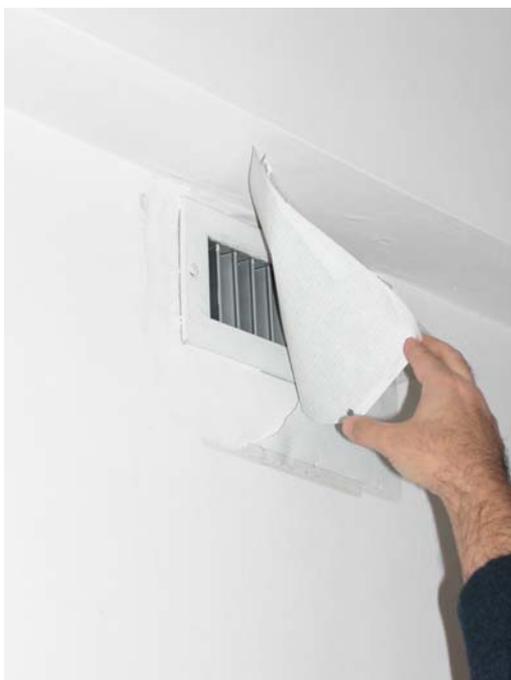
FOTO 25

d) Griglie dell'impianto termico da revisionare.
