LAVORI DI RISANAMENTO CONSERVATIVO NECESSARI ALL'IMMOBILE PER
UFFICI, DI PROPRIETA' CAMERALE, SITO IN VIA EMANUELE MOLA

PROGETTO ESECUTIVO PIANI FUORI TERRA

RELAZIONE GENERALE

data:	10/2008
agg.:	09/2009 (rev.01)
scala:

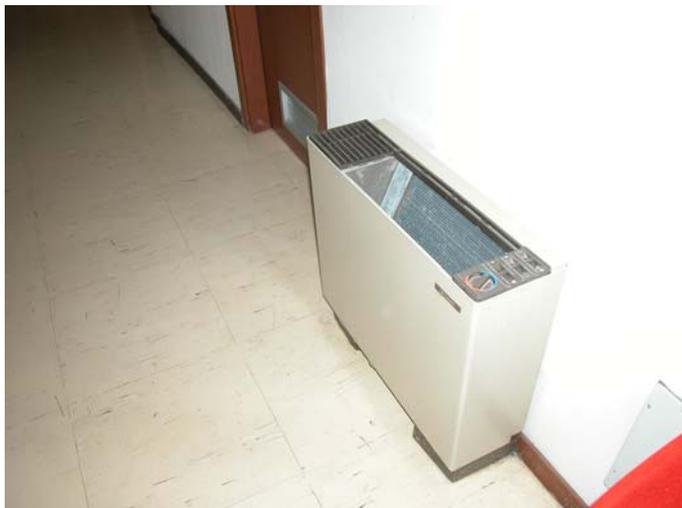
FOTO 12

e) Fan-coils da revisionare.

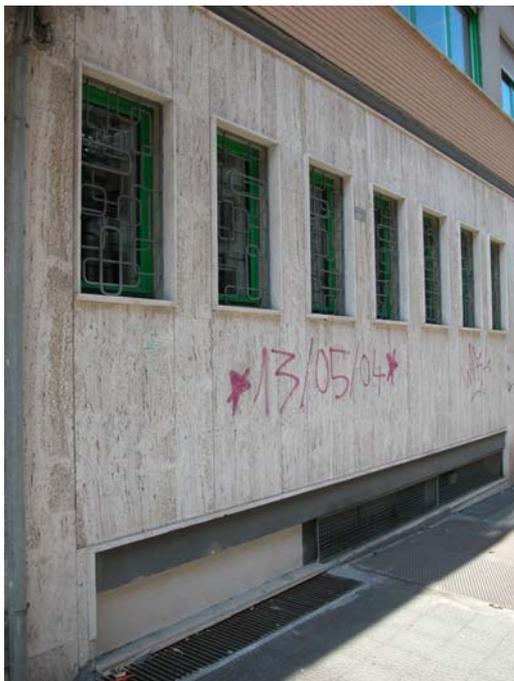
FOTO 86

- a) rivestimento in pietra lungo via E. Mola da revisionare

- Lavaggio con prodotto ecologico biodegradabile oltre il 90%, applicazione con strato sottile mediante spruzzo airless, spazzolatura con spazzole di saggina;
- Stuccatura integrale dell'intero rivestimento in pietra, con malta ad alte prestazioni, antiefflorescenze, a presa ed asciugamento rapido, idrorepellente, antimuffa ed impermeabile.

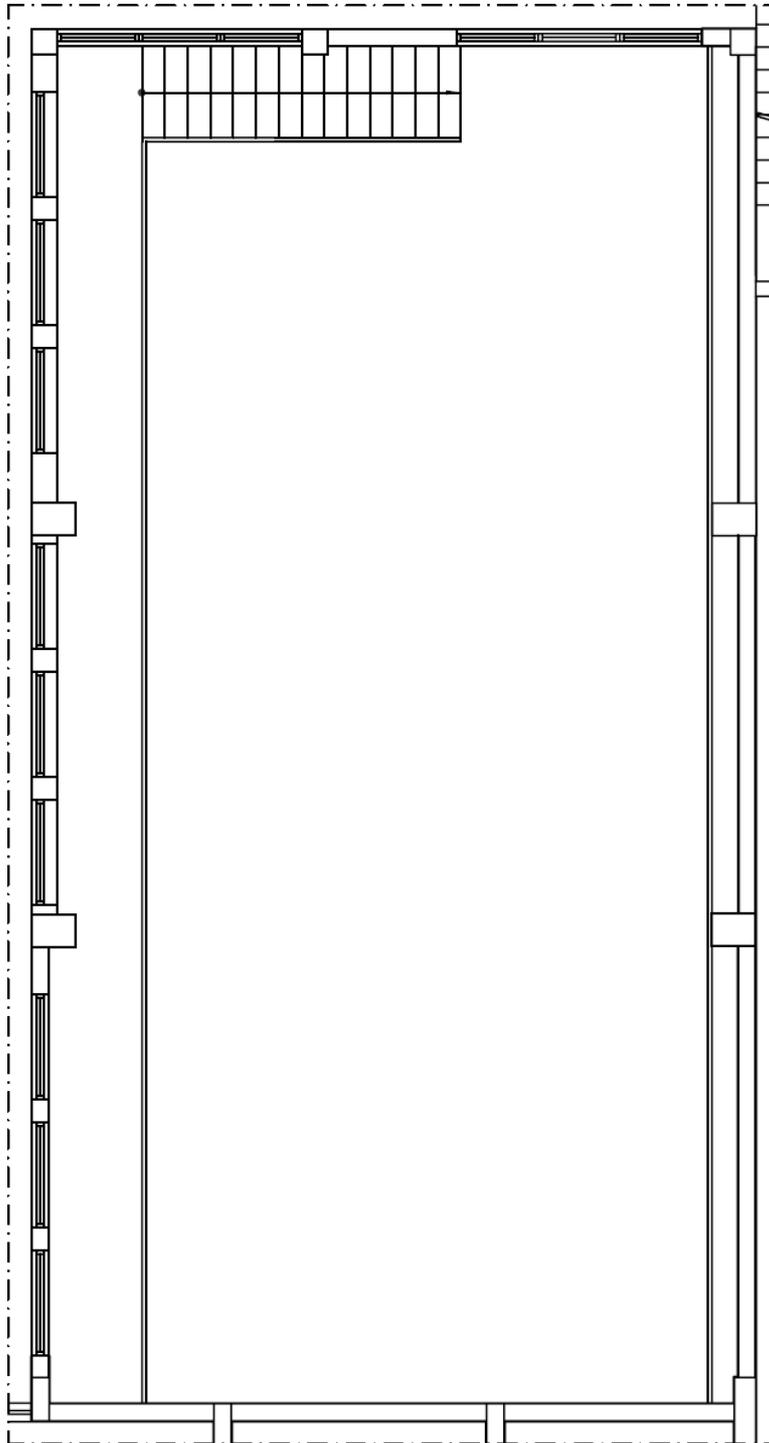
PLANIMETRIA STATO DEI LUOGHI

- a) Le pareti si presentano in un cattivo stato di conservazione, è visibile infatti il fenomeno di distaccamento delle pitturazioni e lo sfarinamento dell'intonaco, in corrispondenza dei pilastri si riscontrano i segnali tipici del distaccamento dei copriferri dovuto a fenomeni di ossidazioni dei ferri d'armatura;
- b) Il soffitto presenta lesioni di varia entità che indicano la rottura dei copriferri in seguito all'ossidazione ed al rigonfiamento dei ferri di armatura del solaio, legati a fenomeni di infiltrazioni d'acqua.

- Spicconatura degli intonaci deteriorati;
- Intervento di recupero delle strutture armate:
 - Battitura e saggio su tutte le superfici in calcestruzzo mediante attrezzi manuali per picchiettatura;

- Le armature in avanzato stato di degrado dovranno essere scoperte operando una rimozione completa dello strato di calcestruzzo intorno al ferro;
 - Dovranno essere rimosse anche quelle tracce di precedenti interventi di riparazione o di riporto non più perfettamente aderenti. Tali operazioni dovranno essere eseguite con mezzi manuali o comunque tali da non danneggiare, con eccessive vibrazioni, lo strato di calcestruzzo non ammalorato già sottoposto a sollecitazioni dinamiche;

- pennellabile a base di leganti idraulici, polveri silicee, inibitori di corrosione e dispersioni di polimeri acrilici;
- Primerizzare tutta la superficie in calcestruzzo pulita mediante l'applicazione di un primer in resina sintetica, per aumentare il potere di aggrappo superficiale tra il vecchio conglomerato cementizio e il successivo materiale di riporto. Il primer deve essere steso su un supporto privo di incrostazioni e parti friabili, con pennello o sistema airless perché deve penetrare, anche per capillarità, nei pori del conglomerato cementizio e aderirvi stabilmente dopo l'indurimento, in modo da costituire uno strato superficiale sufficientemente compatto per accogliere il successivo materiale di riporto;

- Sigillatura di fessure, crepe, cavillature, con scarnificazione fino al vivo della muratura sottostante e rifacimento dell'intonaco con malta di sabbia vagliata, q.li 3,5 di calce eminentemente idraulica e q.li 1 di cemento R 325 per mc. di impasto, previo inserimento di rete portaintonaco peso 220 gr., maglia cm. 1x1;
