restauro del cornicione sommitale in c.a.:

restauro del fregio costituito da triglifi e metopie:

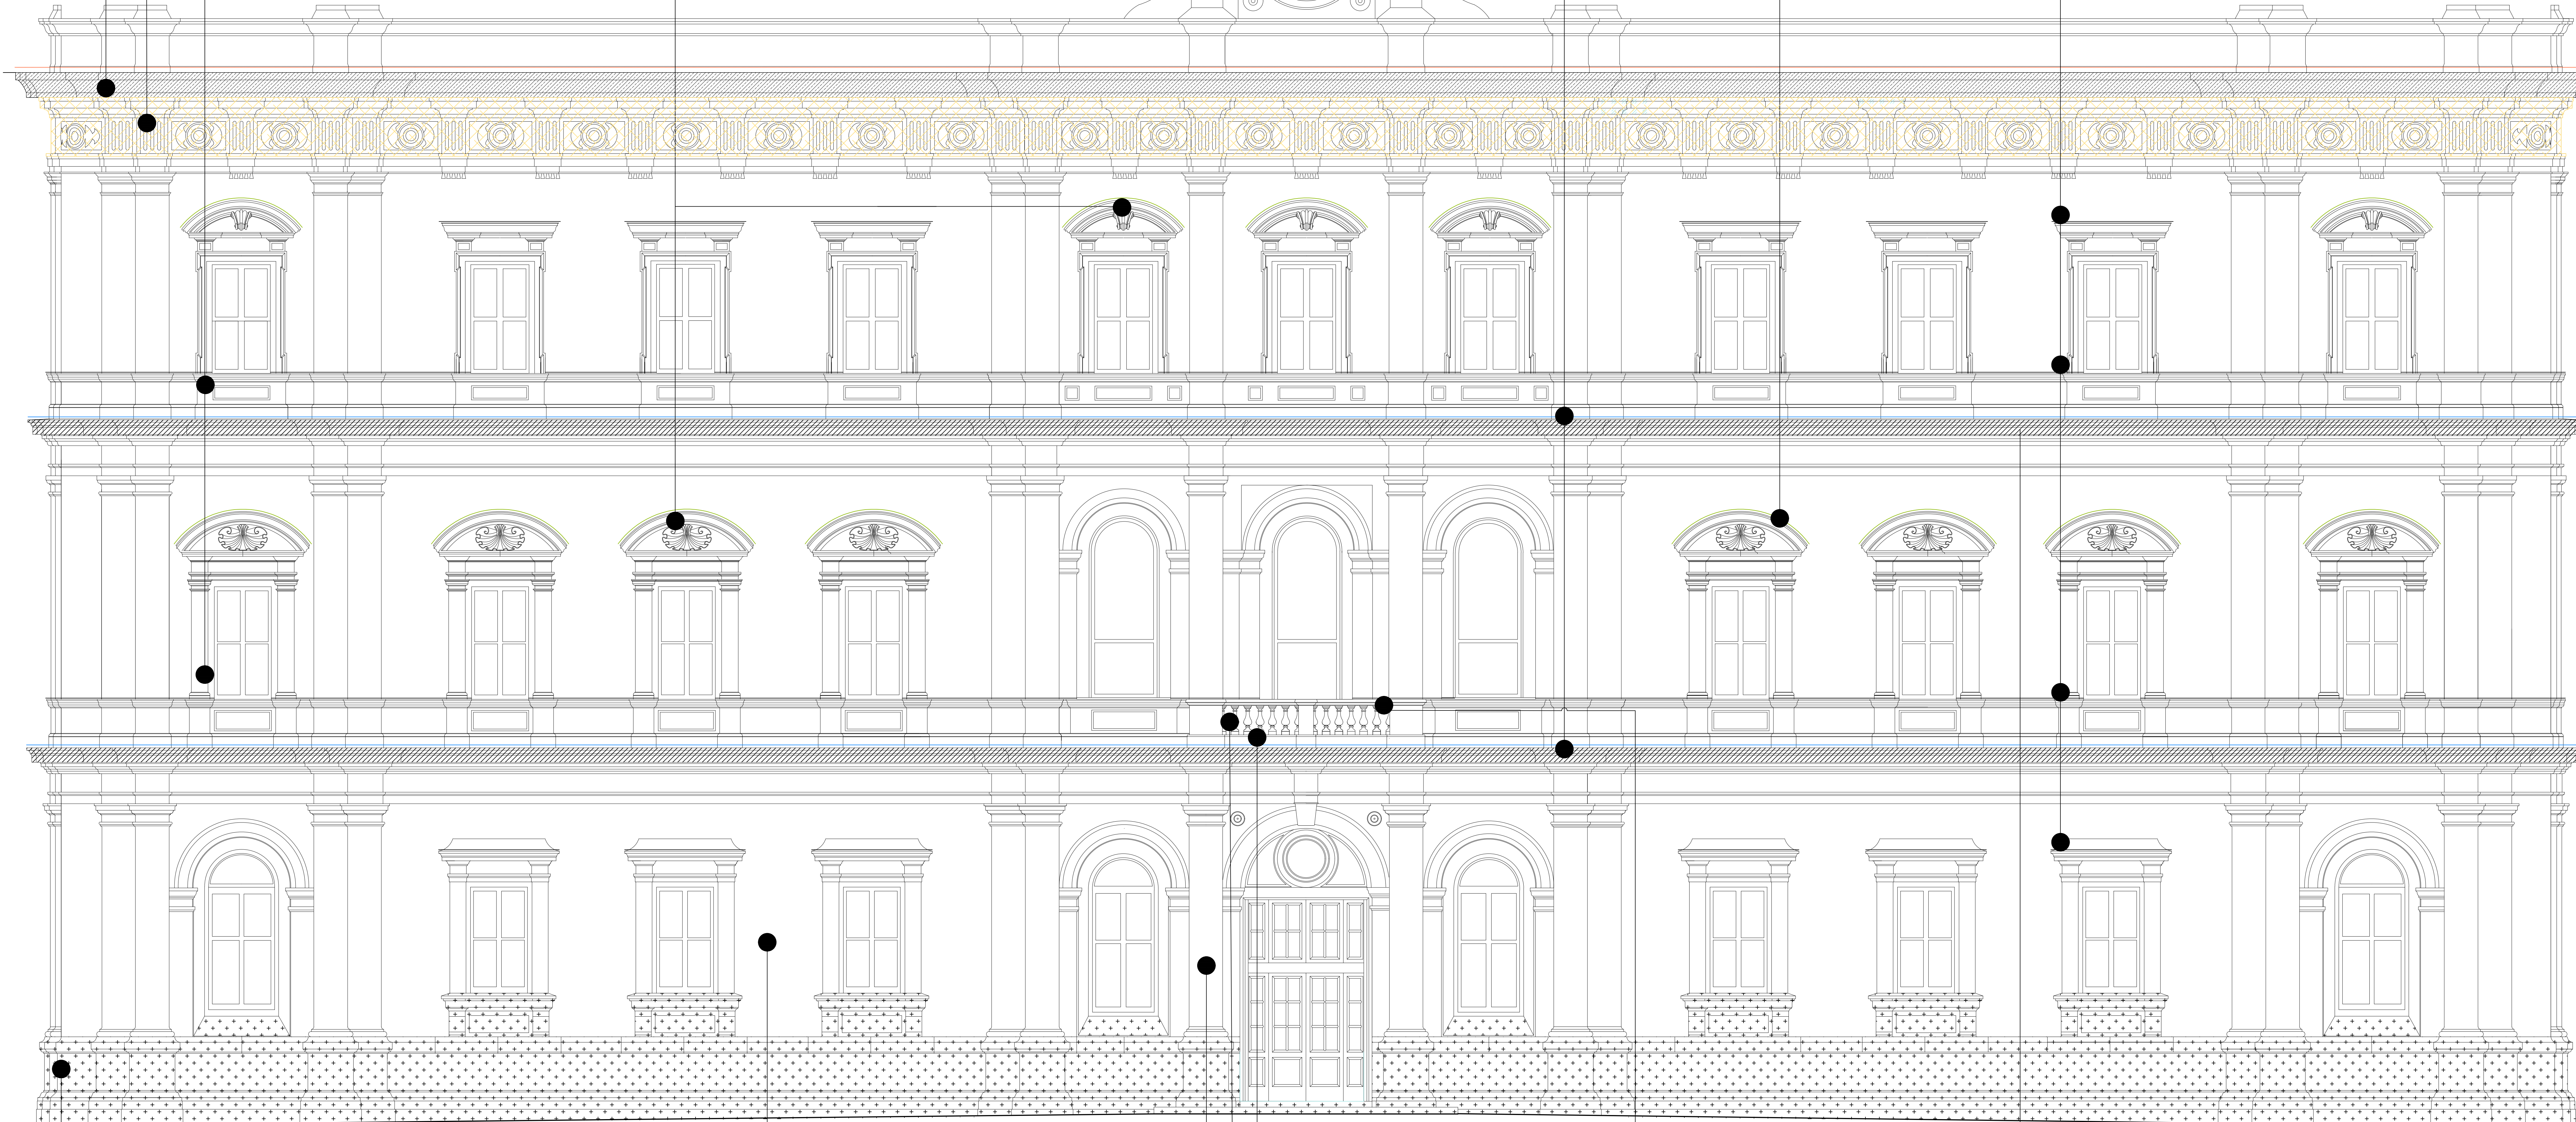
trattamento degli elementi di protezione presenti sulle trabezzazioni delle finestre di primo e terzo piano e delle cornici marcadavanzole delle aperture di secondo e terzo piano

- idropittura composta da copolimeri poliolsidici in emulsione acquosa, ed additivi specifici per rendere il prodotto resistente alla proliferazione di muffe.

restauro delle colonne in granito del portale d'ingresso:

- pulitura dei depositi presenti sulla superficie, avendo cura di non intaccare la patina superficiale, con spazzole di saggina e lavaggio con acqua a bassa pressione;
- trattamento finale protettivo idrorepellente incolore.
