restauro del cornicione sommitale in c.a.:

restauro del fregio costituito da triglifi e metope:

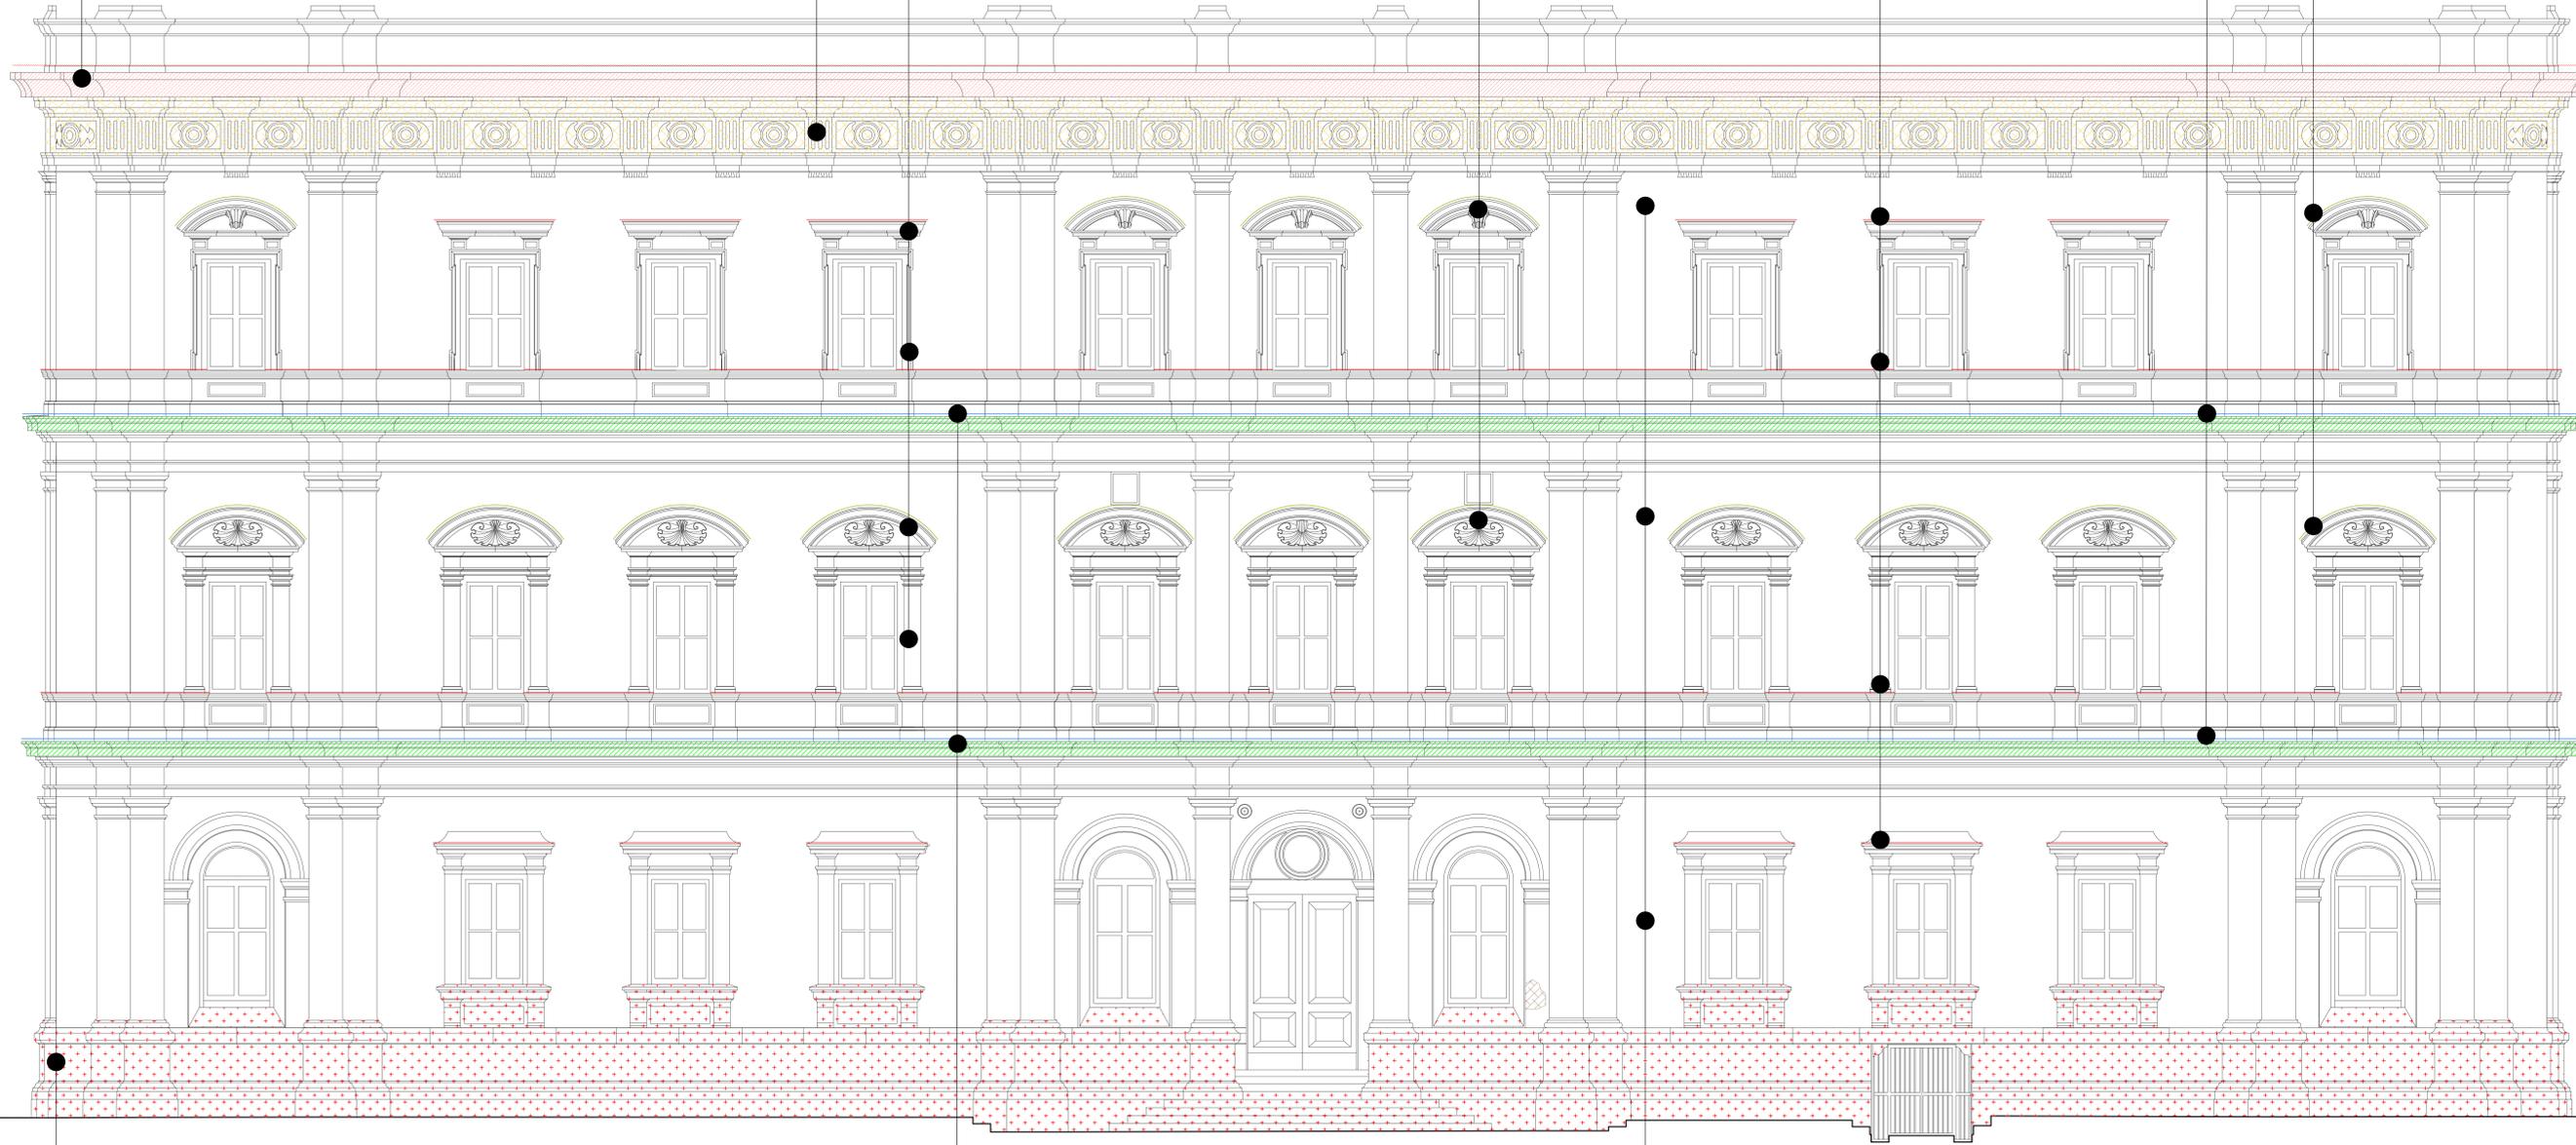
sostituzione dei elementi in amianto presenti sui timpani di secondo e terzo piano:

- rimozione previa incapsulamento e aspirazione delle superfici con aspiratori a filtro assoluto, seguendo tutte le procedure di legge;
- posa in opera di laminario metallico trattato con guaina liquida e sabbione.
