**restauro del cornicione sommitale in c.a.:**

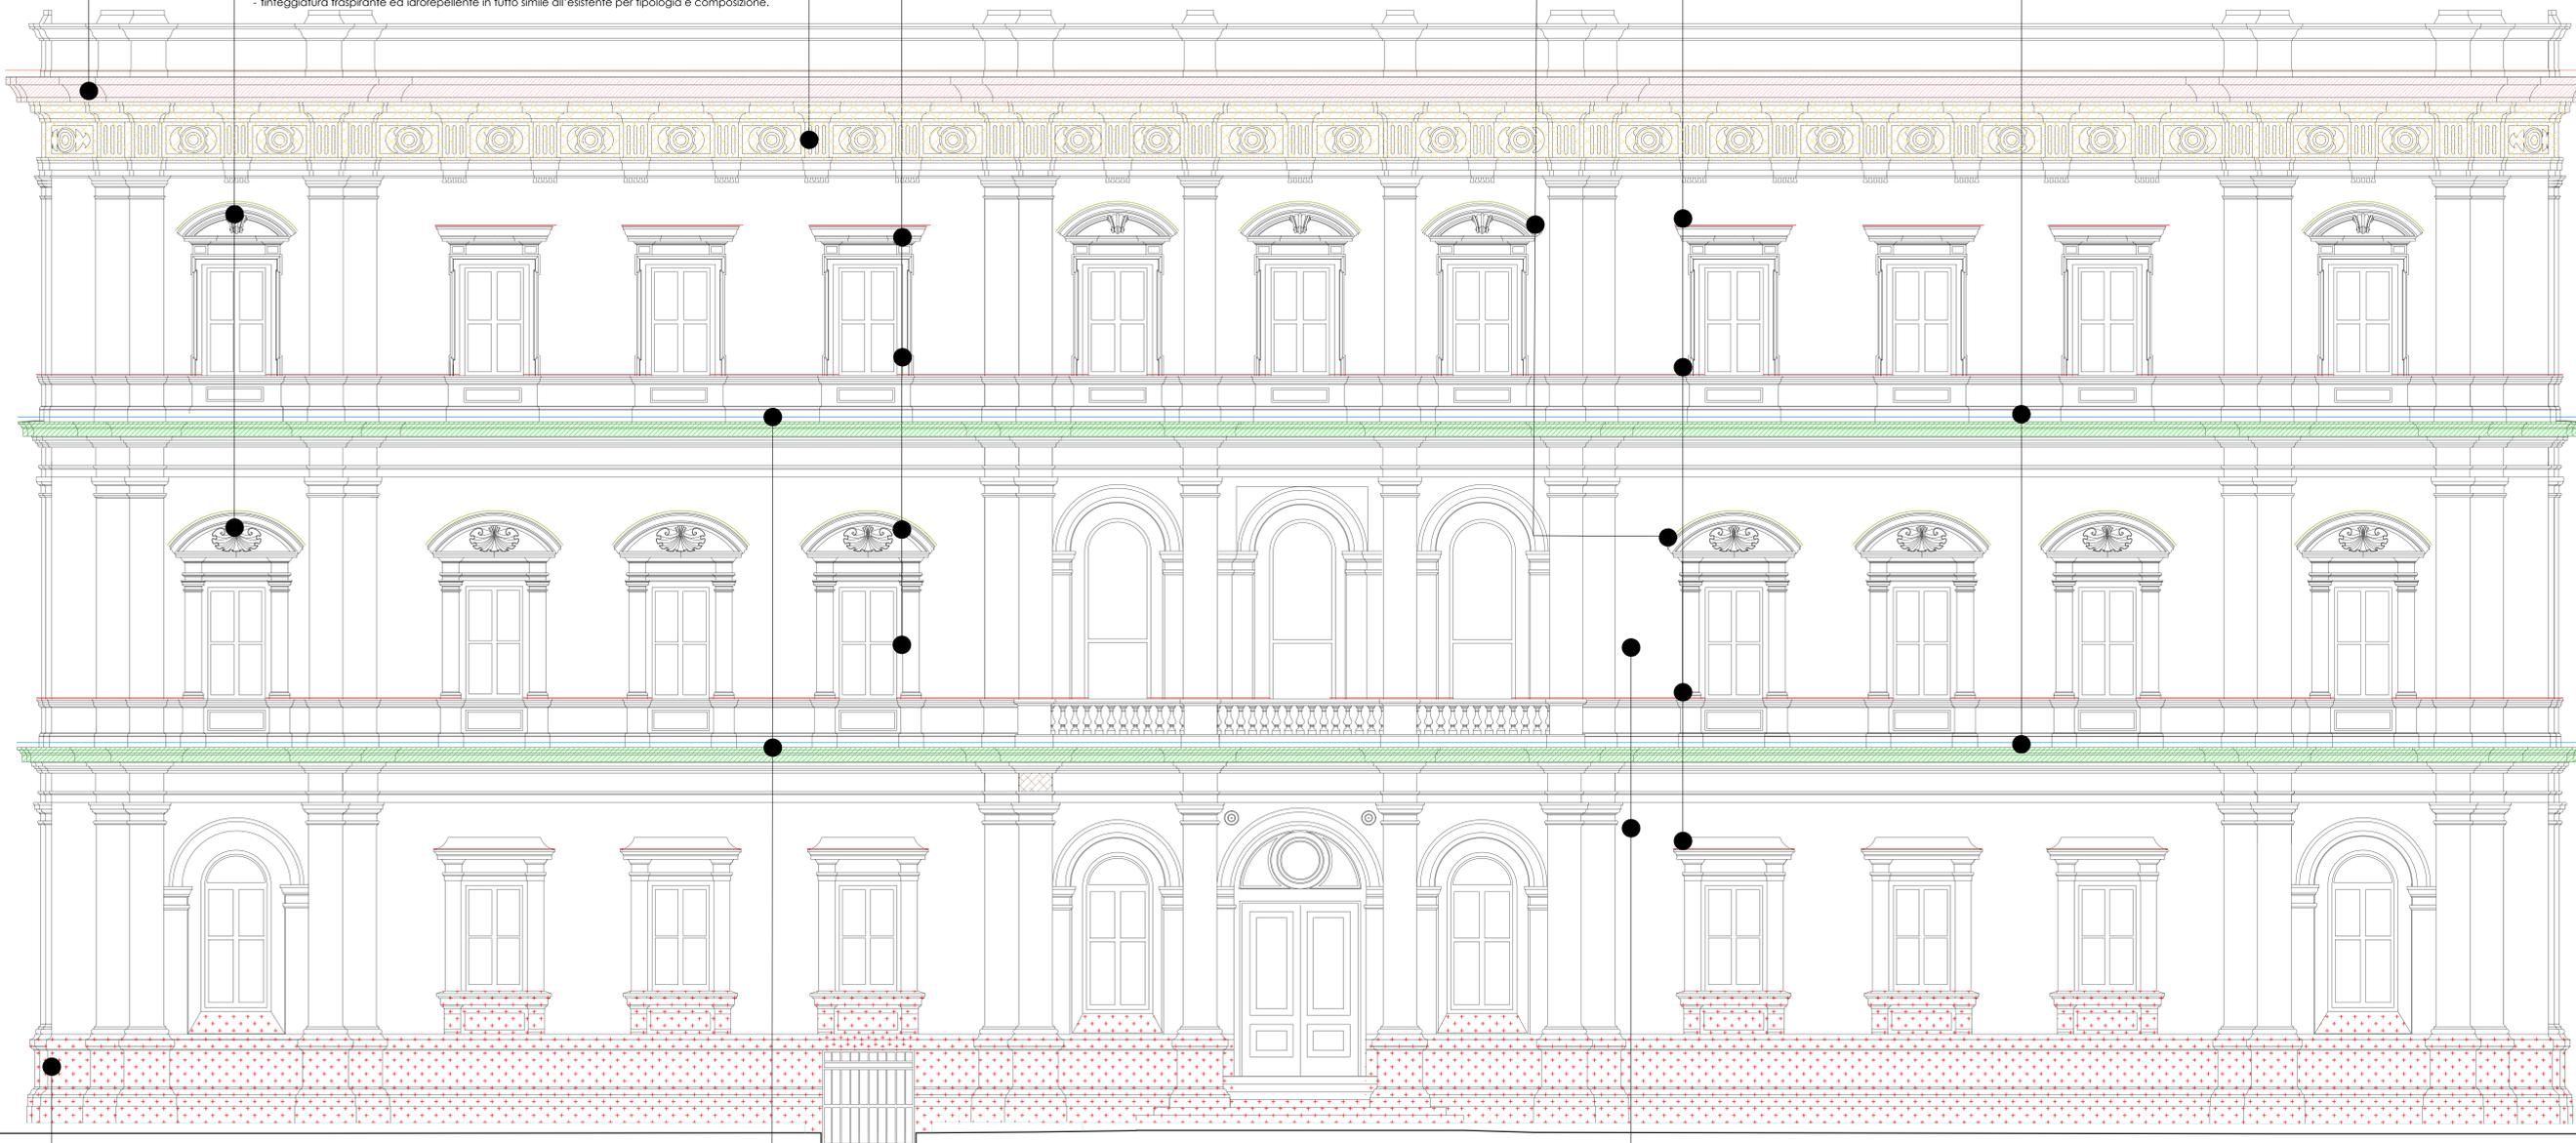
**sostituzione dei elementi in amianto presenti sulle cornici marcapiano di secondo e terzo piano:**

- rimozione previo incapsulamento e aspirazione delle superfici con aspiratori a filtro assoluto, seguendo tutte le procedure di legge;
- posa in opera di lastre in fibrocemento ecologico sagomato con la stessa geometria degli elementi esistenti.
